| 1 2 3 4 5 6 7 8 9 | | | | | | | | | 1 2 3 4 5 6 7 8 9 | | | | | | | | | 1 2 3 4 5 6 7 8 9 | | | | | | | | | | | | | | | | | | | | | | | | | | | | | | | | | | | | | | | | | | | | |
|---|--|--|--|--|--|--|--|--|---|--|--|--|--|--|--|--|--|---|--|--|--|--|--|--|--|--|--|--|--|--|--|--|--|--|--|---|--|--|--|--|--|--|--|--|---|--|--|--|--|--|--|--|--|---|--|--|--|--|--|--|--|--|
| <b>COMUNE DI BERGAMO</b> | | | | | | | | | | | | | | | | | | <b>INVENTARIO DEI BENI CULTURALI E AMBIENTALI</b> | | | | | | | | | | | | | | | | | | <b>MONUMENTI</b> | | | | | | | | | | | | | | | | | | | | | | | | | | |
| DENOMINAZIONE <b>Edificio Residenziale</b> | | | | | | | | | | | | | | | | | | EPOCA <b>sec.XVIII</b> | | | | | | | | | | | | | | | | | | 1 - VALORE ARCHITETTONICO | | | | | | | | | NUMERO SCHEDA | | | | | | | | | | | | | | | | | |
| LOCALITÀ <b>Moroni</b> VIA <b>S.Bernardino</b> | | | | | | | | | | | | | | | | | | N. CIV. <b>24D-28D</b> | | | | | | | | | | | | | | | | | | a) pessimo b) cattivo c) mediocre<br>d) buono e) ottimo | | | | | | | | | 0 1 1 0 8 1 3 | | | | | | | | | | | | | | | | | |

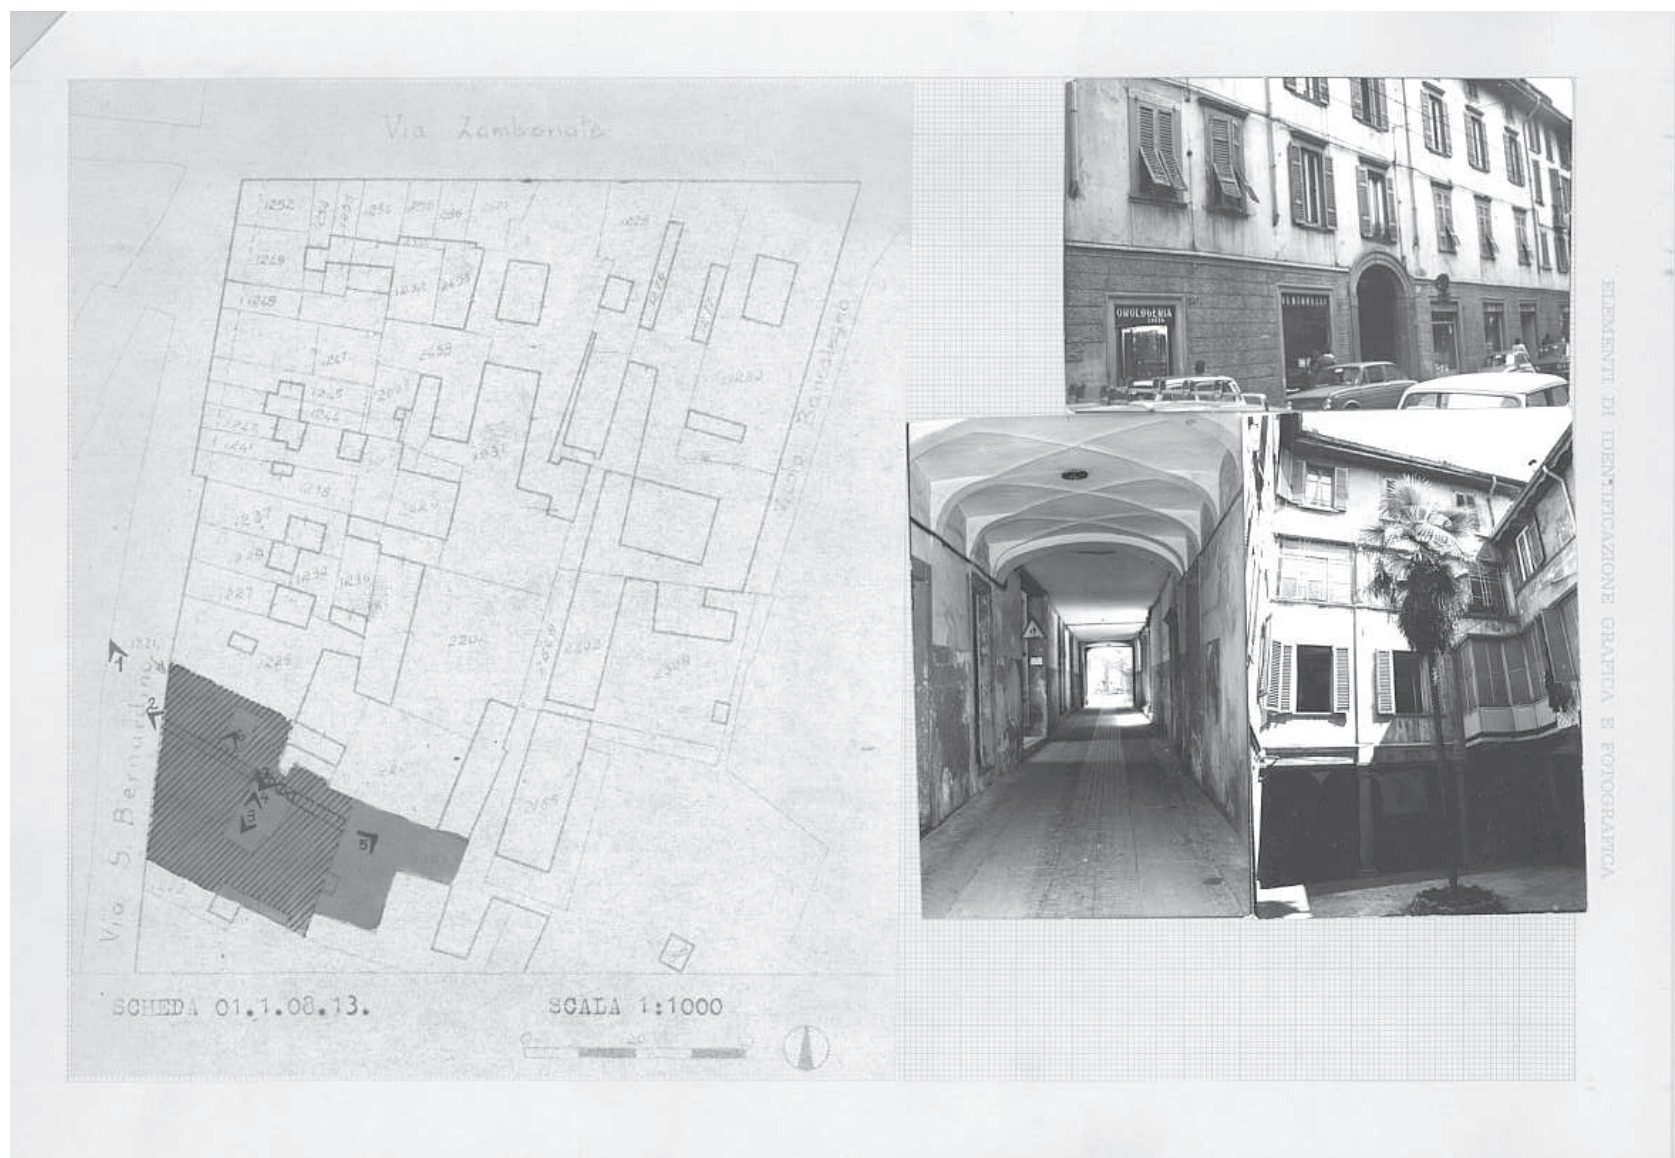
| 1 2 3 4 5 6 7 8 9 | | | | | | | | | 1 2 3 4 5 6 7 8 9 | | | | | | | | | 1 2 3 4 5 6 7 8 9 | | | | | | | | | | | | | | | | | | | | | | | | | | | | | | | | | | | | | | | | | | | | |
|---|--|--|--|--|--|--|--|--|---|--|--|--|--|--|--|--|--|---|--|--|--|--|--|--|--|--|--|--|--|--|--|--|--|--|--|---|--|--|--|--|--|--|--|--|---|--|--|--|--|--|--|--|--|---|--|--|--|--|--|--|--|--|
| PELANDI, 1965, III, 61-63 | | | | | | | | | | | | | | | | | | Lunga fronte non rettilinea unificata dal <del>CARATTERISTICHE PARTICOLARI E CONTESTO</del> alto zoccolo a piano terra con intonaco rustico a liste diversificate dal disegno e dall'allineamento della finestra. La gronda segna con i diversi livelli i tre campi della fronte autonomi e in sé ordinati. Lungo l'androne in parte a volta e <del>OSSERVAZIONI</del> in parte a copertura piana, aperture accoppiate e trabeate ad arco. Locali a volta. Cortile interno con portico trabeato sull'androne e loggia trabeata al 2° piano. Scala ampia con volte a crociera su due pianerottoli. Alcuni elementi architettonici forse <del>negli ambienti originali: cortina, finestra ecc.</del> di recupero (capitelli del loggiato). Cantina a volta | | | | | | | | | | | | | | | | | | PROPOSTE DI RESTAURO | | | | | | | | | | | | | | | | | | | | | | | | | | |
