| 1 2 3 4 5 6 7 8 9 | | | | | | | | | 1 2 3 4 5 6 7 8 9 | | | | | | | | | 1 2 3 4 5 6 7 8 9 | | | | | | | | | | | | | | | | | | | | | | | | | | | | | | | | | | | | | | | | | | | | | | | | | | | | | |
|---|--|--|--|--|--|--|--|--|---|--|--|--|--|--|--|--|--|---|--|--|--|--|--|--|--|--|--|--|--|--|--|--|--|--|--|---|--|--|--|--|--|--|--|--|---|--|--|--|--|--|--|--|--|---|--|--|--|--|--|--|--|--|--|--|--|--|--|--|--|--|--|
| <b>COMUNE DI BERGAMO</b> | | | | | | | | | | | | | | | | | | <b>INVENTARIO DEI BENI CULTURALI E AMBIENTALI</b> | | | | | | | | | | | | | | | | | | <b>MONUMENTI</b> | | | | | | | | | | | | | | | | | | | | | | | | | | | | | | | | | | | |
| DENOMINAZIONE <u>Oratorio dell'Immacolata</u> | | | | | | | | | | | | | | | | | | EPOCA <u>sec.XX prima '45</u> | | | | | | | | | | | | | | | | | | 1 - VALORE ARCHITETTONICO<br>a) pessimo b) cattivo c) mediocre<br>d) buono e) ottimo<br><br>2 - NECESSITA DI RESTAURO<br>a) impossibile b) restauro integrale<br>c) restauro interno o esterno<br>d) restauri parziali e) ottime condizioni | | | | | | | | | NUMERO SCHEDA<br><u>0110825</u> | | | | | | | | | | | | | | | | | | | | | | | | | | |
| LOCALITA <u>Moroni</u> VIA <u>S.Bernardino</u>

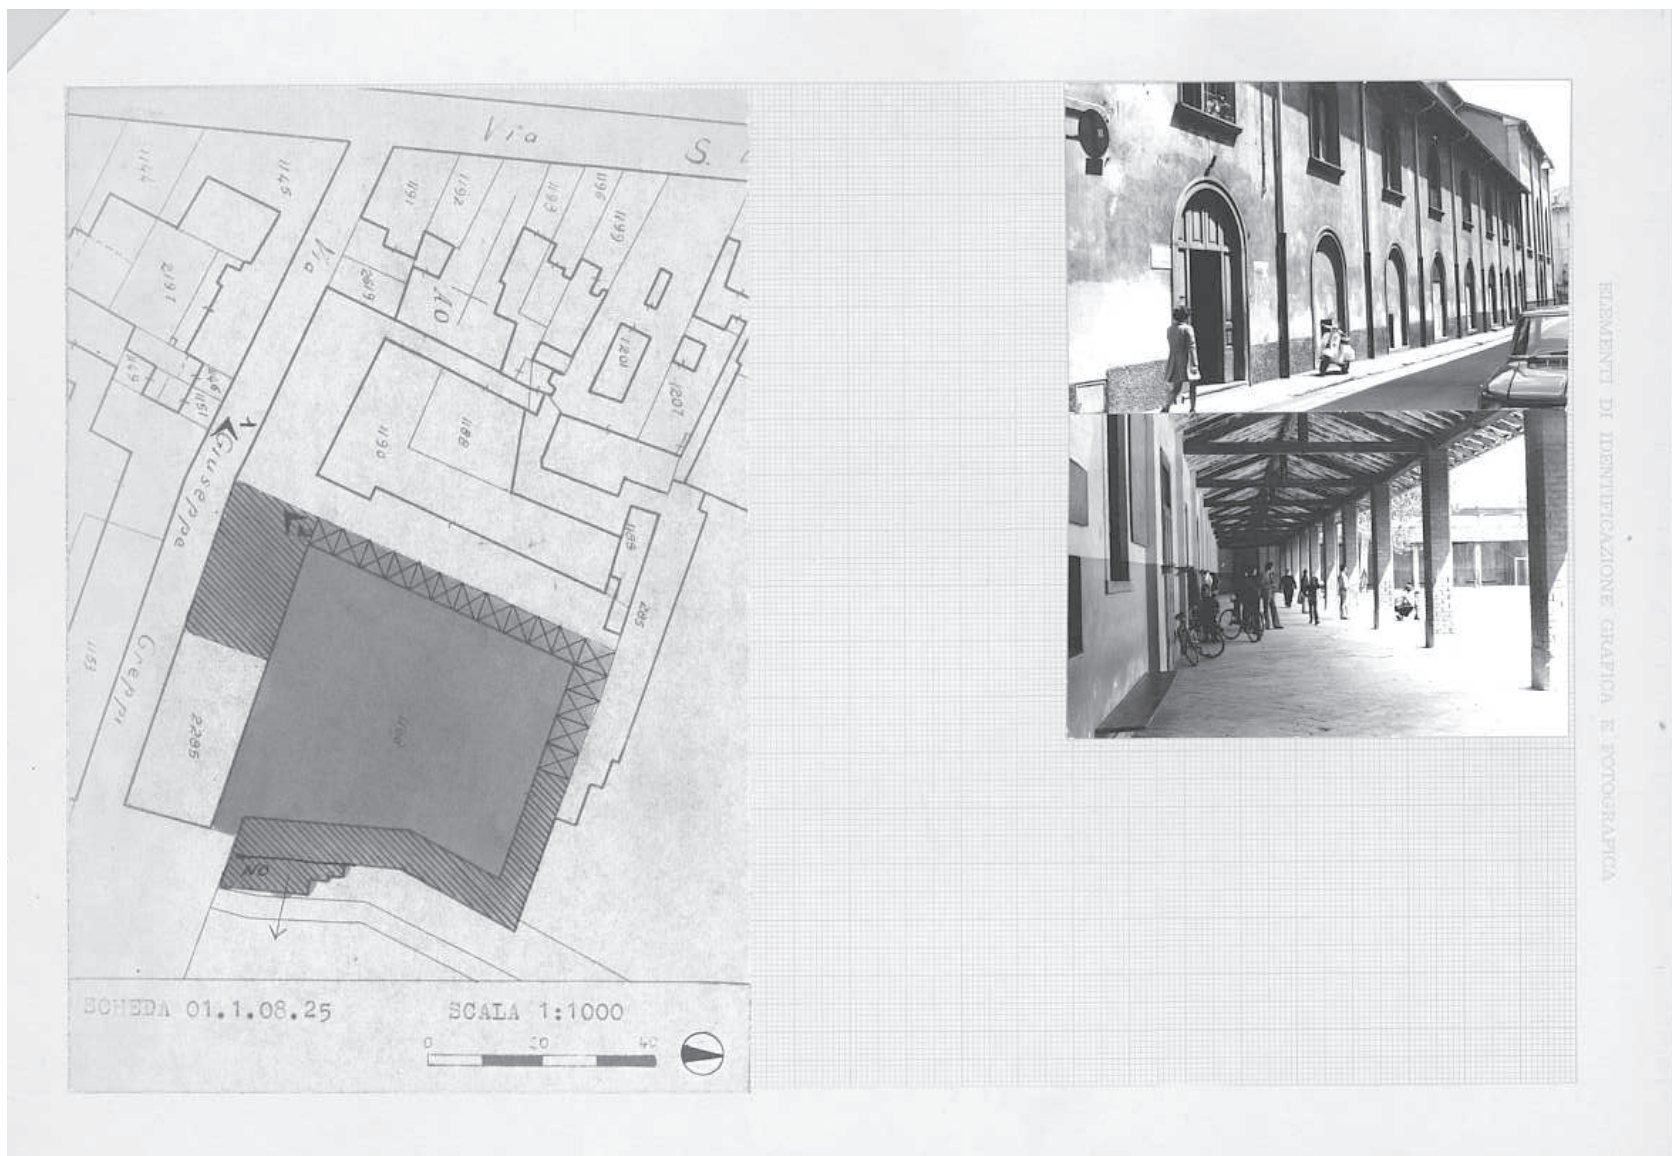
| 1 2 3 4 5 6 7 8 9 | | | | | | | | | 1 2 3 4 5 6 7 8 9 | | | | | | | | | 1 2 3 4 5 6 7 8 9 | | | | | | | | | | | | | | | | | | | | | | | | | | | | | | | | | | | | | | | | | | | | | | | | | | | | | |
|---|--|--|--|--|--|--|--|--|---|--|--|--|--|--|--|--|--|---|--|--|--|--|--|--|--|--|--|--|--|--|--|--|--|--|--|---|--|--|--|--|--|--|--|--|---|--|--|--|--|--|--|--|--|---|--|--|--|--|--|--|--|--|--|--|--|--|--|--|--|--|--|
| DATI CRONOLOGICI<br>Costruito nel 1903(v. lapide nella chiesa dell'Immacolata).<br>Aggiunta di semplici corpi di fabbrica a un piano,per le necessita dell'oratorio,intorno al campo da <u>gioco.</u> | | | | | | | | | | | | | | | | | | DATI TIPOLOGICI<br>Edificio in cortina a due piani sulla strada.<br>Tetto a due falde.<br>Apertura ad arco al piano terra, bifore al I piano. | | | | | | | | | | | | | | | | | | STRUTTURE E MATERIALI<br>Murature miste con esterni intonacati; uso di pietra artificiale.<br>Tetto con orditura in legno e manto in marsigliesi,coppi e eternit.<br>Portico su pilastri in mattoni e capriate in legno. | | | | | | | | | | | | | | | | | | | | | | | | | | | | | | | | | | | |
| PROPRIETARIO ATTUALE | | | | | | | | | | | | | | | | | | CARATTERISTICHE PARTICOLARI E CONTESTO<br>Facciata di stile neorinascimentale con aperture ad arco in parte murate a piano terra e bifore coudussiane al I piano,adibito a cinema-teatro.<br>Fascia decorata sottogronda.<br>Ampio campo da gioco collegato a quello della scheda 01.1.08.24<br><del>Esiste un piccolo edificio in cortina</del> sulla area retrostante circondata parzialmente da portico in parte murato. | | | | | | | | | | | | | | | | | | PROPOSTE DI RESTAURO | | | | | | | | | | | | | | | | | | | | | | | | | | | | | | | | | | | |
