| 1 | | | | | | | | | 2 | | | | | | | | | 3 | | | | | | | | | | | | | | | | | | | | | | | | | | |
|---|--|--|--|--|--|--|--|--|---|--|--|--|--|--|--|--|--|---|--|--|--|--|--|--|--|--|---|--|--|--|--|--|--|--|--|---|--|--|--|--|--|--|--|--|
| COMUNE DI BERGAMO | | | | | | | | | INVENTARIO DEI BENI CULTURALI E AMBIENTALI | | | | | | | | | MONUMENTI | | | | | | | | | | | | | | | | | | | | | | | | | | |
| DENOMINAZIONE Edificio residenziale | | | | | | | | | EPOCA sec.XX prima '45 | | | | | | | | | 1 - VALORE ARCHITETTONICO | | | | | | | | | NUMERO SCHEDA | | | | | | | | | | | | | | | | | |
| LOCALITÀ Moroni VIA Palazzolo | | | | | | | | | N. CIV. | | | | | | | | | a) pessimo b) cattivo c) mediocre d) buono e) ottimo | | | | | | | | | 0 1 1 0 8 3 7 | | | | | | | | | | | | | | | | | |

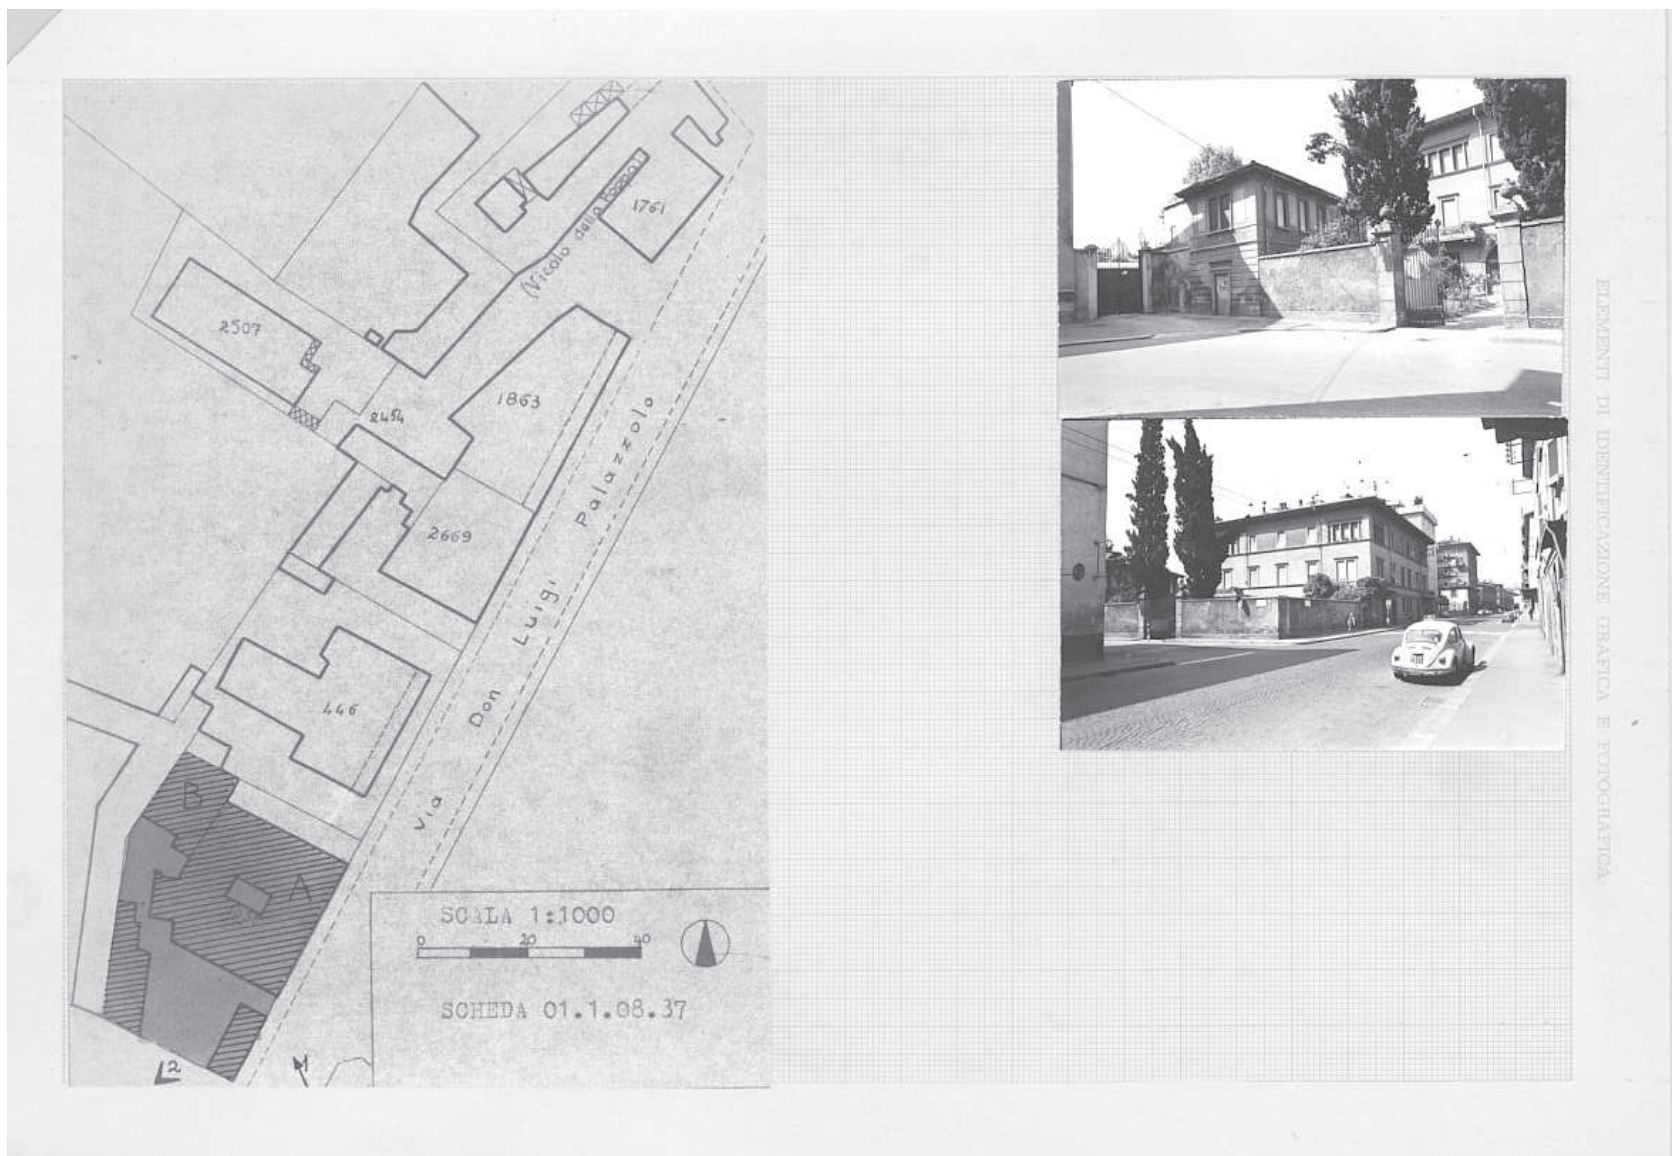
| 1 | | | | | | | | | 2 | | | | | | | | | 3 | | | | | | | | | | | | | | | | | | | | | | | | | | |
|---|--|--|--|--|--|--|--|--|---|--|--|--|--|--|--|--|--|---|--|--|--|--|--|--|--|--|---|--|--|--|--|--|--|--|--|---|--|--|--|--|--|--|--|--|
| Edificio degli inizi del '900. | | | | | | | | | Edificio isolato a pianta irregolare. | | | | | | | | | Muratura mista,intonacata. | | | | | | | | | | | | | | | | | | | | | | | | | | |
| Aggiunto nel 1938 il corpo di fabbrica B,addossato ad ovest al tracciato delle muraine. | | | | | | | | | Altezza di tre piani.Motivo a loggiati verso gli spigoli del secondo piano,portico a piano terra verso il giardino.Cavedio oltre il primo piano.Copertura a padiglione. | | | | | | | | | Tetto con orditura in legno e manto in marsigliesi. | | | | | | | | | | | | | | | | | | | | | | | | | | |
| | | | | | | | | | Corpo a ovest nel giardino di due piani con decorazioni a graffito. | | | | | | | | | Contorni delle aperture in pietra artificiale. | | | | | | | | | | | | | | | | | | | | | | | | | | |
| PROPRIETARIO ATTUALE | | | | | | | | | Gronda su mensole di legno. | | | | | | | | | PROPOSTE DI RESTAURO | | | | | | | | | | | | | | | | | | | | | | | | | | |
| | | | | | | | | | Decorazione a greca sottogronda. | | | | | | | | | | | | | | | | | | | | | | | | | | | | | | | | | | | |
| | | | | | | | | | Giardino a sud delimitato da muretto su strada. | | | | | | | | | | | | | | | | | | | | | | | | | | | | | | | | | | | |
| BIBLIOGRAFIA | | | | | | | | | Al tono signorile esterno non corrisponde la qualità dell'intervento. | | | | | | | | | OSSERVAZIONI | | | | | | | | | | | | | | | | | | | | | | | | | | |
