| 1 2 3 4 5 6 7 8 9 | | | | | | | | | 1 2 3 4 5 6 7 8 9 | | | | | | | | | 1 2 3 4 5 6 7 8 9 | | | | | | | | | | | | | | | | | | | | | | | | | | | | | | | | | | | |
|---|--|--|--|--|--|--|--|--|---|--|--|--|--|--|--|--|--|---|--|--|--|--|--|--|--|--|---|--|--|--|--|--|--|--|--|---|--|--|--|--|--|--|--|--|---|--|--|--|--|--|--|--|--|
| COMUNE DI BERGAMO | | | | | | | | | | | | | | | | | | INVENTARIO DEI BENI CULTURALI E AMBIENTALI | | | | | | | | | | | | | | | | | | MONUMENTI | | | | | | | | | | | | | | | | | |
| DENOMINAZIONE Edificio residenziale | | | | | | | | | | | | | | | | | | EPOCA sec. XIX | | | | | | | | | 1 - VALORE ARCHITETTONICO | | | | | | | | | NUMERO SCHEDA | | | | | | | | | | | | | | | | | |
| LOCALITÀ Moroni VIA Palazzolo | | | | | | | | | | | | | | | | | | N. CIV. 28-34 | | | | | | | | | a) pessimo b) cattivo c) mediocre d) buono e) ottimo | | | | | | | | | 0 1 1 0 8 3 9 | | | | | | | | | | | | | | | | | |

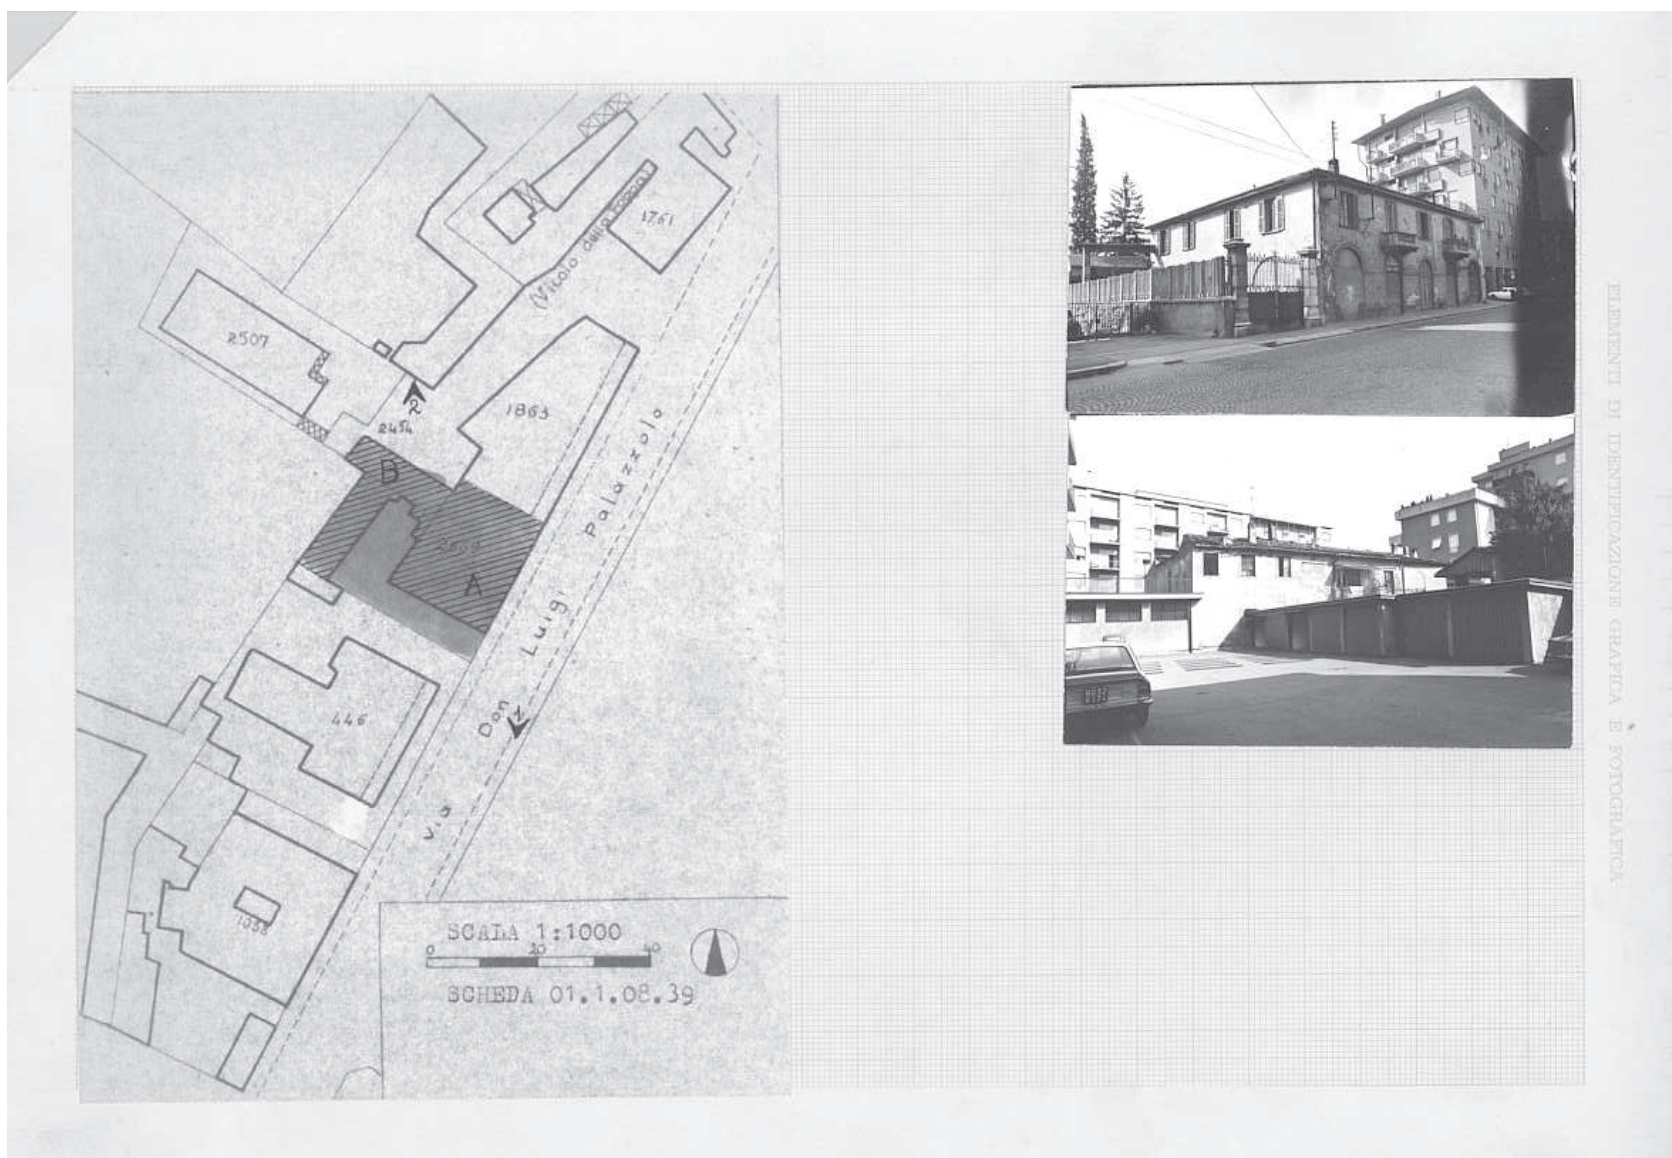
| 1 2 3 4 5 6 7 8 9 | | | | | | | | | 1 2 3 4 5 6 7 8 9 | | | | | | | | | 1 2 3 4 5 6 7 8 9 | | | | | | | | | | | | | | | | | | | | | | | | | | | | | | | | | | | |
|---|--|--|--|--|--|--|--|--|---|--|--|--|--|--|--|--|--|---|--|--|--|--|--|--|--|--|---|--|--|--|--|--|--|--|--|---|--|--|--|--|--|--|--|--|---|--|--|--|--|--|--|--|--|
| Seconda metà del secolo XIX. | | | | | | | | | | | | | | | | | | Edificio isolato a filo di strada a pianta quadrangolare(A). | | | | | | | | | Muratura in pietra e mattoni,intonacata. | | | | | | | | | | | | | | | | | | | | | | | | | | |
| Portico murato sul fianco sud. | | | | | | | | | | | | | | | | | | Altezza di due piani. | | | | | | | | | Solai in legno. | | | | | | | | | | | | | | | | | | | | | | | | | | |
| | | | | | | | | | | | | | | | | | | Copertura a padiglione. | | | | | | | | | Tetto con orditura in legno e manto in coppi. | | | | | | | | | | | | | | | | | | | | | | | | | | |
| | | | | | | | | | | | | | | | | | | Nello spazio di pertinenza delimitato da muretto sul retro corpo a rustico con copertura a due falde(B). | | | | | | | | | | | | | | | | | | | | | | | | | | | | | | | | | | | |
| BIBLIOGRAFIA | | | | | | | | | | | | | | | | | | Si trova isolato tra due alti corpi di fabbrica moderni. | | | | | | | | | OSSERVAZIONI | | | | | | | | | | | | | | | | | | | | | | | | | | |
