| 1 2 3 4 5 6 7 8 9 | | | | | | | | | 1 2 3 4 5 6 7 8 9 | | | | | | | | | 1 2 3 4 5 6 7 8 9 | | | | | | | | | | | | | | | | | | | | | | | | | | | | | | | | | | | | | | | | | | | | |
|---|--|--|--|--|--|--|--|--|---|--|--|--|--|--|--|--|--|---|--|--|--|--|--|--|--|--|---|--|--|--|--|--|--|--|--|---|--|--|--|--|--|--|--|--|---|--|--|--|--|--|--|--|--|---|--|--|--|--|--|--|--|--|
| <b>COMUNE DI BERGAMO</b> | | | | | | | | | | | | | | | | | | <b>INVENTARIO DEI BENI CULTURALI E AMBIENTALI</b> | | | | | | | | | | | | | | | | | | <b>MONUMENTI</b> | | | | | | | | | | | | | | | | | | | | | | | | | | |
| DENOMINAZIONE <b>Edificio residenziale</b> | | | | | | | | | | | | | | | | | | EPOCA <b>sec. XIX</b> | | | | | | | | | 1 - VALORE ARCHITETTONICO<br>a) pessimo b) cattivo c) mediocre<br>d) buono e) ottimo | | | | | | | | | NUMERO SCHEDA<br><b>0 1 1 0 8 4 3</b> | | | | | | | | | | | | | | | | | | | | | | | | | | |
| LOCALITÀ <b>Moroni</b> VIA <b>Palazzolo</b> | | | | | | | | | | | | | | | | | | N. CIV. <b>2-12</b> | | | | | | | | | 2 - NECESSITÀ DI RESTAURO<br>a) impossibile b) restauro integrale<br>c) restauro interno o esterno<br>d) restauri parziali e) ottime condizioni | | | | | | | | | GR

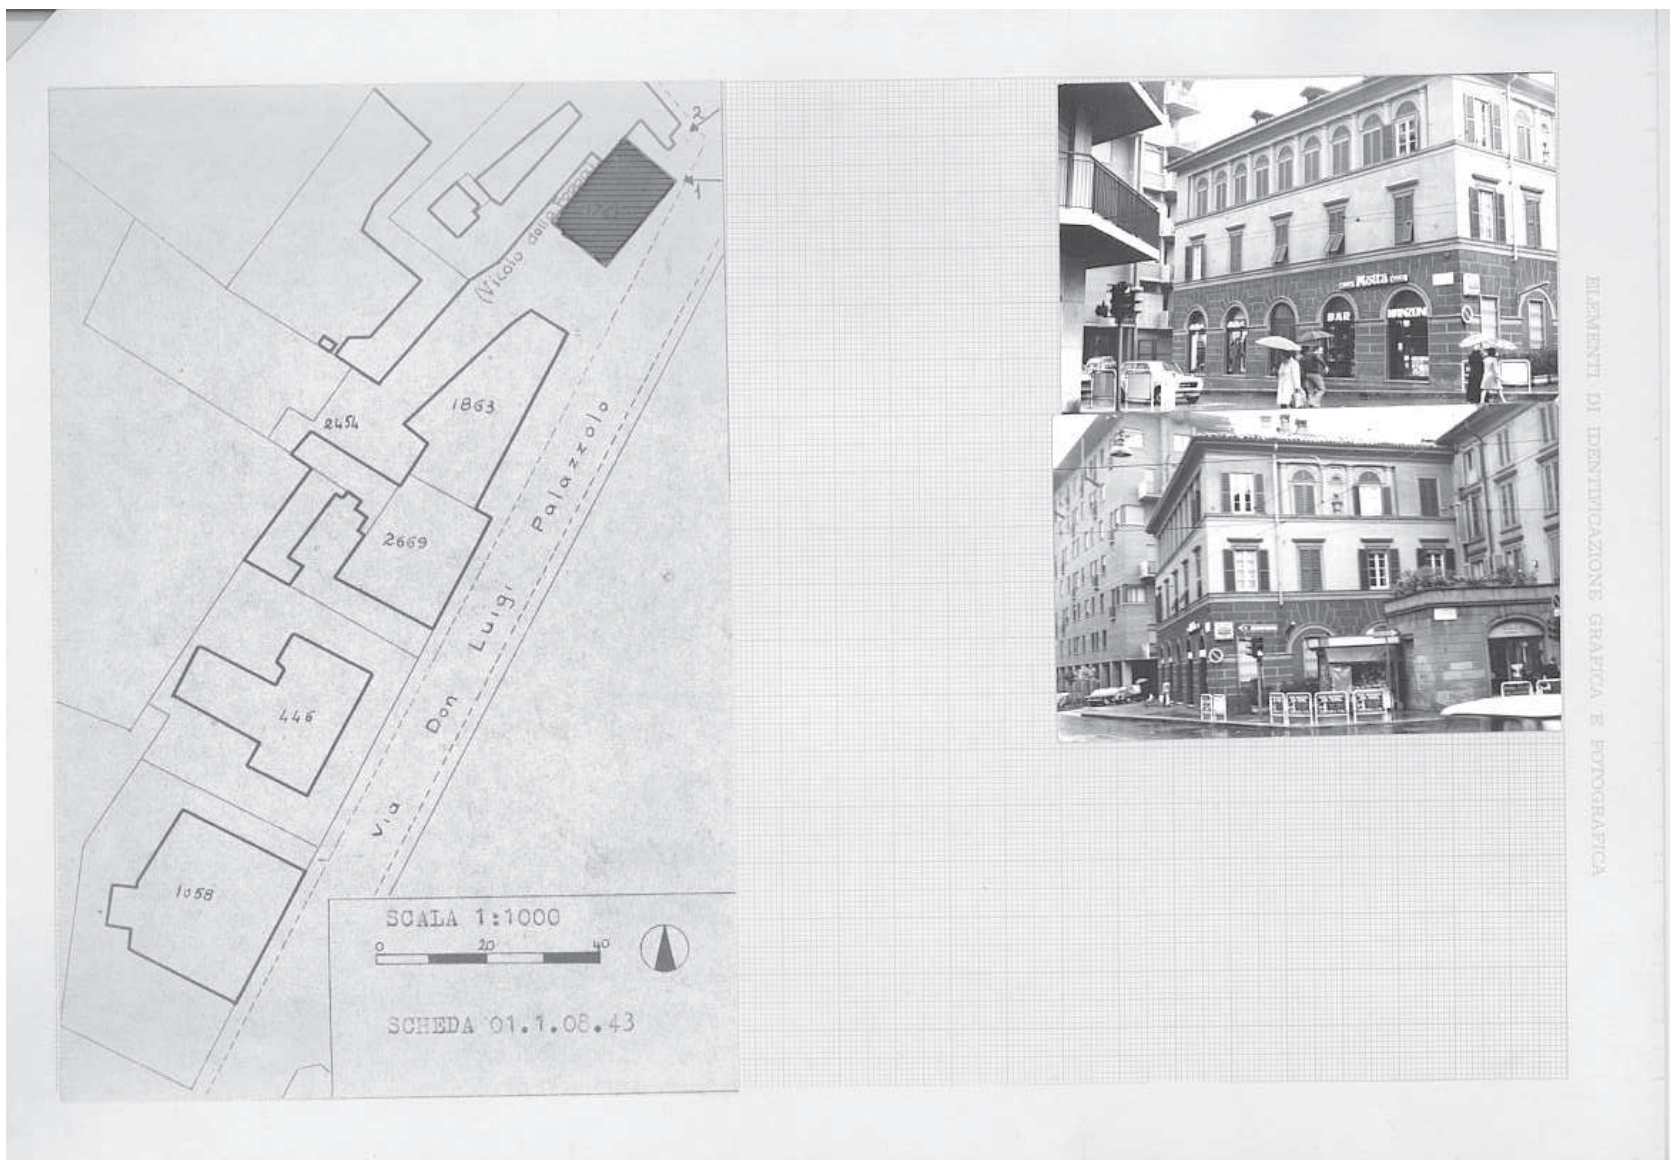
| 1 2 3 4 5 6 7 8 9 | | | | | | | | | 1 2 3 4 5 6 7 8 9 | | | | | | | | | 1 2 3 4 5 6 7 8 9 | | | | | | | | | | | | | | | | | | | | | | | | | | | | | | | | | | | | | | | | | | | | |
|---|--|--|--|--|--|--|--|--|---|--|--|--|--|--|--|--|--|---|--|--|--|--|--|--|--|--|---|--|--|--|--|--|--|--|--|---|--|--|--|--|--|--|--|--|---|--|--|--|--|--|--|--|--|---|--|--|--|--|--|--|--|--|
| DATI CRONOLOGICI<br><b>Prima metà del XIX secolo:per tradizione familiare l'architetto sarebbe Giacomo Quarenghi.</b> | | | | | | | | | | | | | | | | | | DATI TIPOLOGICI<br><b>Edificio d'angolo fra due strade a pianta rettangolare.</b> | | | | | | | | | STRUTTURE E MATERIALI<br><b>Murature miste intonacate.</b> | | | | | | | | | | | | | | | | | | | | | | | | | | | | | | | | | | | |
| | | | | | | | | | | | | | | | | | | <b>Altezza di tre piani,tetto a padiglione.</b> | | | | | | | | | <b>Solai parte in legno e parte in c.a.</b> | | | | | | | | | | | | | | | | | | | | | | | | | | | | | | | | | | | |
| | | | | | | | | | | | | | | | | | | <b>Aperture simmetriche,ad arco,al piano terra.</b> | | | | | | | | | <b>Tetto con orditura in legno e manto in coppi.</b> | | | | | | | | | | | | | | | | | | | | | | | | | | | | | | | | | | | |
| | | | | | | | | | | | | | | | | | | | | | | | | | | | <b>Scale in pietra artificiale.</b> | | | | | | | | | | | | | | | | | | | | | | | | | | | | | | | | | | | |
| | | | | | | | | | | | | | | | | | | | | | | | | | | | <b>Contorni delle aperture in arenaria.</b> | | | | | | | | | | | | | | | | | | | | | | | | | | | | | | | | | | | |
| PROPRIETARIO ATTUALE | | | | | | | | | | | | | | | | | | CARATTERISTICHE PARTICOLARI E CONTESTO<br><b>Finto loggiato al secondo piano con colonne,finestrelle ad arco e nicchie(sui lati).</b> | | | | | | | | | PROPOSTE DI RESTAURO | | | | | | | | | | | | | | | | | | | | | | | | | | | | | | | | | | | |
| | | | | | | | | | | | | | | | | | | <b>Finestre al primo piano con cornici.</b> | | | | | | | | | | | | | | | | | | | | | | | | | | | | | | | | | | | | | | | | | | | | |
