| 1 2 3 4 5 6 7 8 9 | | | | | | | | | 1 2 3 4 5 6 7 8 9 | | | | | | | | | 1 2 3 4 5 6 7 8 9 | | | | | | | | | | | | | | | | | | | | | | | | | | | | | | | | | | | | | | | | | | | | |
|---|--|--|--|--|--|--|--|--|---|--|--|--|--|--|--|--|--|---|--|--|--|--|--|--|--|--|---|--|--|--|--|--|--|--|--|---|--|--|--|--|--|--|--|--|---|--|--|--|--|--|--|--|--|--|--|--|--|--|--|--|--|--|
| <b>COMUNE DI BERGAMO</b> | | | | | | | | | | | | | | | | | | <b>INVENTARIO DEI BENI CULTURALI E AMBIENTALI</b> | | | | | | | | | | | | | | | | | | <b>MONUMENTI</b> | | | | | | | | | | | | | | | | | | | | | | | | | | |
| DENOMINAZIONE <u>Casa Steiner, già dei Nobili Pebari</u> | | | | | | | | | | | | | | | | | | EPOCA <u>sec.XVIII-XIX</u> | | | | | | | | | 1 - VALORE ARCHITETTONICO<br>a) pessimo b) cattivo c) mediocre<br>d) buono e) ottimo | | | | | | | | | | | | | | | | | | NUMERO SCHEDA<br><u>0110845</u> | | | | | | | | | | | | | | | | | |
| LOCALITÀ <u>Moroni</u> VIA <u>Quarenghi</u> | | | | | | | | | | | | | | | | | | N. CIV. <u>11A-13</u> | | | | | | | | | 2 - NECESSITÀ DI RESTAURO<br>a) impossibile b) restauro integrale<br>c) restauro interno o esterno<br>d) restauri parziali e) ottime condizioni | | |

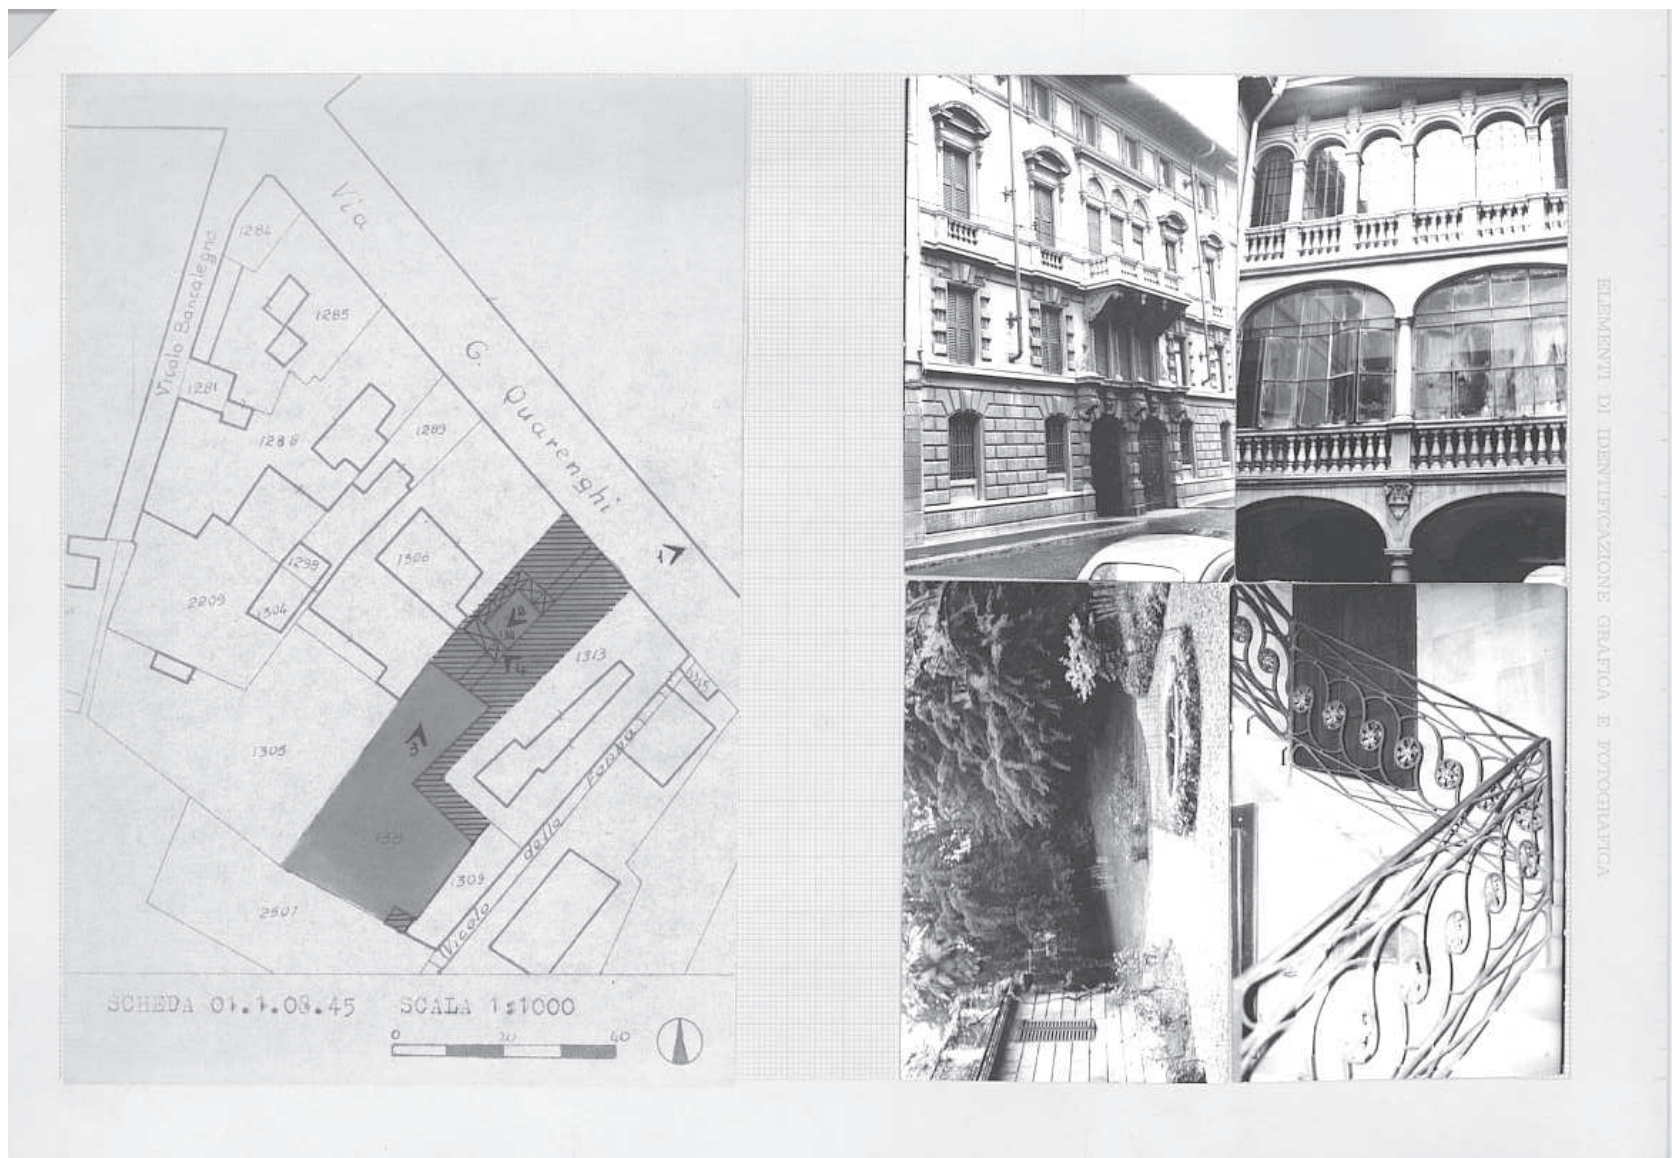
| 1 2 3 4 5 6 7 8 9 | | | | | | | | | 1 2 3 4 5 6 7 8 9 | | | | | | | | | 1 2 3 4 5 6 7 8 9 | | | | | | | | | | | | | | | | | | | | | | | | | | | | | | | | | | | | | | | | | | | | |
|---|--|--|--|--|--|--|--|--|---|--|--|--|--|--|--|--|--|---|--|--|--|--|--|--|--|--|---|--|--|--|--|--|--|--|--|---|--|--|--|--|--|--|--|--|---|--|--|--|--|--|--|--|--|--|--|--|--|--|--|--|--|--|
| DATI CRONOLOGICI<br><u>Costruzione del XVIII e XIX secolo</u><br><u>Facciata della fine del secolo scorso di G.Frizzoni.</u> | | | | | | | | | | | | | | | | | | DATI TIPOLOGICI<br><u>Edificio in cortina a pianta quadrangolare con ampio cortile interno porticato su tre lati. Due ordini di logge sopra il portico nella</u><br><u>centro-facciata. Altezza di tre piani più sottotetto abitato. Copertura a due falde.</u><br><u>Appendice sul giardino a un piano.</u> | | | | | | | | | | | | | | | | | | STRUTTURE E MATERIALI<br><u>Muratura mista in parte intonacata e in parte rivestita in pietra artificiale. Solai in legno.</u><br><u>Tetto con orditura in legno e manto in coppi e in marsigliesi.</u><br><u>Balconi con ferri battuti sul fronte verso il giardino.</u><br><u>Elementi decorativi in pietra artificiale.</u> | | | | | | | | | | | | | | | | | | | | | | | | | | |
| PROPRIETARIO ATTUALE | | | | | | | | | | | | | | | | | | CARATTERISTICHE PARTICOLARI E CONTESTO<br><u>Rivestimento bugnato del piano terreno in facciata. Facciata simmetrica molto decorata di gusto eclettico: a p.t. aperture binate ad arco ribassato; al primo piano trifora con finestre trabeate; al secondo piano balcone e trifora di porte-finestre ad arco; aperture con</u><br><u>concentuati. Scalone con statua entro nicchia. Giardino retrostante con alberi sempreverdi.</u> | | | | | | | | | | | | | | | | | | PROPOSTE DI RESTAURO | | | | | | | | | | | | | | | | | | | | | | | | | | |
