| 1 2 3 4 5 6 7 8 9 | | | | | | | | | 1 2 3 4 5 6 7 8 9 | | | | | | | | | 1 2 3 4 5 6 7 8 9 | | | | | | | | | | | | | | | | | | | | | | | | | | | | | | | | | | | |
|---|--|--|--|--|--|--|--|--|---|--|--|--|--|--|--|--|--|---|--|--|--|--|--|--|--|--|---|--|--|--|--|--|--|--|--|---|--|--|--|--|--|--|--|--|---|--|--|--|--|--|--|--|--|
| <b>COMUNE DI BERGAMO</b> | | | | | | | | | | | | | | | | | | <b>INVENTARIO DEI BENI CULTURALI E AMBIENTALI</b> | | | | | | | | | | | | | | | | | | <b>MONUMENTI</b> | | | | | | | | | | | | | | | | | |
| DENOMINAZIONE <b>Palazzo Zuppinger</b> | | | | | | | | | | | | | | | | | | EPOCA <b>sec.XIX</b> | | | | | | | | | 1 - VALORE ARCHITETTONICO | | | | | | | | | NUMERO SCHEDA | | | | | | | | | | | | | | | | | |
| LOCALITÀ <b>MOroni</b> VIA <b>Quarenghi</b> | | | | | | | | | | | | | | | | | | N. CIV. <b>9B-11</b> | | | | | | | | | a) pessimo b) cattivo c) mediocre<br>d) buono e) ottimo | | | | | | | | | 0 1 1 0 8 4 6 | | | | | | | | | | | | | | | | | |

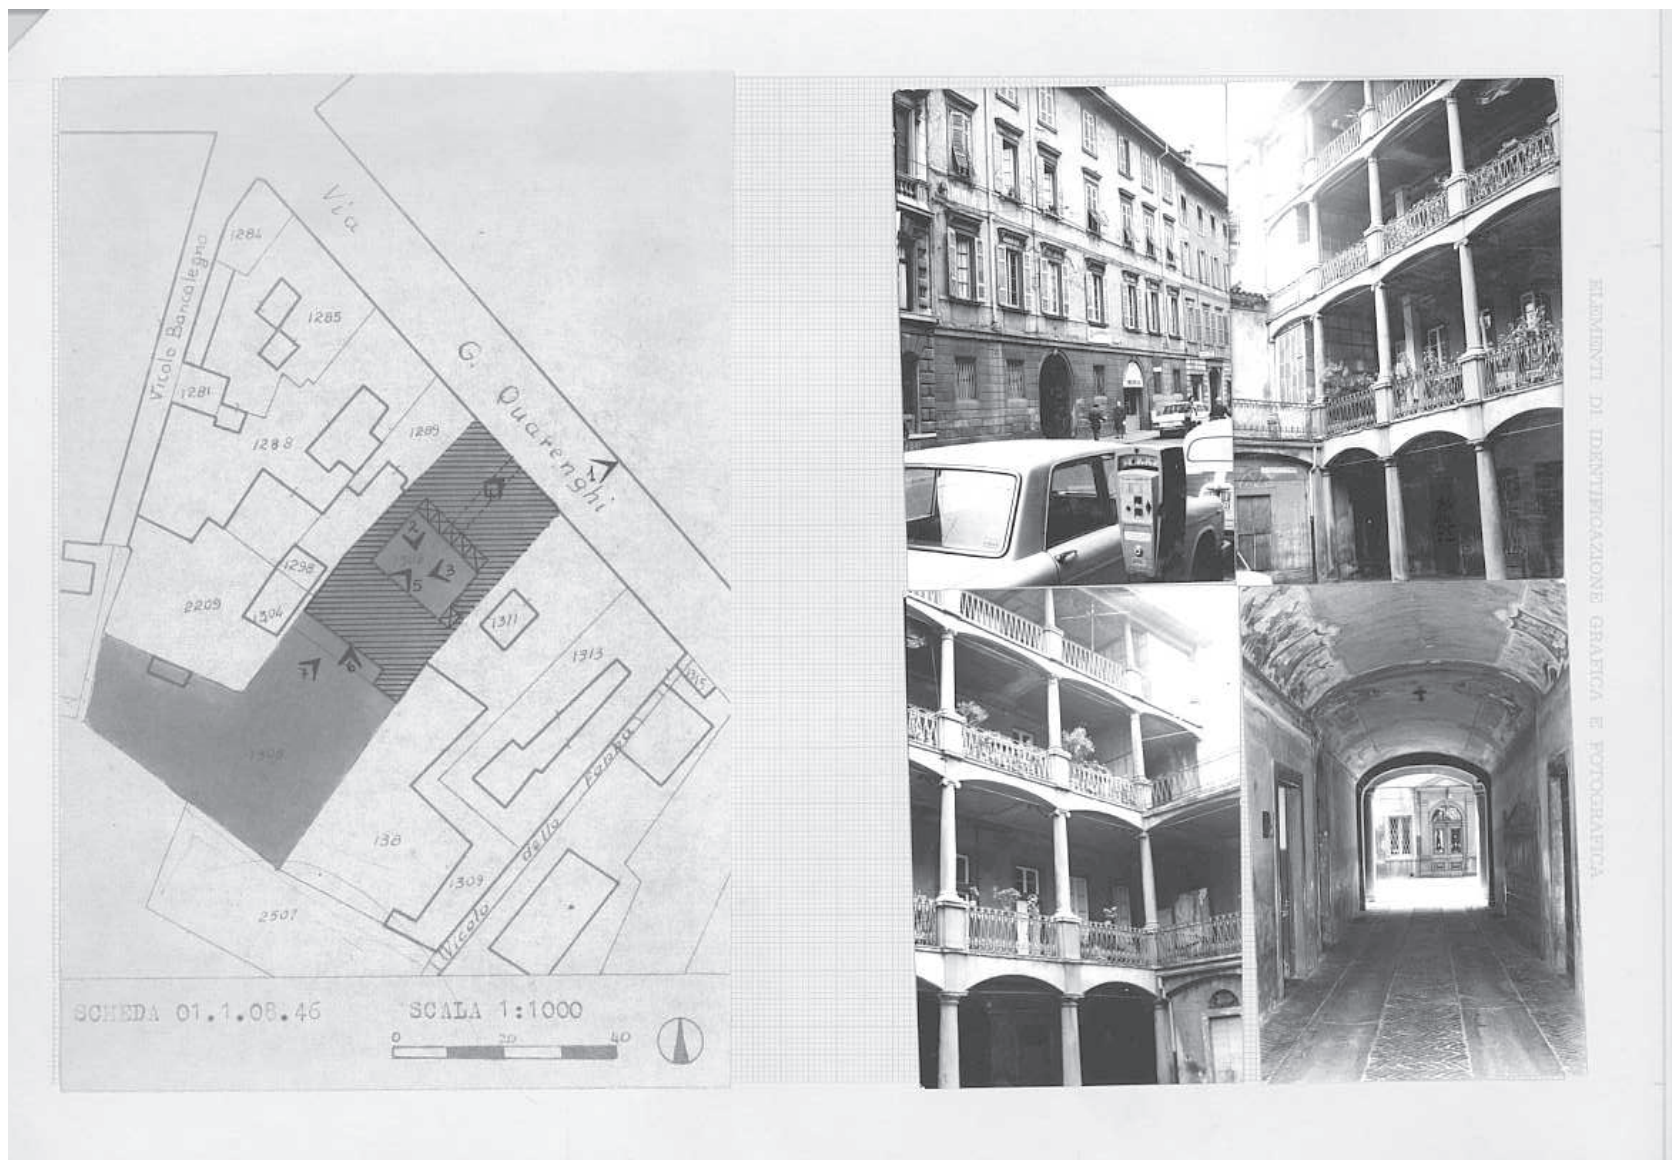
| 1 2 3 4 5 6 7 8 9 | | | | | | | | | 1 2 3 4 5 6 7 8 9 | | | | | | | | | 1 2 3 4 5 6 7 8 9 | | | | | | | | | | | | | | | | | | | | | | | | | | | | | | | | | | | |
|---|--|--|--|--|--|--|--|--|---|--|--|--|--|--|--|--|--|---|--|--|--|--|--|--|--|--|---|--|--|--|--|--|--|--|--|---|--|--|--|--|--|--|--|--|---|--|--|--|--|--|--|--|--|
| Secolo XIX:nel cantinato vi è la data 1889. | | | | | | | | | | | | | | | | | | Palazzo in cortina a pianta rettangolare con ampio cortile interno avente portico nord e falsi portici ai lati est e ovest.Ampio androne d'ingresso con scala laterale coperta da lucernario.Loggia sul porticato est,terrazza sul porticato ovest.Bel loggiato a tre piani su portico lungo tutta la facciata | | | | | | | | | Murature miste,intonacate.Solai in legno.Letto con orditura in legno e manito in coppi. | | | | | | | | | In arenaria i contorni delle aperture(con alte architravi finestre I e II piano)e il rivestimento del piano terra in facciata. | | | | | | | | | | | | | | | | | |
| PROPRIETARIO ATTUALE | | | | | | | | | | | | | | | | | | Facciata con due aperture ad arco simmetriche e cinque finestrelle con inferriata.Androne a volta a botte ribassata con resti di decorazioni.Affreschi negli interni.Elegante apertura con lesene e timpano in arenaria sul lato sud del cortile in asse.Vasca di pietra sul lato est.Sale al piano terreno a volta | | | | | | | | | Rifacimento intonaci.Eliminazione pannello luminoso al I piano in facciata. | | | | | | | | | | | | | | | | | | | | | | | | | | |
| BIBLIOGRAFIA | | | | | | | | | | | | | | | | | | Notevole giardino posteriore(mp.1305).Giardino con bella pavimentazione in sassi a motivi geometrici. | | | | | | | | | OSSERVAZIONI | | | | | | | | | ta.Reintegrazione loggiato. | | | | | | | | | | | | | | | | | |

| 1 2 3 4 5 6 7 8 9 | | | | | | | | | 1 2 3 4 5 6 7 8 9 | | | | | | | | | 1 2 3 4 5 6 7 8 9 | | | | | | | | | | | | | | | | | | | | | | | | | | | | | | | | | | | |
|---|--|--|--|--|--|--|--|--|---|--|--|--|--|--|--|--|--|---|--|--|--|--|--|--|--|--|---|--|--|--|--|--|--|--|--|---|--|--|--|--|--|--|--|--|---|--|--|--|--|--|--|--|--|
| Chiusura di parte del loggiato con serramenti a vetro. | | | | | | | | | | | | | | | | | | CARATTERISTICHE PARTICOLARI E CONTESTO | | | | | | | | | PROPOSTE DI RESTAURO | | | | | | | | | | | | | | | | | | | | | | | | | | |
