| 1 2 3 4 5 6 7 8 9 | | | | | | | | | 1 2 3 4 5 6 7 8 9 | | | | | | | | | 1 2 3 4 5 6 7 8 9 | | | | | | | | | | | | | | | | | | | | | | | | | | | | | | | | | | | |
|---|--|--|--|--|--|--|--|--|---|--|--|--|--|--|--|--|--|---|--|--|--|--|--|--|--|--|---|--|--|--|--|--|--|--|--|---|--|--|--|--|--|--|--|--|---|--|--|--|--|--|--|--|--|
| COMUNE DI BERGAMO | | | | | | | | | | | | | | | | | | INVENTARIO DEI BENI CULTURALI E AMBIENTALI | | | | | | | | | | | | | | | | | | MONUMENTI | | | | | | | | | | | | | | | | | |
| DENOMINAZIONE Edificio residenziale | | | | | | | | | | | | | | | | | | EPOCA sec.XIX | | | | | | | | | 1 - VALORE ARCHITETTONICO | | | | | | | | | NUMERO SCHEDA | | | | | | | | | | | | | | | | | |
| LOCALITÀ privato VIA Quarenghi | | | | | | | | | | | | | | | | | | N. CIV. 7A-9A | | | | | | | | | a) pessimo b) cattivo c) mediocre d) buono e) ottimo | | | | | | | | | 0 1 1 0 8 4 7 | | | | | | | | | | | | | | | | | |

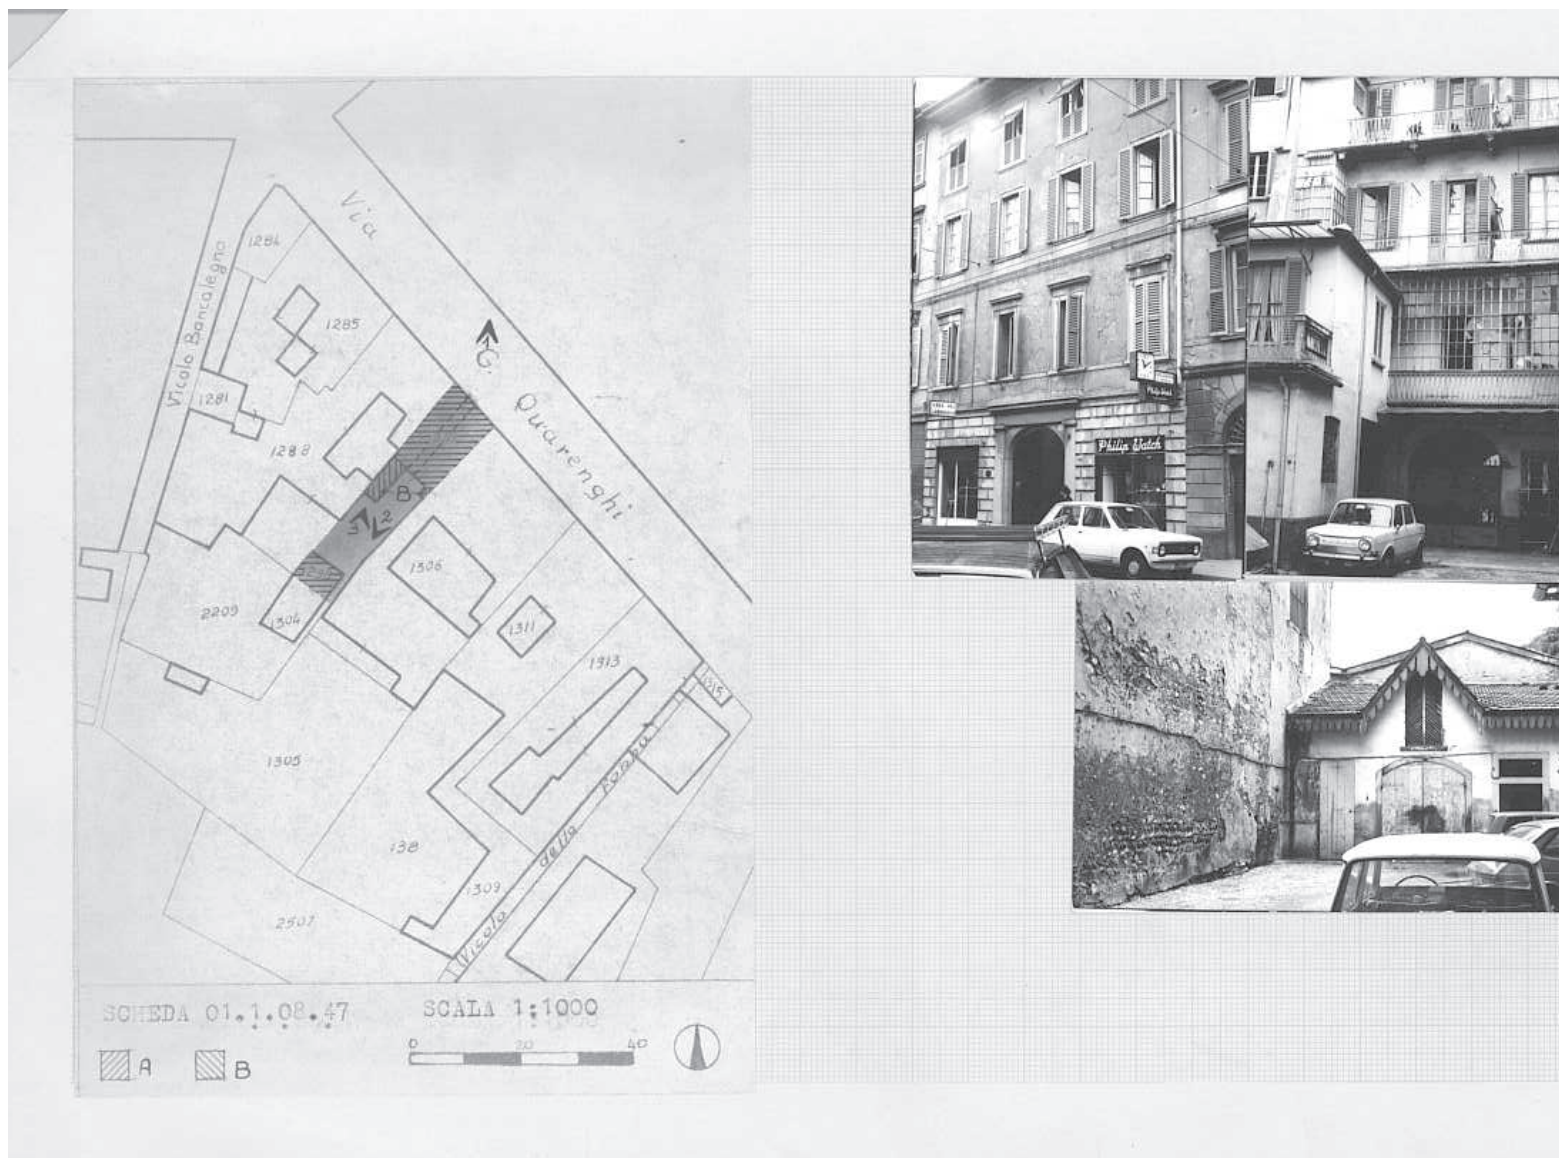
| 1 2 3 4 5 6 7 8 9 | | | | | | | | | 1 2 3 4 5 6 7 8 9 | | | | | | | | | 1 2 3 4 5 6 7 8 9 | | | | | | | | | | | | | | | | | | | | | | | | | | | | | | | | | | | |
|---|--|--|--|--|--|--|--|--|---|--|--|--|--|--|--|--|--|---|--|--|--|--|--|--|--|--|---|--|--|--|--|--|--|--|--|---|--|--|--|--|--|--|--|--|---|--|--|--|--|--|--|--|--|
| Edificio del XIX secolo. | | | | | | | | | | | | | | | | | | Edificio in cortina a pianta quadrangolare.Altezza di quattro piani.Copertura a due falde.Androne centrale con volta a botte.Ballatoi su tre piani verso il cortile. | | | | | | | | | Muratura mista intonacata.Solai in legno. | | | | | | | | | | | | | | | | | | | | | | | | | | |
| Aggiunta dei corpi B addossati alla controfacciata(Torre dei servizi ad est e corpo rettangolare a due piani ad ovest). | | | | | | | | | | | | | | | | | | Sul fondo del cortile costruzione a un piano con mansarda centrale. | | | | | | | | | tetto con orditura in legno e manto in coppi(in marsigliesi il corpo sul mappale n.1298). | | | | | | | | | | | | | | | | | | | | | | | | | | |
| Chiusura a veranda del ballatoio al primo piano. | | | | | | | | | | | | | | | | | | Tetto a falde. | | | | | | | | | Scale in arenaria. | | | | | | | | | | | | | | | | | | | | | | | | | | |
| | | | | | | | | | | | | | | | | | | Soffitti affrescati al primo piano e con stucchi al secondo. | | | | | | | | | Rifacimento intonaci.Eliminazione corpi B per ripristinare la tipologia originale dei ballatoi. | | | | | | | | | | | | | | | | | | | | | | | | | | |
| | | | | | | | | | | | | | | | | | | Vano scala interno con lucernario. | | | | | | | | | | | | | | | | | | | | | | | | | | | | | | | | | | | |
| | | | | | | | | | | | | | | | | | | Cortile con ghiaia. | | | | | | | | | | | | | | | | | | | | | | | | | | | | | | | | | | | |
