1 2 3 4 5 6 7 8 9									1 2 3 4 5 6 7 8 9									1 2 3 4 5 6 7 8 9																																			
COMUNE DI BERGAMO																		INVENTARIO DEI BENI CULTURALI E AMBIENTALI									MONUMENTI																										
DENOMINAZIONE						Casa Gianoulhiac						EPOCA						sec.XIX						1 - VALORE ARCHITETTONICO									NUMERO SCHEDA																				
LOCALITÀ						Moroni VIA Quarenghi						N. CIV.						3B-5-5A-7						a) pessimo b) cattivo c) mediocre d) buono e) ottimo									0 1 1 0 8 4 8																				
CATASTO						Bergamo f.11;mp.1288-2209(1304)																		2 - NECESSITÀ DI RESTAURO									a) impossibile b) restaurò integrale c) restaurò interno o esterno d) restauri parziali e) ottime condizioni									GRADO											
PROPRIETÀ						privata						USO ATTUALE						negozio,abitazione																																			
STRUTTURE VERTICALI						STRUTTURE ORIZZONTALI						COPERTURE						UMIDITÀ						plane terreno									1/2

Scheda bis																																				REVISIONATA DA																	
																																				V.Zanella -aprile 1973																	
																																				VISTA DA

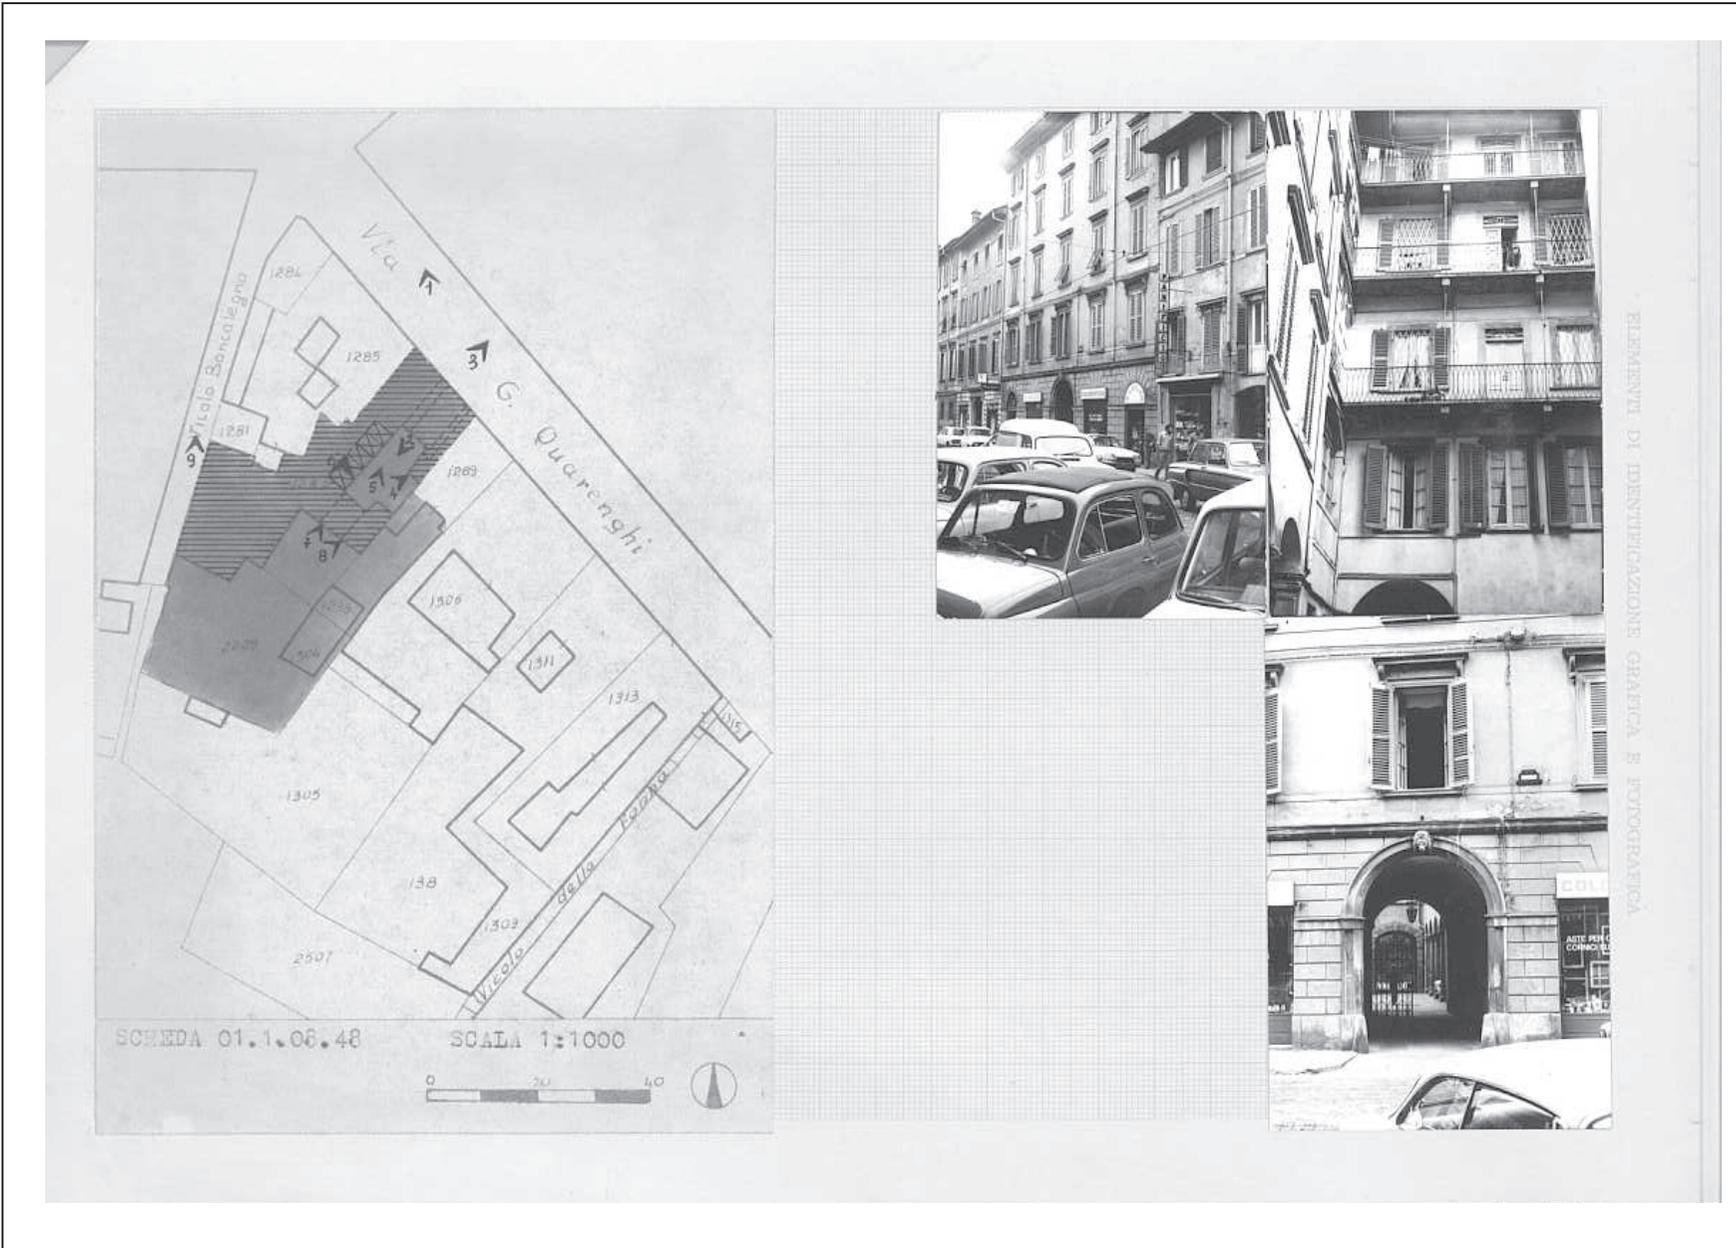
PROTEZIONE ESISTENTE						P.R.G. n.a. art.11																		resto dell'edificio									1/2																				
PROTEZIONE PROPOSTA																								spazi liberi									1/2																				
																								DESTINAZIONE DI PIANO																													
DATI CRONOLOGICI																		DATI TIPOLOGICI																		STRUTTURE E MATERIALI																	
Costruito all'inizio del XIX secolo.																		Edificio in cortina a pianta articolata.Il corpo principale a cinque piani con cortile parzialmente porticato sul lato ovest.																		Murature miste intonacate. Solai in legno? Tetto con orditura in legnoe manto in coppi. Scalone e contorni delle aperture in arenaria. Balaustre in ferro battuto.																	
Parte del corpo di fabbrica sul giardino era una vecchia serra trasformata circa nel 1930-31 in ambienti abitabili,e con demolizione di magazzini e depositi.																		Ala su giardino di due -tre piani in con ampia terrazza e fronte su vicolo Bancalegno. Tetto a più falde.

CARATTERISTICHE PARTICOLARI E CONTESTO																																			
PROPRIETARIO ATTUALE																		Facciata asimmetrica. Portale con chiave di volta con testa di leone,androne a volta di botte.Scalone in arenaria con zoccolatura a stucco in finto marmo.																		PROPOSTE DI RESTAURO																	
																		Stanza con soffitto a cassettoni originario .Corpo di fabbrica su via Quarenghi con ballatoi su tre piani.																		Rifacimento intonaci;ripristino fronte su vicolo Bancalegno.																	
BIBLIOGRAFIA																																				OSSERVAZIONI																	
																		Giardino con colossale cedro del Libano.																		Edificio su mapp.1304 v.scheda n.01.1.08.49																	
DOCUMENTI ANNESSI																																				REDAITTA DA																	
NEG.23.11/23.4/23.24/23.9/23.10.23.8/23.5/23.7/23.17																																				G.M.Petrò -marzo 1973
