| 1 2 3 4 5 6 7 8 9 | | | | | | | | | 1 2 3 4 5 6 7 8 9 | | | | | | | | | 1 2 3 4 5 6 7 8 9 | | | | | | | | | | | | | | | | | | | | | | | | | | | | | | | | | | | |
|--|--|--|--|--|--|--|--|--|---|--|--|--|--|--|--|--|--|--|--|--|--|--|--|--|--|--|--|--|--|--|--|--|--|--|--|---|--|--|--|--|--|--|--|--|---|--|--|--|--|--|--|--|--|
| COMUNE DI BERGAMO | | | | | | | | | | | | | | | | | | INVENTARIO DEI BENI CULTURALI E AMBIENTALI | | | | | | | | | | | | | | | | | | MONUMENTI | | | | | | | | | | | | | | | | | |
| DENOMINAZIONE Edificio residenziale | | | | | | | | | | | | | | | | | | EPOCA sec.XVIII(?) -XX | | | | | | | | | 1 - VALORE ARCHITETTONICO | | | | | | | | | NUMERO SCHEDA | | | | | | | | | | | | | | | | | |
| LOCALITÀ Moroni VIA Bancalegno | | | | | | | | | | | | | | | | | | N. CIV. 2 | | | | | | | | | a) pessimo b) cattivo c) mediocre d) buono e) ottimo | | | | | | | | | 0 1 1 0 8 5 1 | | | | | | | | | | | | | | | | | |

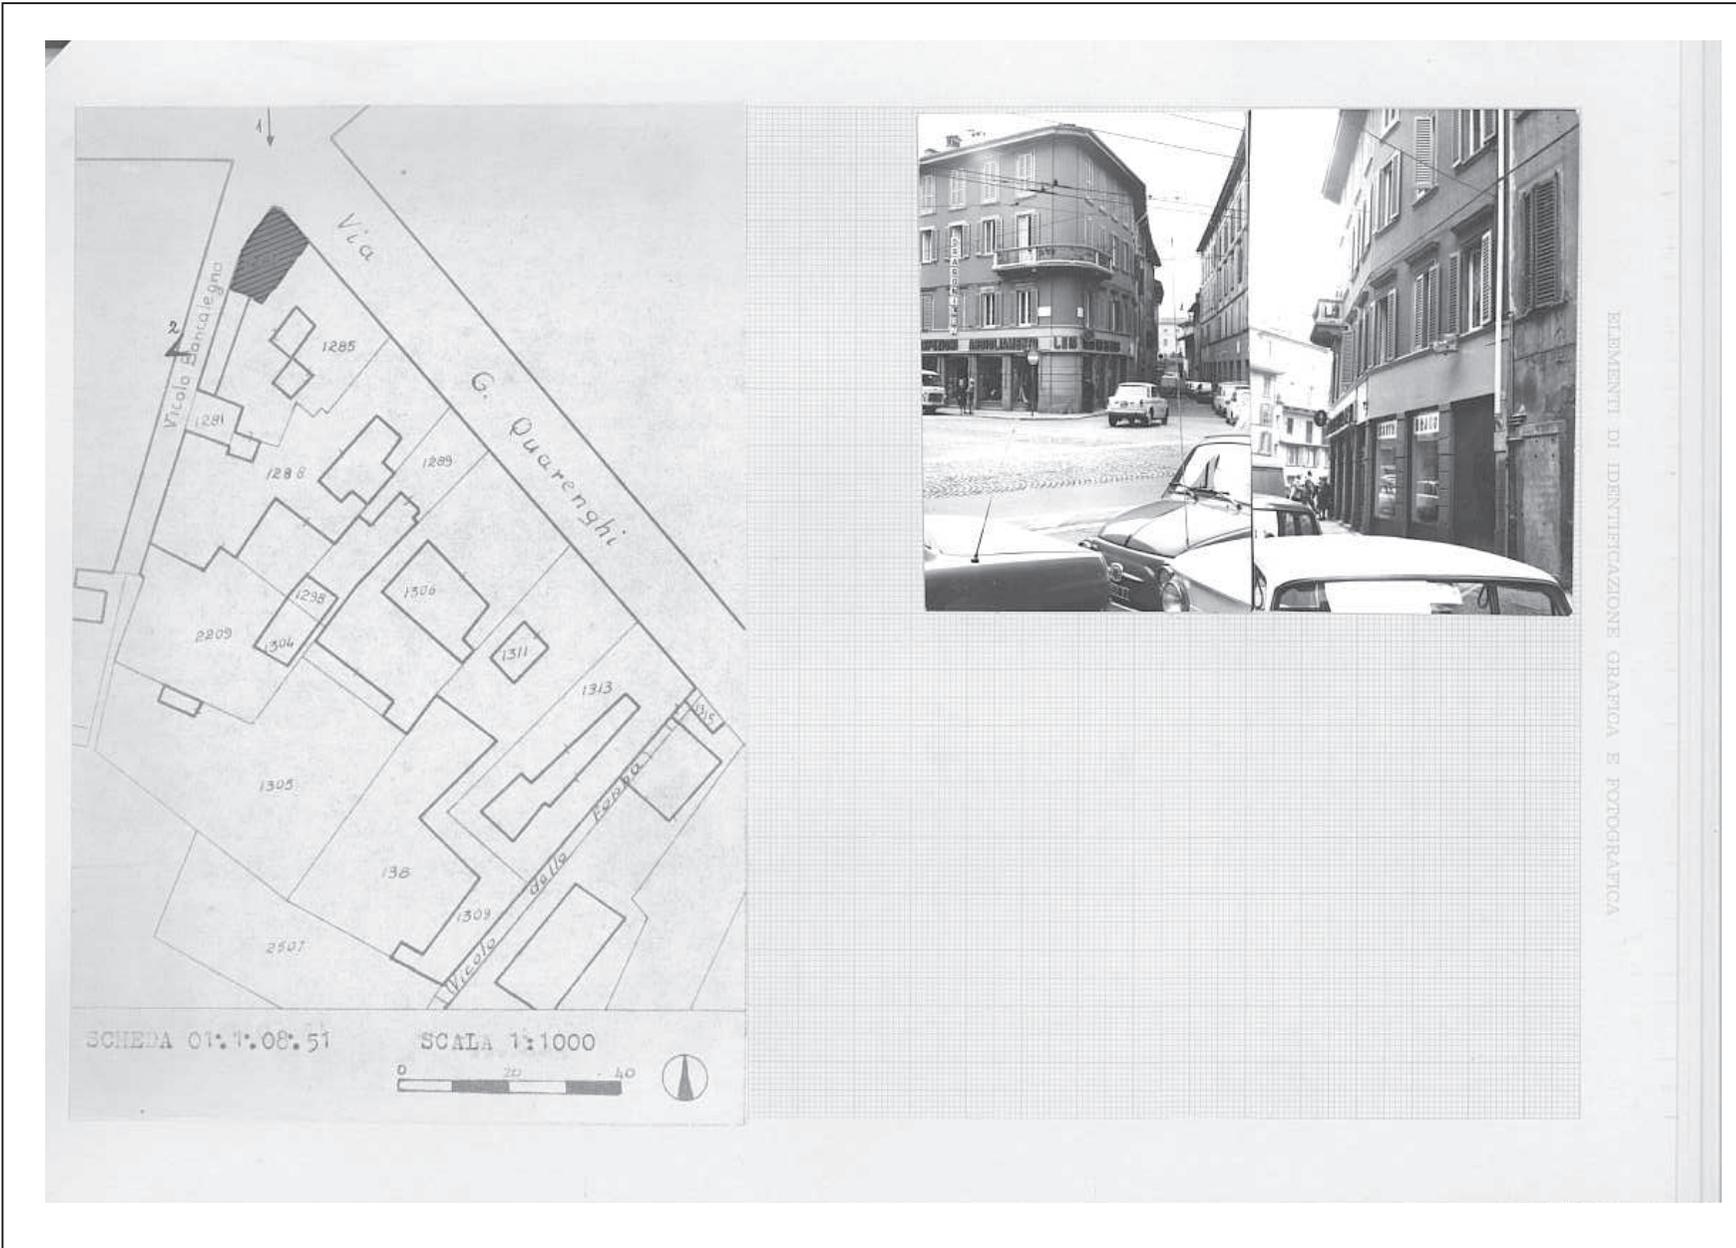
| 1 2 3 4 5 6 7 8 9 | | | | | | | | | 1 2 3 4 5 6 7 8 9 | | | | | | | | | 1 2 3 4 5 6 7 8 9 | | | | | | | | | | | | | | | | | | | | | | | | | | | | | | | | | | | |
|--|--|--|--|--|--|--|--|--|---|--|--|--|--|--|--|--|--|--|--|--|--|--|--|--|--|--|--|--|--|--|--|--|--|--|--|---|--|--|--|--|--|--|--|--|---|--|--|--|--|--|--|--|--|
| NEG.23713/23.19 | | | | | | | | | | | | | | | | | | | | | | | | | | | REVISIONATA DA V.Zanella-aprile 1973 | | | | | | | | | | | | | | | | | | | | | | | | | | |

| 1 2 3 4 5 6 7 8 9 | | | | | | | | | 1 2 3 4 5 6 7 8 9 | | | | | | | | | 1 2 3 4 5 6 7 8 9 | | | | | | | | | | | | | | | | | | | | | | | | | | | | | | | | | | | |
|--|--|--|--|--|--|--|--|--|---|--|--|--|--|--|--|--|--|--|--|--|--|--|--|--|--|--|--|--|--|--|--|--|--|--|--|---|--|--|--|--|--|--|--|--|---|--|--|--|--|--|--|--|--|
| Edificio ristrutturato agli inizi del sec.XX e ancora nel 1972-3. | | | | | | | | | | | | | | | | | | Edificio ad angolo tra due strade a blocco chiuso a pianta quadrangolare. | | | | | | | | | Muratura mista intonacata. | | | | | | | | | | | | | | | | | | | | | | | | | | |
| | | | | | | | | | | | | | | | | | | Altezza di quattro piani. | | | | | | | | | Solai misti in laterizio e c.a. | | | | | | | | | | | | | | | | | | | | | | | | | | |
| | | | | | | | | | | | | | | | | | | Copertura a padiglione. | | | | | | | | | Tetto misto in laterizio e c.a. | | | | | | | | | | | | | | | | | | | | | | | | | | |
| | | | | | | | | | | | | | | | | | | | | | | | | | | | Manto in coppi. | | | | | | | | | | | | | | | | | | | | | | | | | | |
| | | | | | | | | | | | | | | | | | | | | | | | | | | | Contorni aperture e rivestimenti piano terreno in arenaria. | | | | | | | | | | | | | | | | | | | | | | | | | | |
| | | | | | | | | | | | | | | | | | | | | | | | | | | | Ringhiera balcone in ferro. | | | | | | | | | | | | | | | | | | | | | | | | | | |
| | | | | | | | | | | | | | | | | | | Balcone d'angolo curvilineo al secondo piano. | | | | | | | | | | | | | | | | | | | | | | | | | | | | | | | | | | | |
| | | | | | | | | | | | | | | | | | | Cornici rettilinee aggettanti alle finestre del primo piano. | | | | | | | | | | | | | | | | | | | | | | | | | | | | | | | | | | | |
