1 2 3 4 5 6 7 8 9									1 2 3 4 5 6 7 8 9									1 2 3 4 5 6 7 8 9																	
<b>COMUNE DI BERGAMO</b>																		<b>INVENTARIO DEI BENI CULTURALI E AMBIENTALI</b>									<b>MONUMENTI</b>								
DENOMINAZIONE Edificio residenziale																		EPOCA sec.XVII(?)									1 - VALORE ARCHITETTONICO								
LOCALITÀ Moroni VIA Bancalegno																		N. CIV. 2G-4									a) pessimo b) cattivo c) mediocre d) buono e) ottimo								
CATASTO Bergamo f.11;mp.1281																		USO ATTUALE negozio,abitazione									2 - NECESSITÀ DI RESTAURO								
PROPRIETÀ privata																											a) impossibile b) restauro integrale c) restauro interno o esterno d) restauri parziali e) ottime condizioni								
STRUTTURE VERTICALI						STRUTTURE ORIZZONTALI						COPERTURE						UMIDITÀ						NUMERO SCHEDA											
																								0 1 1 0 8 5 3											
PROTEZIONE ESISTENTE P.R.G. n.a. art.11																		piano terreno									GRADO

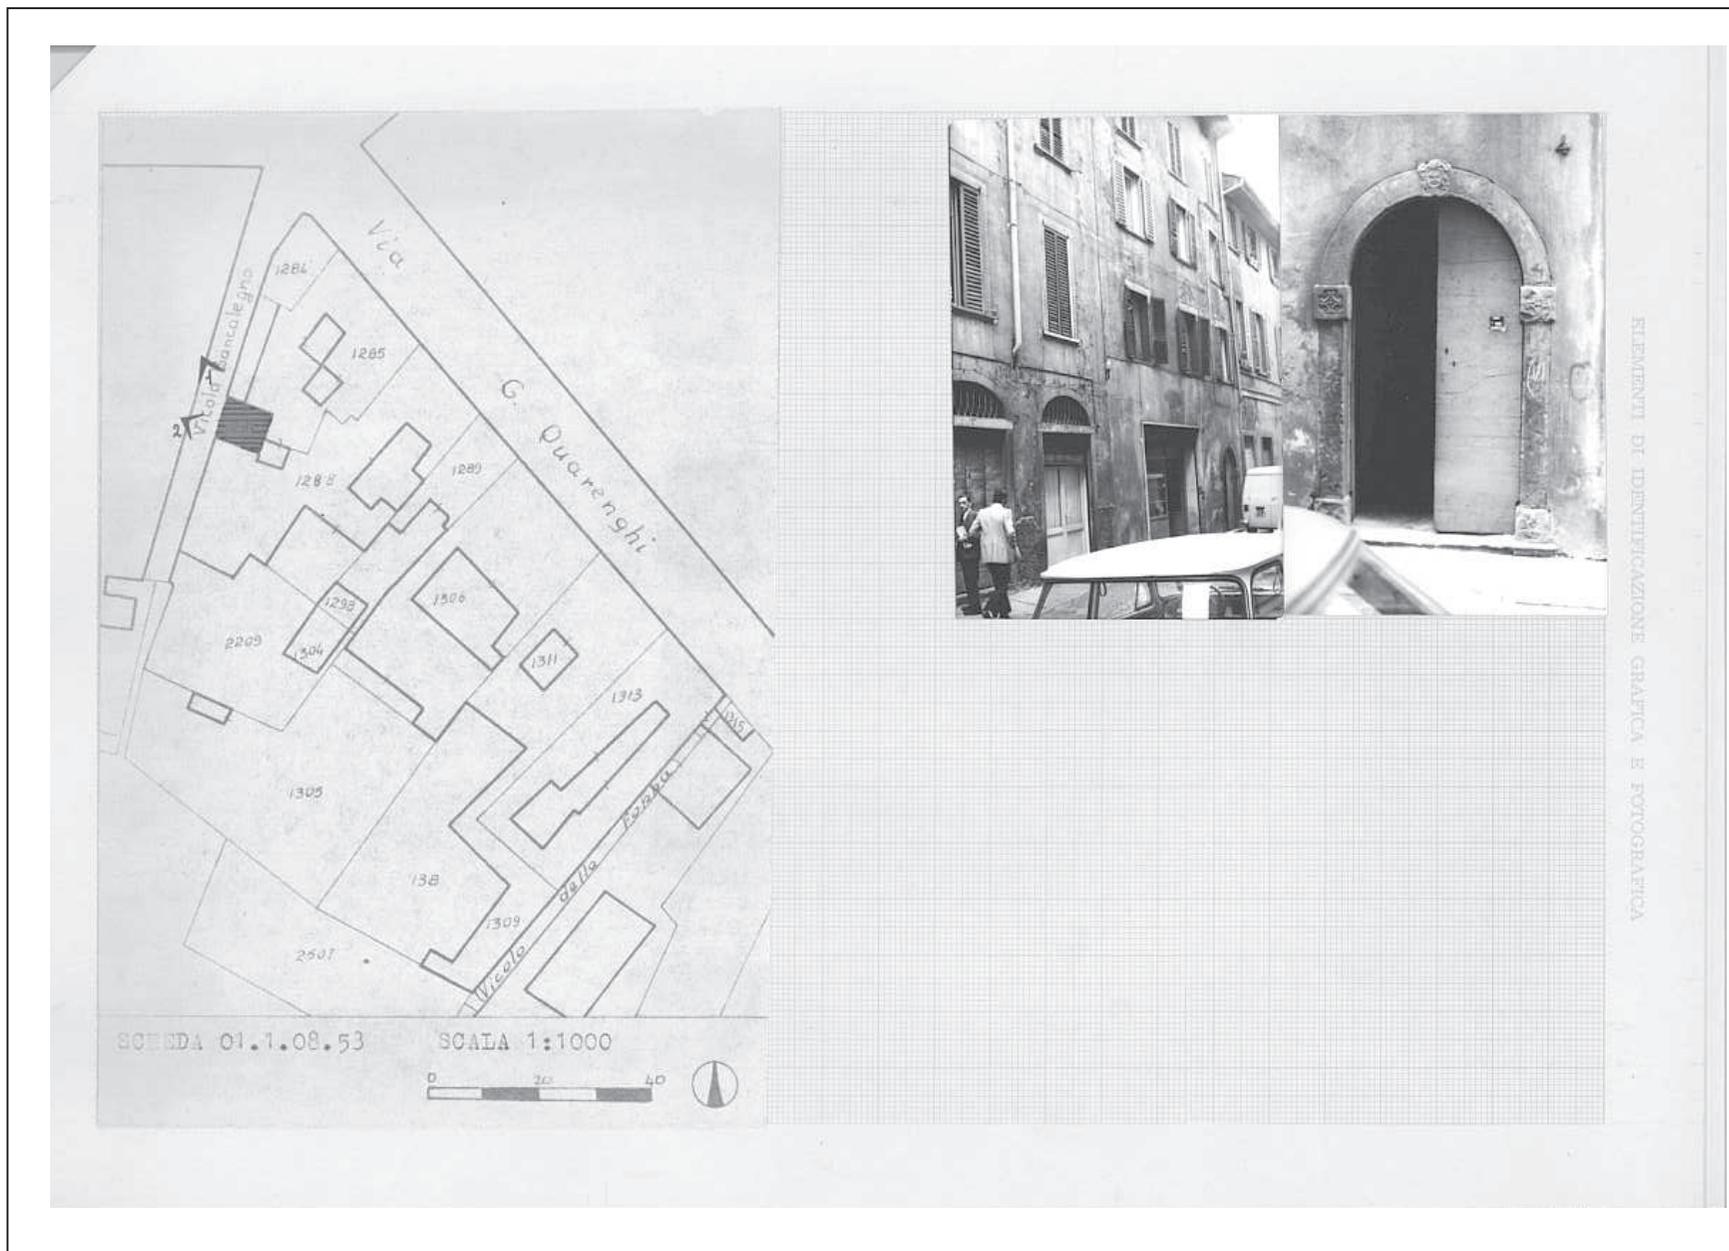
PROTEZIONE PROPOSTA																		resto dell'edificio									a b c d e								
																		spazi liberi									3								
																		DESTINAZIONE DI PIANO																	
DATI CRONOLOGICI																		DATI TIPOLOGICI									STRUTTURE E MATERIALI								
Probabilmente del XVII secolo.																		Edificio in cortina a pianta quadrangolare.									Muratura mista con intonaco. Solai in legno.								
Trasformazioni: apertura rettangolare per negozio.																		Altezza di quattro piani più sotto tetto, con gronda allineata con quella dell'edificio alla scheda n. 01.1.08.52.									Tetto con orditura in legno e manto in coppi.								
Servizi ricavati sui pianerottoli delle scale.																		Tetto a due falde.									Scale e contorni delle aperture in arenaria.								
																		CARATTERISTICHE PARTICOLARI E CONTESTO									PROPOSTE DI RESTAURO

PROPRIETARIO ATTUALE																		Bel portoncino d'ingresso con alcune decorazioni all'imposta e chiave di volta con stemma (aquila bicipite e cane).									Trasformazione apertura negozio. Rifacimento intonaci. Risanamento.								
BIBLIOGRAFIA																											OSSERVAZIONI								
DOCUMENTI ANNESSI																		negozi, attività artigianali, vetrine, insegne, ecc.									REDATTA DA G.M.Petrò-marzo 1973								
NEG.23.16/23.18																		Apertura negozio in contrasto con l'ambiente.									REVISIONATA DA V.Zanella -aprile 1973								
																											VISTA DA								
1 2 3 4 5 6 7 8 9									1 2 3 4 5 6 7 8 9									1 2 3 4 5 6 7 8 9
