| 1 2 3 4 5 6 7 8 9 | | | | | | | | | 1 2 3 4 5 6 7 8 9 | | | | | | | | | 1 2 3 4 5 6 7 8 9 | | | | | | | | | | | | | | | | | | | | | | | | | | | | | | | | | | | |
|---|--|--|--|--|--|--|--|--|---|--|--|--|--|--|--|--|--|---|--|--|--|--|--|--|--|--|---|--|--|--|--|--|--|--|--|---|--|--|--|--|--|--|--|--|---|--|--|--|--|--|--|--|--|
| COMUNE DI BERGAMO | | | | | | | | | | | | | | | | | | INVENTARIO DEI BENI CULTURALI E AMBIENTALI | | | | | | | | | | | | | | | | | | MONUMENTI | | | | | | | | | | | | | | | | | |
| DENOMINAZIONE Edificio residenziale | | | | | | | | | | | | | | | | | | EPOCA sec.XIX | | | | | | | | | 1 - VALORE ARCHITETTONICO | | | | | | | | | NUMERO SCHEDA | | | | | | | | | | | | | | | | | |
| LOCALITÀ Moroni VIA Zambonate | | | | | | | | | | | | | | | | | | N. CIV. 103-105 | | | | | | | | | a) pessimo b) cattivo c) mediocre<br>d) buono e) ottimo | | | | | | | | | 0 1 1 0 8 6 8 | | | | | | | | | | | | | | | | | |

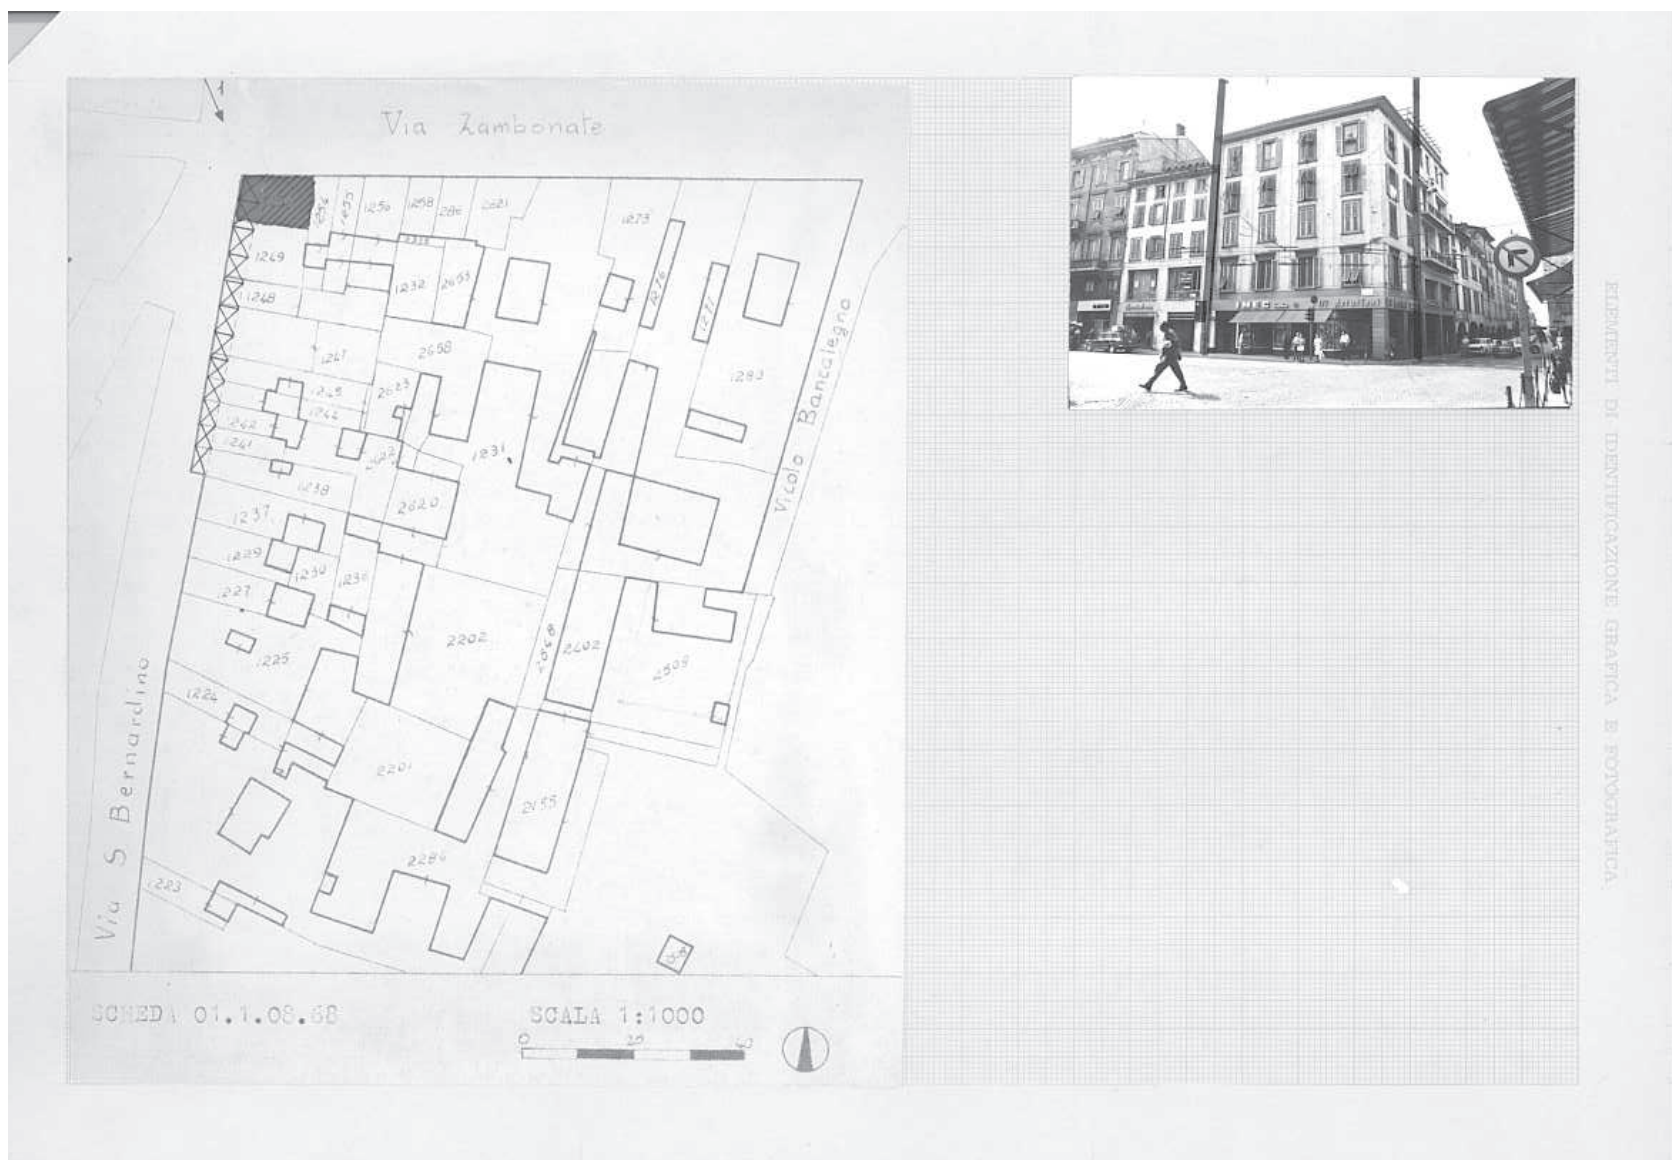
| 1 2 3 4 5 6 7 8 9 | | | | | | | | | 1 2 3 4 5 6 7 8 9 | | | | | | | | | 1 2 3 4 5 6 7 8 9 | | | | | | | | | | | | | | | | | | | | | | | | | | | | | | | | | | | |
|---|--|--|--|--|--|--|--|--|---|--|--|--|--|--|--|--|--|---|--|--|--|--|--|--|--|--|---|--|--|--|--|--|--|--|--|---|--|--|--|--|--|--|--|--|---|--|--|--|--|--|--|--|--|
| Edificio della fine dell'800. | | | | | | | | | | | | | | | | | | Edificio d'angolo fra due strade, con portico su via S. Bernardino. Altezza di cinque piani. Tetto a padiglione. | | | | | | | | | Murature miste, intonacate. Solai in legno. Tetto con orditura in legno e manto in coppi. Scale in arenaria. | | | | | | | | | | | | | | | | | | | | | | | | | | |
| | | | | | | | | | | | | | | | | | | Finestre con alti architravi al primo piano. Fronti divise da lesene. Pilastri del portale di arenaria a bugnato. | | | | | | | | | | | | | | | | | | | | | | | | | | | | | | | | | | | |
