| 1 2 3 4 5 6 7 8 9 | | | | | | | | | 1 2 3 4 5 6 7 8 9 | | | | | | | | | 1 2 3 4 5 6 7 8 9 | | | | | | | | | | | | | | | | | | | | | | | | | | | | | | | | | | | |
|---|--|--|--|--|--|---|--|--|---|--|--|---|--|--|--|--|--|---|--|--|--|--|--|--|--|--|--|--|--|--|--|--|--|--|--|---|--|--|--|--|--|--|--|--|---|--|--|--|--|--|--|--|--|
| <b>COMUNE DI BERGAMO</b> | | | | | | | | | | | | | | | | | | <b>INVENTARIO DEI BENI CULTURALI E AMBIENTALI</b> | | | | | | | | | | | | | | | | | | <b>MONUMENTI</b> | | | | | | | | | | | | | | | | | |
| DENOMINAZIONE <b>Edificio residenziale</b> | | | | | | | | | | | | | | | | | | EPOCA <b>sec.XVIII</b> | | | | | | | | | | | | | | | | | | 1 - VALORE ARCHITETTONICO<br>a) pessimo b) cattivo c) mediocre<br>d) buono e) ottime<br><br>2 - NECESSITA DI RESTAURO<br>a) impossibile b) restauro integrale<br>c) restauro interno o esterno<br>d) restauri parziali e) ottime condizioni | | | | | | | | | NUMERO SCHEDA<br><b>0 1 1 0 8 7 0</b> | | | | | | | | |
| LOCALITA <b>Moreni</b> VIA <b>Quarenghi 44A-Zambonate</b> | | | | | | | | | | | | | | | | | | N. CIV. <b>53-51</b> | | | | | | | | | | | | | | | | | | | | | | | | | | | | | | | | | | | |

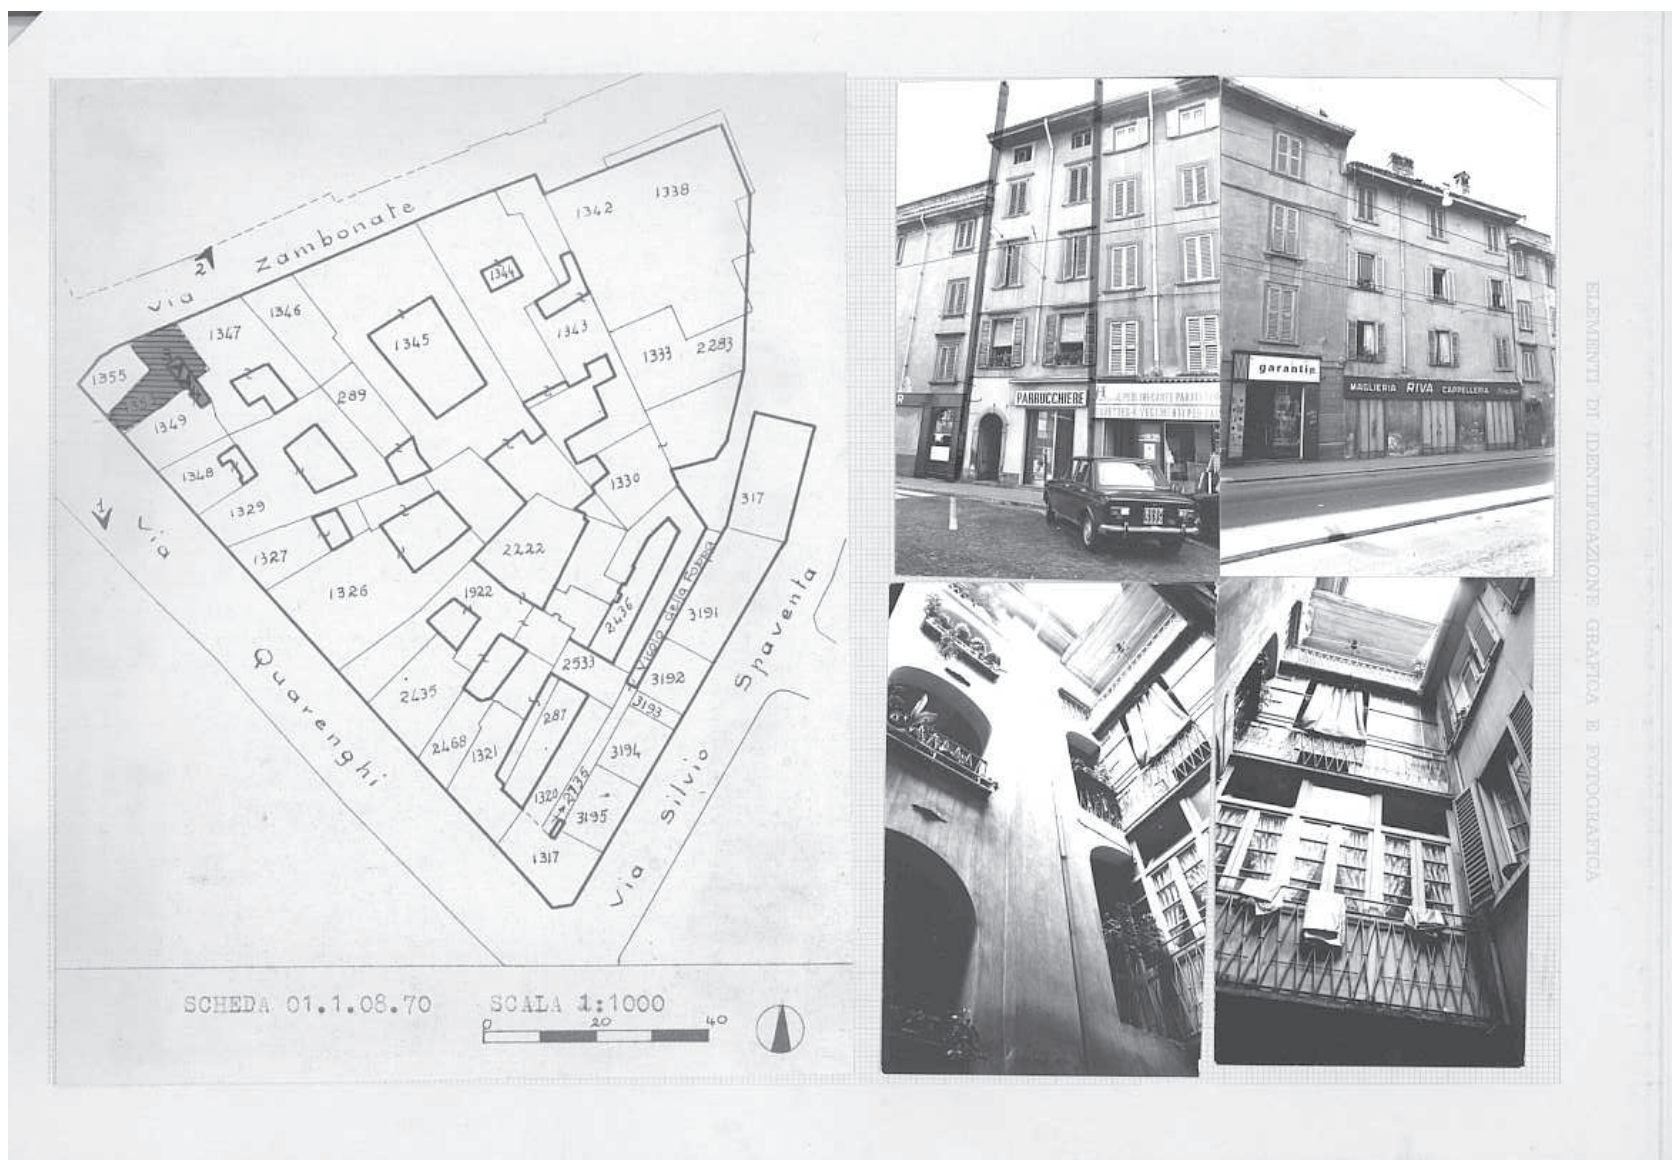
| 1 2 3 4 5 6 7 8 9 | | | | | | | | | 1 2 3 4 5 6 7 8 9 | | | | | | | | | 1 2 3 4 5 6 7 8 9 | | | | | | | | | | | | | | | | | | | | | | | | | | | | | | | | | | | |
|---|--|--|--|--|--|---|--|--|---|--|--|---|--|--|--|--|--|---|--|--|--|--|--|--|--|--|--|--|--|--|--|--|--|--|--|---|--|--|--|--|--|--|--|--|---|--|--|--|--|--|--|--|--|
| DATI CRONOLOGICI<br><b>Edificio del XVIII secolo.</b> | | | | | | | | | | | | | | | | | | DATI TIPOLOGICI<br><b>Edificio in cortina con pianta a L e fronti sulle due vie.Altezza</b> | | | | | | | | | | | | | | | | | | STRUTTURE E MATERIALI<br><b>Muratura mista,intonacata.</b> | | | | | | | | | | | | | | | | | |
| Apertura in questo secolo per <b>medi quattro piani(più sottotetto</b> | | | | | | | | | | | | | | | | | | su via Quarenghi).Certiletto a po | | | | | | | | | | | | | | | | | | Solai in legno. | | | | | | | | | | | | | | | | | |
| negozio al piano terra. | | | | | | | | | | | | | | | | | | ze con vano scale aperto a loggia; | | | | | | | | | | | | | | | | | | Tetto con orditura in legno e manto | | | | | | | | | | | | | | | | | |
| | | | | | | | | | | | | | | | | | | sul lato nord balconi chiusi a ve- | | | | | | | | | | | | | | | | | | in coppi. | | | | | | | | | | | | | | | | | |
| | | | | | | | | | | | | | | | | | | randa al primo e secondo;lato est | | | | | | | | | | | | | | | | | | Contorni delle aperture in arenaria. | | | | | | | | | | | | | | | | | |
| PROPRIETARIO ATTUALE | | | | | | | | | | | | | | | | | | Stretta facciata con portoline la- | | | | | | | | | | | | | | | | | | PROPOSTE DI RESTAURO | | | | | | | | | | | | | | | | | |
| | | | | | | | | | | | | | | | | | | terale, ad arco a tutto sesto su | | | | | | | | | | | | | | | | | | Modificare apertura e insegne negozio | | | | | | | | | | | | | | | | | |
| | | | | | | | | | | | | | | | | | | via Quarenghi.Finestra con corona- | | | | | | | | | | | | | | | | | | parrucchiere. | | | | | | | | | | | | | | | | | |
| BIBLIOGRAFIA | | | | | | | | | | | | | | | | | | mento e davanzali sagomati su tre | | | | | | | | | | | | | | | | | | OSSERVAZIONI | | | | | | | | | | | | | | | | | |
| | | | | | | | | | | | | | | | | | | piani;finestrella quadrata con in- | | | | | | | | | | | | | | | | | | | | | | | | | | | | | | | | | | | |
| | | | | | | | | | | | | | | | | | | ferriata nel sottotetto.Fronte più | | | | | | | | | | | | | | | | | | | | | | | | | | | | | | | | | | | |
| | | | | | | | | | | | | | | | | | | ampia con semplici contorni delle | | | | | | | | | | | | | | | | | | | | | | | | | | | | | | | | | | | |
| | | | | | | | | | | | | | | | | | | aperture su via Zambonate. | | | | | | | | | | | | | | | | | | | | | | | | | | | | | | | | | | | |
| DOCUMENTI ANNESSI | | | | | | | | | | | | | | | | | | negozi, attività artigianali, vetrine, insegna, ecc. | | | | | | | | | | | | | | | | | | | | | | | | | | | | | | | | | | | |
| | | | | | | | | | | | | | | | | | | su via Quarenghi. in contra dto con | | | | | | | | | | | | | | | | | | REVISIONATA DA <b>V.Zanella -maggio 1973</b> | | | | | | | | | | | | | | | | | |
