| 1 2 3 4 5 6 7 8 9 | | | | | | | | | 1 2 3 4 5 6 7 8 9 | | | | | | | | | 1 2 3 4 5 6 7 8 9 | | | | | | | | | | | | | | | | | | | | | | | | | | | | | | | | | | | |
|---|--|--|--|--|--|--|--|--|---|--|--|--|--|--|--|--|--|---|--|--|--|--|--|--|--|--|---|--|--|--|--|--|--|--|--|---|--|--|--|--|--|--|--|--|---|--|--|--|--|--|--|--|--|
| <b>COMUNE DI BERGAMO</b> | | | | | | | | | | | | | | | | | | <b>INVENTARIO DEI BENI CULTURALI E AMBIENTALI</b> | | | | | | | | | | | | | | | | | | <b>MONUMENTI</b> | | | | | | | | | | | | | | | | | |
| DENOMINAZIONE Edificio residenziale | | | | | | | | | | | | | | | | | | EPOCA sec.XVII-XX | | | | | | | | | 1 - VALORE ARCHITETTONICO | | | | | | | | | | | | | | | | | | NUMERO SCHEDA | | | | | | | | |
| LOCALITÀ Moroni VIA Quarenghi | | | | | | | | | | | | | | | | | | N. CIV.20B-22A | | | | | | | | | a) pessimo b) cattivo c) mediocre<br>d) buono e) ottimo | | | | | | | | | | | | | | | | | | 0 1 1 0 8 7 9 | | | | | | | | |

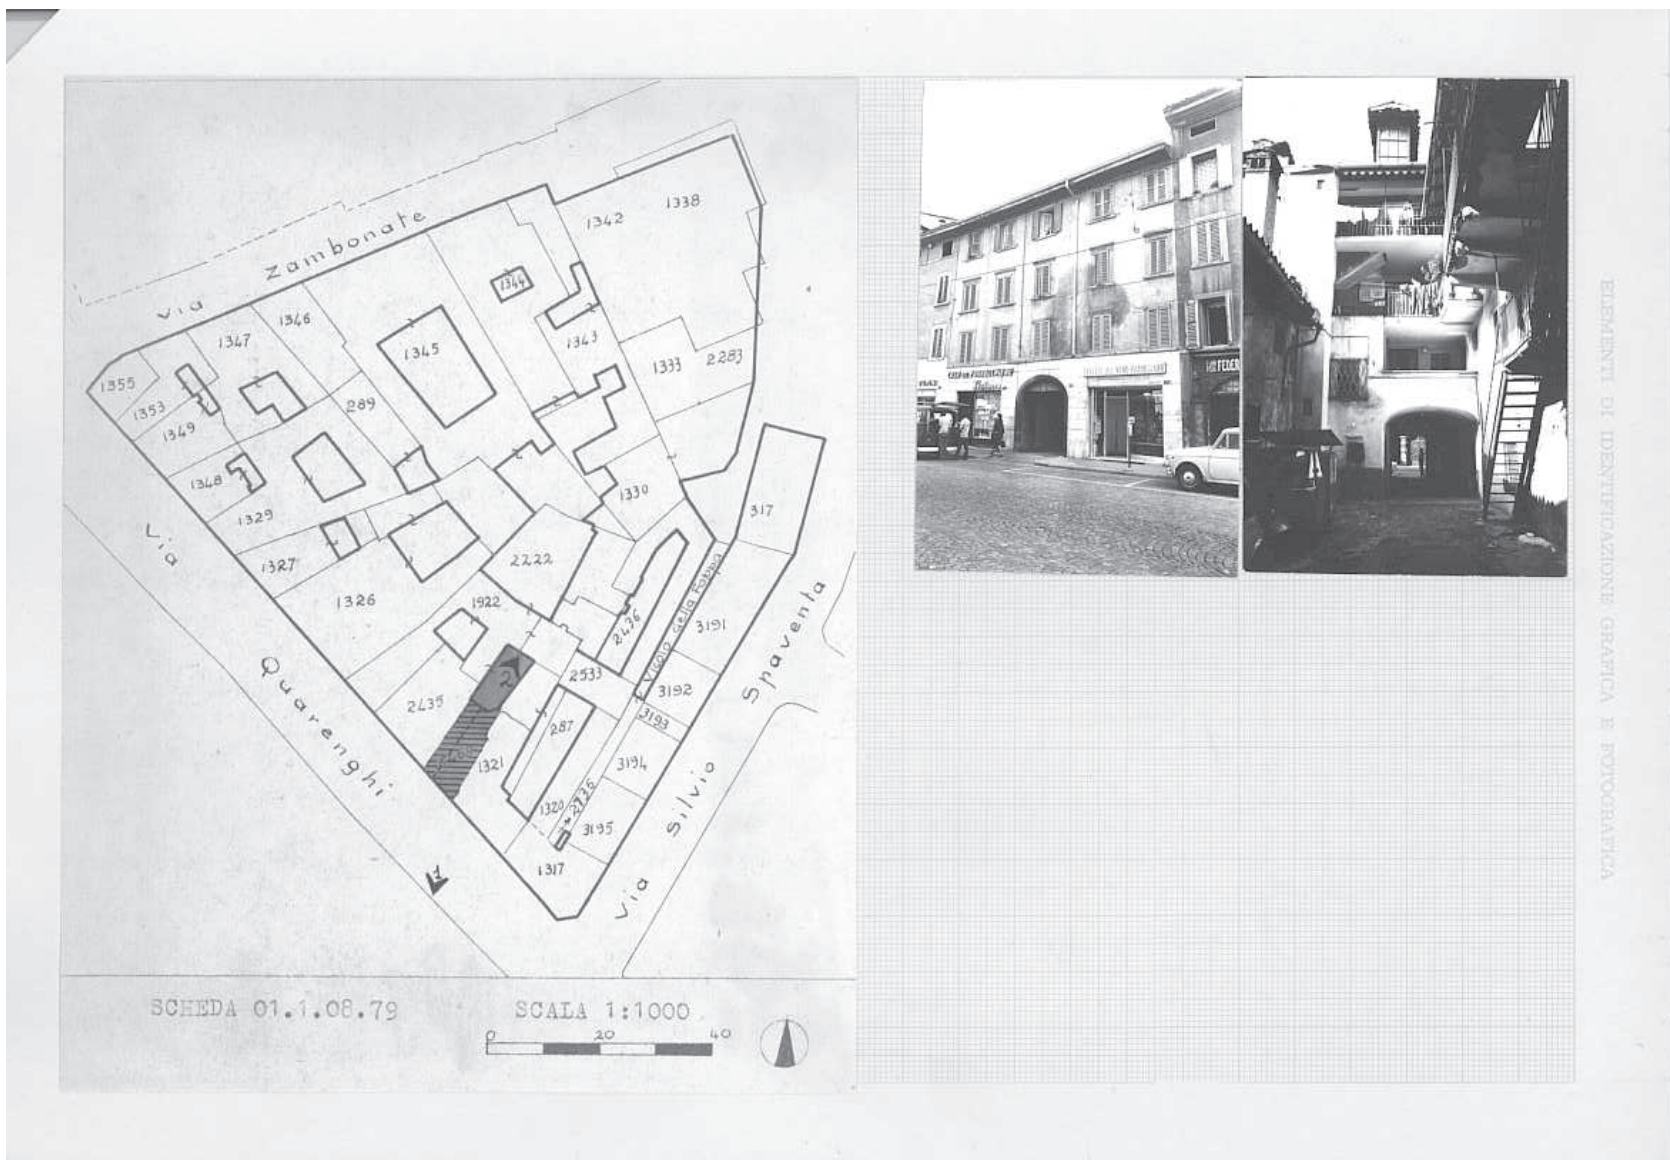
| 1 2 3 4 5 6 7 8 9 | | | | | | | | | 1 2 3 4 5 6 7 8 9 | | | | | | | | | 1 2 3 4 5 6 7 8 9 | | | | | | | | | | | | | | | | | | | | | | | | | | | | | | | | | | | |
|---|--|--|--|--|--|--|--|--|---|--|--|--|--|--|--|--|--|---|--|--|--|--|--|--|--|--|---|--|--|--|--|--|--|--|--|---|--|--|--|--|--|--|--|--|---|--|--|--|--|--|--|--|--|
| Fronte su strada. | | | | | | | | | | | | | | | | | | | | | | | | | | | spazi liberi 1 2 | | | | | | | | | | | | | | | | | | | | | | | | | | |
| Probabilmente del XVII secolo. | | | | | | | | | | | | | | | | | | Edificio in cortina a pianta irregolarmente rettangolare. | | | | | | | | | Muratura mista,intonacata. | | | | | | | | | | | | | | | | | | | | | | | | | | |
| Ristrutturazione verso il cortile e del piano terra per negozi. | | | | | | | | | | | | | | | | | | Altezza di quattro piani. | | | | | | | | | Solai in legno e misti. | | | | | | | | | | | | | | | | | | | | | | | | | | |
| | | | | | | | | | | | | | | | | | | Copertura a due falde. | | | | | | | | | Tetto con orditura in legno e manto in coppi. | | | | | | | | | | | | | | | | | | | | | | | | | | |
| | | | | | | | | | | | | | | | | | | Scala esterna con pianerottoli di disimpegno aperto. | | | | | | | | | Contorni delle aperture in arenaria. | | | | | | | | | | | | | | | | | | | | | | | | | | |
| | | | | | | | | | | | | | | | | | | Stretta mansarda sul tetto. | | | | | | | | | Rivestimento al piano terra in travertino. | | | | | | | | | | | | | | | | | | | | | | | | | | |
| | | | | | | | | | | | | | | | | | | Portale con arco ribassato. | | | | | | | | | | | | | | | | | | | | | | | | | | | | | | | | | | | |
| | | | | | | | | | | | | | | | | | | Contorni delle aperture semplici. | | | | | | | | | | | | | | | | | | | | | | | | | | | | | | | | | | | |
| | | | | | | | | | | | | | | | | | | Androne laterale con volta a botte ribassata. | | | | | | | | | | | | | | | | | | | | | | | | | | | | | | | | | | | |
| | | | | | | | | | | | | | | | | | | Cortile acciottolato assai degradato. | | | | | | | | | | | | | | | | | | | | | | | | | | | | | | | | | | | |
| NEG.111.10/111.27 | | | | | | | | | | | | | | | | | | Rivestimento aperture e insegne al piano terra in contrasto con l'ambiente. | | | | | | | | | REDATTA DA G.Colmuto Zanella -aprile 1973 | | | | | | | | | | | | | | | | | | | | | | | | | | |
