| 1 2 3 4 5 6 7 8 9 | | | | | | | | | 1 2 3 4 5 6 7 8 9 | | | | | | | | | 1 2 3 4 5 6 7 8 9 | | | | | | | | | | | | | | | | | | | | | | | | | | | | | | | | | | | |
|---|--|--|--|--|--|--|--|--|---|--|--|--|--|--|--|--|--|---|--|--|--|--|--|--|--|--|---|--|--|--|--|--|--|--|--|---|--|--|--|--|--|--|--|--|---|--|--|--|--|--|--|--|--|
| <b>COMUNE DI BERGAMO</b> | | | | | | | | | | | | | | | | | | <b>INVENTARIO DEI BENI CULTURALI E AMBIENTALI</b> | | | | | | | | | | | | | | | | | | <b>MONUMENTI</b> | | | | | | | | | | | | | | | | | |
| DENOMINAZIONE <b>Edificio residenziale</b> | | | | | | | | | | | | | | | | | | EPOCA <b>sec.XVII-XX</b> | | | | | | | | | 1 - VALORE ARCHITETTONICO<br>a) pessimo b) cattivo c) mediocre<br>d) buono e) ottimo | | | | | | | | | | | | | | | | | | NUMERO SCHEDA<br><b>01108801</b> | | | | | | | | |
| LOCALITÀ <b>Meroni</b> VIA <b>Quarenghi</b> | | | | | | | | | | | | | | | | | | N. CIV. <b>22B-28</b> | | | | | | | | | 2 - NECESSITÀ DI RESTAURO<br>a) impossibile b) restauro integrale<br>c) restauro interno o esterno<br>d) restauri parziali e) ottime condizioni | | | | | | | | | | | | | | | | | | GRADO<br><b>3</b> | | | | | | | | |

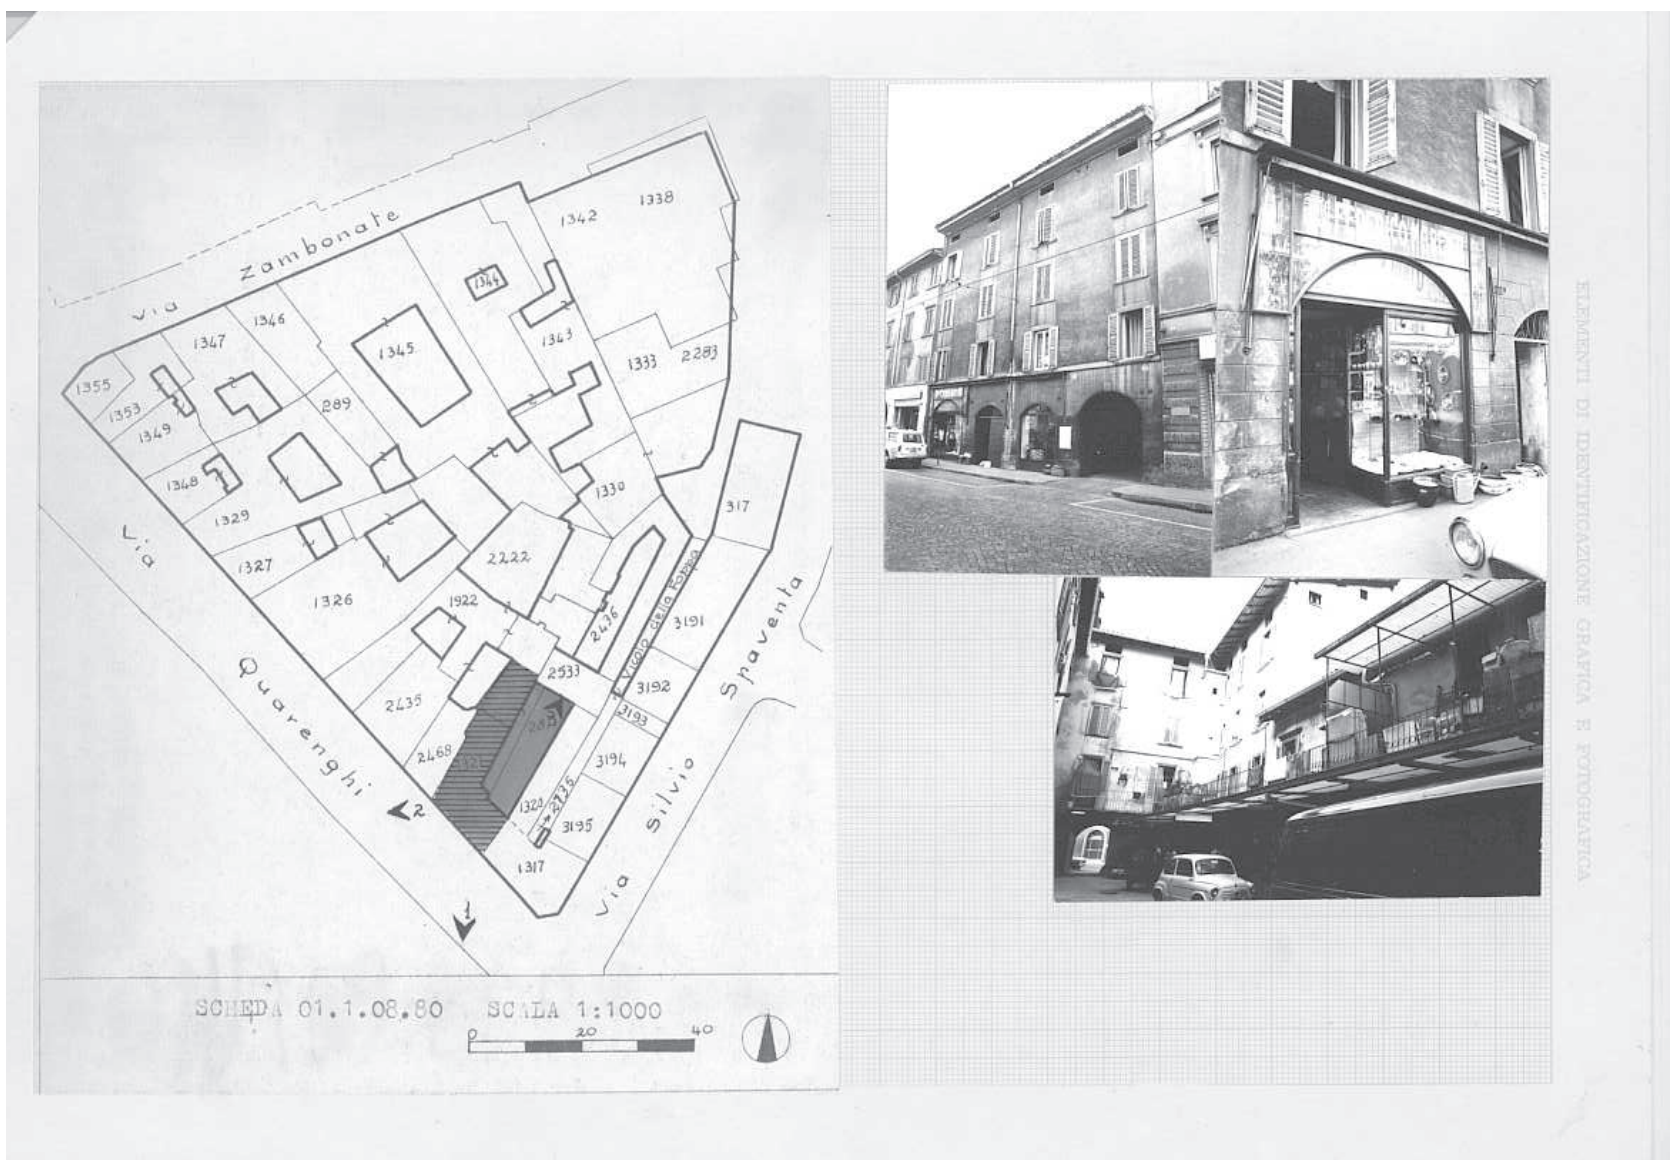
| 1 2 3 4 5 6 7 8 9 | | | | | | | | | 1 2 3 4 5 6 7 8 9 | | | | | | | | | 1 2 3 4 5 6 7 8 9 | | | | | | | | | | | | | | | | | | | | | | | | | | | | | | | | | | | |
|---|--|--|--|--|--|--|--|--|---|--|--|--|--|--|--|--|--|---|--|--|--|--|--|--|--|--|---|--|--|--|--|--|--|--|--|---|--|--|--|--|--|--|--|--|---|--|--|--|--|--|--|--|--|
| DATI CRONOLOGICI<br><b>Edificio del XVII secolo.</b> | | | | | | | | | | | | | | | | | | | | | | | | | | | STRUTTURE E MATERIALI<br><b>Muratura mista,intonacata.</b> | | | | | | | | | | | | | | | | | | | | | | | | | | |
| | | | | | | | | | | | | | | | | | | | | | | | | | | | <b>Solai in legno.</b> | | | | | | | | | | | | | | | | | | | | | | | | | | |
| Androne al n.24 dimezzato per ristrutturazione unitaria al piano terra agli inizi del '900. | | | | | | | | | | | | | | | | | | | | | | | | | | | <b>Tetto con orditura in legno e manto in coppi.</b> | | | | | | | | | | | | | | | | | | | | | | | | | | |
| Torre di servizi nell'angolo sud-ovest. | | | | | | | | | | | | | | | | | | | | | | | | | | | <b>Contorni delle aperture in arenaria.</b> | | | | | | | | | | | | | | | | | | | | | | | | | | |
| | | | | | | | | | | | | | | | | | | | | | | | | | | | <b>Mensole e ripiani dei ballatoi in c.a.</b> | | | | | | | | | | | | | | | | | | | | | | | | | | |

| 1 2 3 4 5 6 7 8 9 | | | | | | | | | 1 2 3 4 5 6 7 8 9 | | | | | | | | | 1 2 3 4 5 6 7 8 9 | | | | | | | | | | | | | | | | | | | | | | | | | | | | | | | | | | | |
|---|--|--|--|--|--|--|--|--|---|--|--|--|--|--|--|--|--|---|--|--|--|--|--|--|--|--|---|--|--|--|--|--|--|--|--|---|--|--|--|--|--|--|--|--|---|--|--|--|--|--|--|--|--|
| PROPRIETARIO ATTUALE | | | | | | | | | | | | | | | | | | | | | | | | | | | PROPOSTE DI RESTAURO<br><b>Risanamento e ristrutturazione interna.</b> | | | | | | | | | | | | | | | | | | | | | | | | | | |
| | | | | | | | | | | | | | | | | | | | | | | | | | | | <b>Nel cortile eliminare tettoie e modificare pavimentazione.</b> | | | | | | | | | | | | | | | | | | | | | | | | | | |
