| 1 2 3 4 5 6 7 8 9 | | | | | | | | | 1 2 3 4 5 6 7 8 9 | | | | | | | | | 1 2 3 4 5 6 7 8 9 | | | | | | | | | | | | | | | | | | | | | | | | | | | | | | | | | | | |
|---|--|--|--|--|--|--|--|--|---|--|--|--|--|--|--|--|--|---|--|--|--|--|--|--|--|--|---|--|--|--|--|--|--|--|--|---|--|--|--|--|--|--|--|--|---|--|--|--|--|--|--|--|--|
| COMUNE DI BERGAMO | | | | | | | | | | | | | | | | | | INVENTARIO DEI BENI CULTURALI E AMBIENTALI | | | | | | | | | | | | | | | | | | MONUMENTI | | | | | | | | | | | | | | | | | |
| DENOMINAZIONE Edificio residenziale | | | | | | | | | | | | | | | | | | EPOCA sec.XVII | | | | | | | | | 1 - VALORE ARCHITETTONICO | | | | | | | | | NUMERO SCHEDA | | | | | | | | | | | | | | | | | |
| LOCALITÀ Moroni VIA Quarenghi | | | | | | | | | | | | | | | | | | N. CIV. 26 | | | | | | | | | a) pessimo b) cattivo c) mediocre<br>d) buono e) ottimo | | | | | | | | | 0 1 1 0 8 8 1 | | | | | | | | | | | | | | | | | |

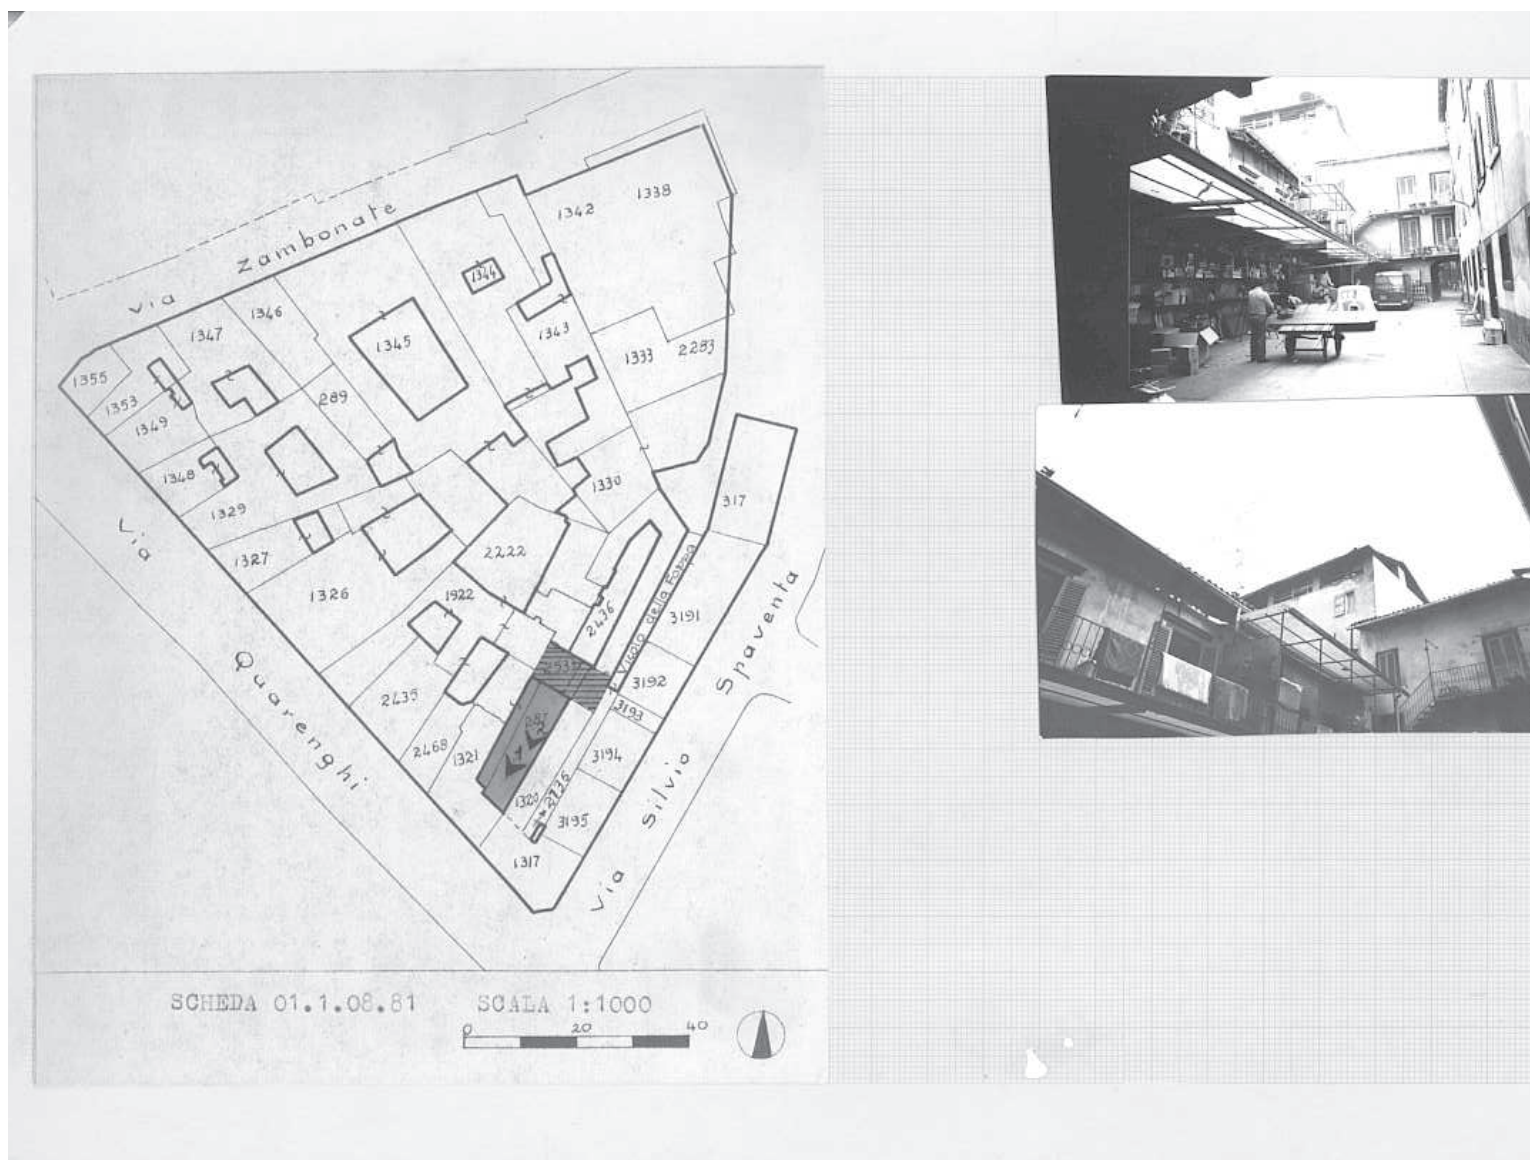
| 1 2 3 4 5 6 7 8 9 | | | | | | | | | 1 2 3 4 5 6 7 8 9 | | | | | | | | | 1 2 3 4 5 6 7 8 9 | | | | | | | | | | | | | | | | | | | | | | | | | | | | | | | | | | | |
|---|--|--|--|--|--|--|--|--|---|--|--|--|--|--|--|--|--|---|--|--|--|--|--|--|--|--|---|--|--|--|--|--|--|--|--|---|--|--|--|--|--|--|--|--|---|--|--|--|--|--|--|--|--|
| Probabilmente del XVII secolo. | | | | | | | | | | | | | | | | | | Corpo di fabbrica all'interno del | | | | | | | | | Struttura mista in borlanti e lateri- | | | | | | | | | | | | | | | | | | | | | | | | | | |
| Ristrutturazione di scale e balla- | | | | | | | | | | | | | | | | | | l'isolato a pianta rettangolare, po- | | | | | | | | | zio. | | | | | | | | | | | | | | | | | | | | | | | | | | |
| toi originariamente in legno. | | | | | | | | | | | | | | | | | | sto a separazione di due cortili | | | | | | | | | Tetto con orditura in legno e manto in | | | | | | | | | | | | | | | | | | | | | | | | | | |
| | | | | | | | | | | | | | | | | | | uniti con androne. | | | | | | | | | coppi. SOLAI IN LEGNO | | | | | | | | | | | | | | | | | | | | | | | | | | |
| | | | | | | | | | | | | | | | | | | Altezza di tre piani. | | | | | | | | | Ballatoi in c.a. | | | | | | | | | | | | | | | | | | | | | | | | | | |
| | | | | | | | | | | | | | | | | | | Copertura a due falde. | | | | | | | | | | | | | | | | | | | | | | | | | | | | | | | | | | | |
| | | | | | | | | | | | | | | | | | | Fronte sud con scala esterna e | | | | | | | | | | | | | | | | | | | | | | | | | | | | | | | | | | | |
| | | | | | | | | | | | | | | | | | | ballatoi;quello al primo piano col- | | | | | | | | | | | | | | | | | | | | | | | | | | | | | | | | | | | |
| | | | | | | | | | | | | | | | | | | legato con raccordo in curva a | | | | | | | | | | | | | | | | | | | | | | | | | | | | | | | | | | | |
| | | | | | | | | | | | | | | | | | | quello dell'edificio oggetto della | | | | | | | | | | | | | | | | | | | | | | | | | | | | | | | | | | | |
| | | | | | | | | | | | | | | | | | | scheda n.01.1.08.80. | | | | | | | | | | | | | | | | | | | | | | | | | | | | | | | | | | | |
