| 1 2 3 4 5 6 7 8 9 | | | | | | | | | 1 2 3 4 5 6 7 8 9 | | | | | | | | | 1 2 3 4 5 6 7 8 9 | | | | | | | | | | | | | | | | | | | | | | | | | | | | | | | | | | | |
|---|--|--|--|--|--|--|--|--|---|--|--|--|--|--|--|--|--|---|--|--|--|--|--|--|--|--|---|--|--|--|--|--|--|--|--|---|--|--|--|--|--|--|--|--|---|--|--|--|--|--|--|--|--|
| <b>COMUNE DI BERGAMO</b> | | | | | | | | | | | | | | | | | | <b>INVENTARIO DEI BENI CULTURALI E AMBIENTALI</b> | | | | | | | | | | | | | | | | | | <b>MONUMENTI</b> | | | | | | | | | | | | | | | | | |
| DENOMINAZIONE <b>Edificio residenziale</b> | | | | | | | | | | | | | | | | | | EPOCA <b>sec.XIX-XX</b> | | | | | | | | | 1 - VALORE ARCHITETTONICO<br>a) pessimo b) cattivo c) mediocre<br>d) buono e) ottimo | | | | | | | | | | | | | | | | | | NUMERO SCHEDA<br><b>0110894</b> | | | | | | | | |
| LOCALITÀ <b>Moroni VIA Zambonate</b> | | | | | | | | | | | | | | | | | | N. CIV. <b>21-27</b> | | | | | | | | | 2 - NECESSITÀ DI RESTAURO<br>a) impossibile b) restauro integrale<br>c) restauro interno o esterno<br>d) restauri parziali e) ottime condizioni | | | | | | | | | | | | | | | | | | GRADO<br><b>A=5</b><br><b>B=6</b> | | | | | | | | |

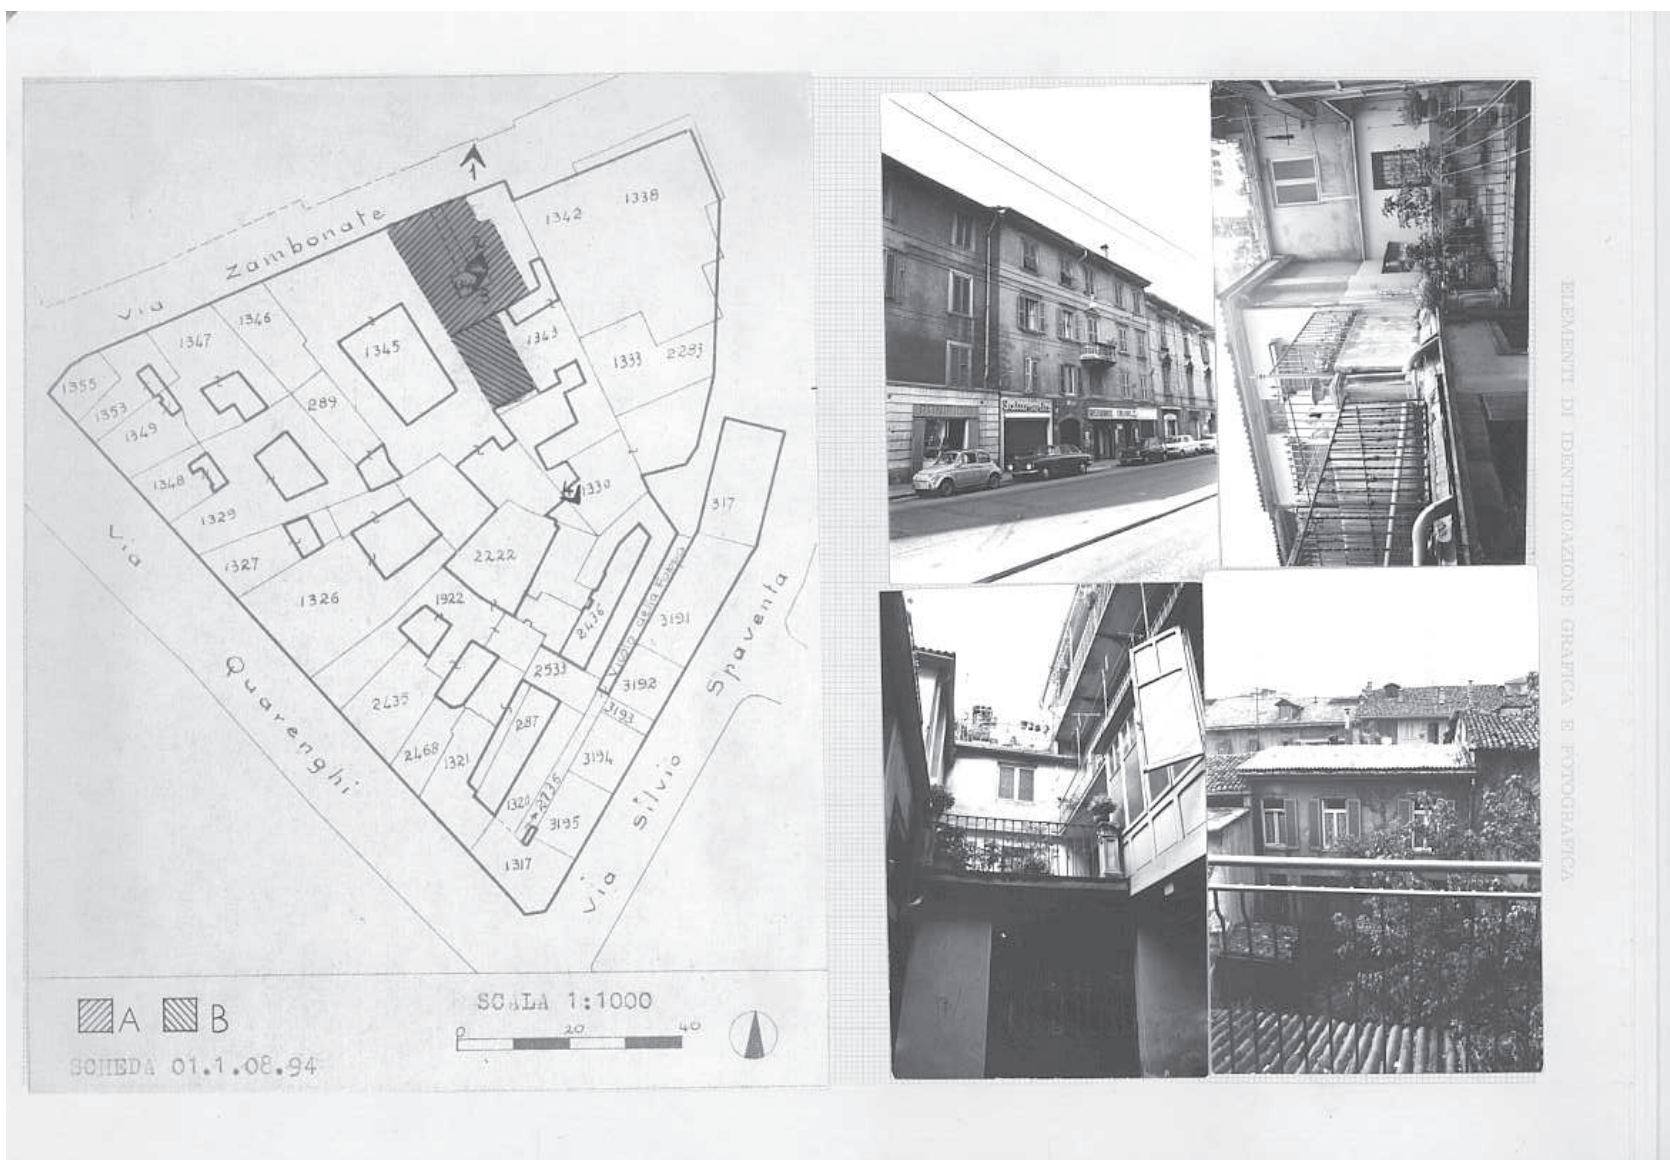
| 1 2 3 4 5 6 7 8 9 | | | | | | | | | 1 2 3 4 5 6 7 8 9 | | | | | | | | | 1 2 3 4 5 6 7 8 9 | | | | | | | | | | | | | | | | | | | | | | | | | | | | | | | | | | | |
|---|--|--|--|--|--|--|--|--|---|--|--|--|--|--|--|--|--|---|--|--|--|--|--|--|--|--|---|--|--|--|--|--|--|--|--|---|--|--|--|--|--|--|--|--|---|--|--|--|--|--|--|--|--|
| Epoca di costruzione: XIX secolo. | | | | | | | | | | | | | | | | | | Corpo A: edificio in cortina a pian | | | | | | | | | Muratura mista, intonacata. | | | | | | | | | | | | | | | | | | | | | | | | | | |
| Facciata di aspetto primi novecen- | | | | | | | | | | | | | | | | | | ta irregolare. Altezza di quattro | | | | | | | | | Solai in legno. Tetto con orditura in | | | | | | | | | | | | | | | | | | | | | | | | | | |
| to. | | | | | | | | | | | | | | | | | | piani. Ballatoi sui tre piani sul | | | | | | | | | legno e manto in coppi nel corpo A; in | | | | | | | | | | | | | | | | | | | | | | | | | | |
| | | | | | | | | | | | | | | | | | | ture a due falde. | | | | | | | | | Nel corpo A: ballatoi al primo piano con | | | | | | | | | | | | | | | | | | | | | | | | | | |
| | | | | | | | | | | | | | | | | | | Corpo sul retro (B) a due piani col | | | | | | | | | sostegni in arenaria; al secondo e al ter- | | | | | | | | | | | | | | | | | | | | | | | | | | |
| | | | | | | | | | | | | | | | | | | legato con quello sul mp.1343. | | | | | | | | | zo sostegni in mensole di ferro. | | | | | | | | | | | | | | | | | | | | | | | | | | |
| | | | | | | | | | | | | | | | | | | | | | | | | | | | Rivestimento al piano terra in intona- | | | | | | | | | | | | | | | | | | | | | | | | | | |
| | | | | | | | | | | | | | | | | | | | | | | | | | | | Contorni delle aperture in pietra arti- | | | | | | | | | | | | | | | | | | | | | | | | | | |
| PROPRIETARIO ATTUALE | | | | | | | | | | | | | | | | | | In facciata balconcino con spigoli | | | | | | | | | PROPOSTE DI RESTAURO | | | | | | | | | | | | | | | | | | | | | | | | | | |
| | | | | | | | | | | | | | | | | | | arrotondati in posizione centrale | | | | | | | | | Demolizione nel cortile per liberazione. | | | | | | | | | | | | | | | | | | | | | | | | | | |
| | | | | | | | | | | | | | | | | | | Decorazione a graffito all'ultimo | | | | | | | | | | | | | | | | | | | | | | | | | | | | | | | | | | | |
