| 1 2 3 4 5 6 7 8 9 | | | | | | | | | 1 2 3 4 5 6 7 8 9 | | | | | | | | | 1 2 3 4 5 6 7 8 9 | | | | | | | | | | | | | | | | | | | | | | | | | | | | | | | | | | | |
|---|--|--|---|--|--|---|--|--|---|--|--|---|--|--|---|--|--|---|--|--|---|--|--|---|--|--|---|--|--|---|--|--|---|--|--|---|--|--|---|--|--|--|--|--|--|--|--|--|--|--|--|--|--|
| <b>COMUNE DI BERGAMO</b> | | | | | | | | | | | | | | | | | | <b>INVENTARIO DEI BENI CULTURALI E AMBIENTALI</b> | | | | | | | | | | | | | | | | | | <b>MONUMENTI</b> | | | | | | | | | | | | | | | | | |
| DENOMINAZIONE <u>Edificio Residenziale</u> | | | | | | | | | | | | | | | | | | EPOCA <u>Sec.XX - prima 1940</u> | | | | | | | | | | | | | | | | | | NUMERO SCHEDA | | | | | | | | | | | | | | | | | |
| LOCALITÀ <u>V.le Vittorio Emanuele</u> | | | | | | | | | | | | | | | | | | N. CIV. <u>54</u> | | | | | | | | | | | | | | | | | | 0 1 3 0 1 3 7 | | | | | | | | | | | | | | | | | |

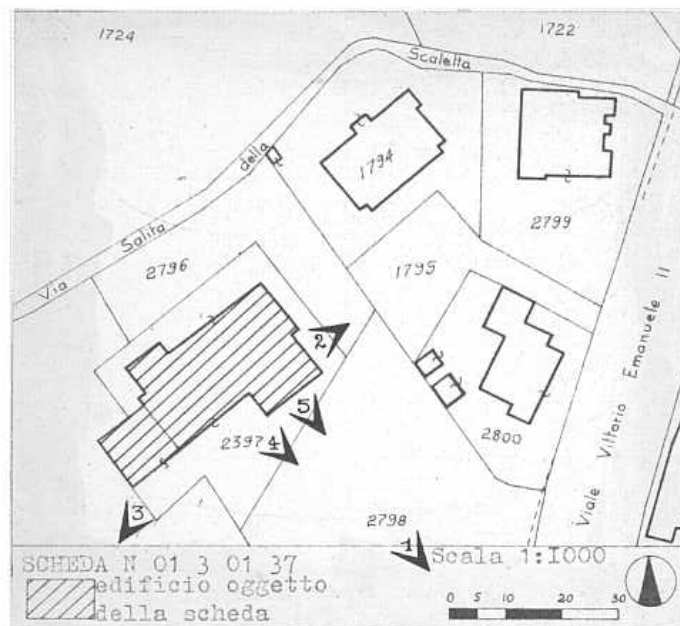
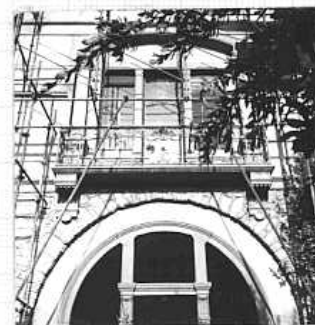
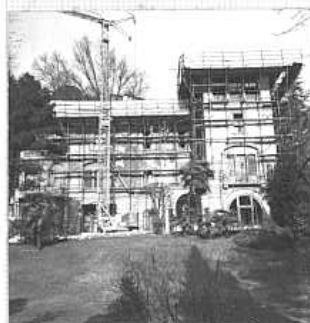
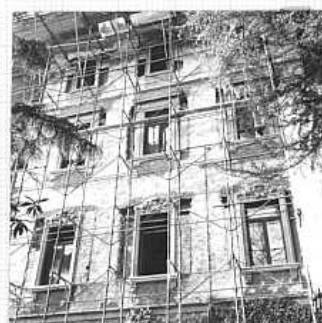
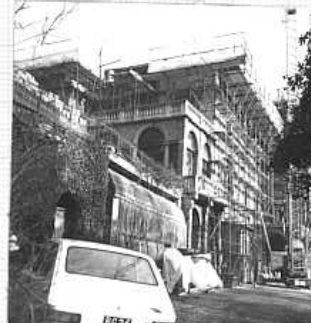
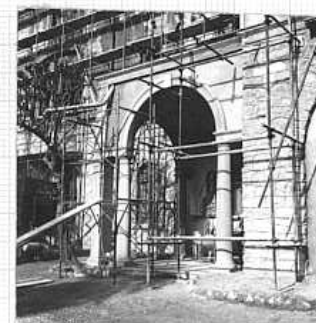
ELEMENTI DI IDENTIFICAZIONE GRAFICA E FOTOGRAFICA

| 1 2 3 4 5 6 7 8 9 | | | | | | | | | 1 2 3 4 5 6 7 8 9 | | | | | | | | | 1 2 3 4 5 6 7 8 9 | | | | | | | | | | | | | | | | | | | | | | | | | | | | | | | | | | | |
|---|--|--|---|--|--|---|--|--|---|--|--|---|--|--|---|--|--|---|--|--|---|--|--|---|--|--|---|--|--|---|--|--|---|--|--|---|--|--|---|--|--|--|--|--|--|--|--|--|--|--|--|--|--|
| EPOCA DI COSTRUZIONE | | | | | | | | | | | | | | | | | | Edificio con pianta irregolarmente ad L | | | | | | | | | | | | | | | | | | STRUTTURE E MATERIALI | | | | | | | | | | | | | | | | | |
| intorno al 1910 | | | | | | | | | | | | | | | | | | Di 2-3-4 piani aperto in terrazze e loggiati. | | | | | | | | | | | | | | | | | | Muratura mista | | | | | | | | | | | | | | | | | |
| | | | | | | | | | | | | | | | | | | Copertura a padiglione. | | | | | | | | | | | | | | | | | | Fronti intonacate | | | | | | | | | | | | | | | | | |
| * Ristrutturata | | | | | | | | | | | | | | | | | | | | | | | | | | | | | | | | | | | | Contorni delle aperture e colonne in pietra artificiale rossa. | | | | | | | | | | | | | | | | | |
| | | | | | | | | | | | | | | | | | | CARATTERISTICHE PARTICOLARI | | | | | | | | | | | | | | | | | | Balconi con ringhiera in ferro battuto. | | | | | | | | | | | | | | | | | |
| | | | | | | | | | | | | | | | | | | Elementi decorativi di gusto Liberty. | | | | | | | | | | | | | | | | | | | | | | | | | | | | | | | | | | | |

| 1 2 3 4 5 6 7 8 9 | | | | | | | | | 1 2 3 4 5 6 7 8 9 | | | | | | | | | 1 2 3 4 5 6 7 8 9 | | | | | | | | | | | | | | | | | | | | | | | | | | | | | | | | | | | |
|---|--|--|---|--|--|---|--|--|---|--|--|---|--|--|---|--|--|---|--|--|---|--|--|---|--|--|---|--|--|---|--|--|---|--|--|---|--|--|---|--|--|--|--|--|--|--|--|--|--|--|--|--|--|
| | | | | | | | | | | | | | | | | | | | | | | | | | | | | | | | | | | | | Vincolo facciata | | | | | | | | | | | | | | | | | |
