| 1 2 3 4 5 6 7 8 9 | | | | | | | | | 1 2 3 4 5 6 7 8 9 | | | | | | | | | 1 2 3 4 5 6 7 8 9 | | | | | | | | | | | | | | | | | | | | | | | | | | | | | | | | | | | |
|---|--|--|---|--|--|---|--|--|---|--|--|---|--|--|---|--|--|---|--|--|---|--|--|---|--|--|---|--|--|---|--|--|---|--|--|---|--|--|---|--|--|--|--|--|--|--|--|--|--|--|--|--|--|
| <b>COMUNE DI BERGAMO</b> | | | | | | | | | | | | | | | | | | <b>INVENTARIO DEI BENI CULTURALI E AMBIENTALI</b> | | | | | | | | | | | | | | | | | | <b>MONUMENTI</b> | | | | | | | | | | | | | | | | | |
| DENOMINAZIONE <u>Villa Rina</u> | | | | | | | | | | | | | | | | | | EPOCA <u>Sec.XX Prima 1940</u> | | | | | | | | | | | | | | | | | | NUMERO SCHEDA | | | | | | | | | | | | | | | | | |
| LOCALITA' <u>VIA Vittorio Emanuele</u> | | | | | | | | | | | | | | | | | | N. CIV. <u>100</u> | | | | | | | | | | | | | | | | | | 0130166 | | | | | | | | | | | | | | | | | |

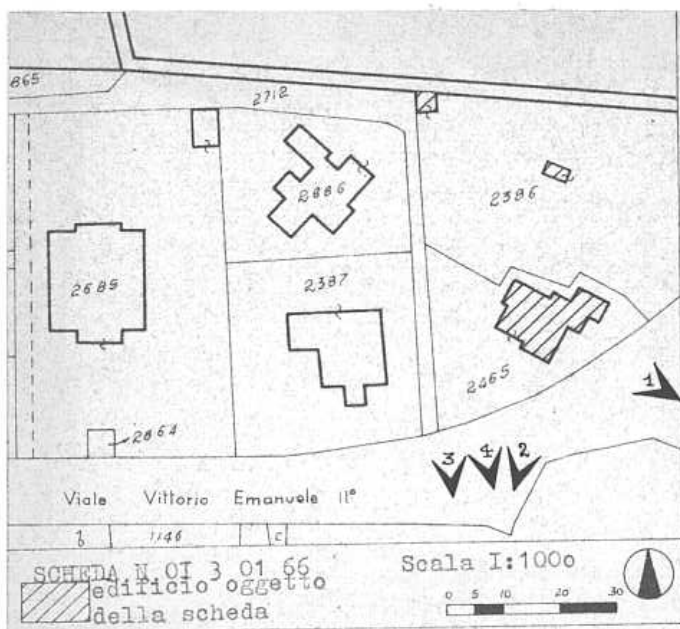
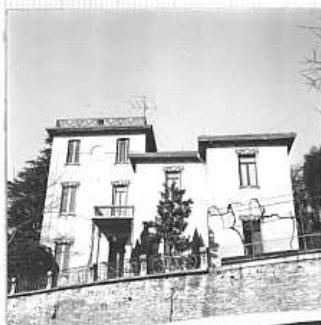
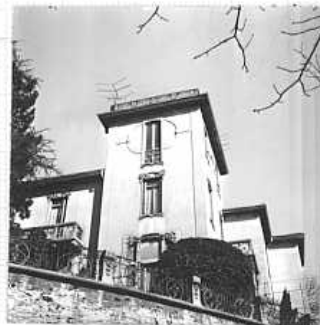
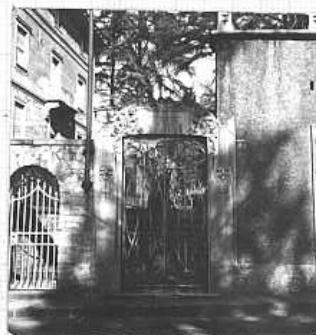
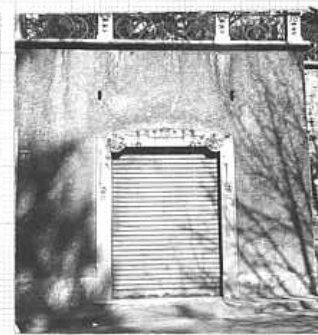
| 1 2 3 4 5 6 7 8 9 | | | | | | | | | 1 2 3 4 5 6 7 8 9 | | | | | | | | | 1 2 3 4 5 6 7 8 9 | | | | | | | | | | | | | | | | | | | | | | | | | | | | | | | | | | | |
|---|--|--|---|--|--|---|--|--|---|--|--|---|--|--|---|--|--|---|--|--|---|--|--|---|--|--|---|--|--|---|--|--|---|--|--|---|--|--|---|--|--|--|--|--|--|--|--|--|--|--|--|--|--|
| EPOCA DI COSTRUZIONE | | | | | | | | | | | | | | | | | | Edificio isolato, sopraelevato rispetto alla strada, di pianta irregolare. | | | | | | | | | | | | | | | | | | STRUTTURE E MATERIALI | | | | | | | | | | | | | | | | | |
| 1908 (Arch. E.Corti; Ing.M.Gilardi) | | | | | | | | | | | | | | | | | | Altezza di due piani e tre nella torretta con terminazione a terrazza. | | | | | | | | | | | | | | | | | | Muratura mista con intonaco. | | | | | | | | | | | | | | | | | |
| | | | | | | | | | | | | | | | | | | Gli altri corpi sono coperti a padiglione. | | | | | | | | | | | | | | | | | | Solai in legno. | | | | | | | | | | | | | | | | | |
| | | | | | | | | | | | | | | | | | | Unitario carattere liberty: all'esterno nelle decorazioni floreali in cemento, nelle parti in ferro battuto, negli affreschi intorno alle aperture curvilinee del pianterreno, eseguite da Ermenegildo Agazzi; all'interno due ambienti con resti di decorazione pittorica. Sovraporte in legno floreali. | | | | | | | | | | | | | | | | | | PROPOSTE DI RESTAURO | | | | | | | | | | | | | | | | | |
| | | | | | | | | | | | | | | | | | | Sul viale cancello in ferro battuto e garage con contorni in cemento; giardino e terreno retrostante presso il bastione di S.Andrea. | | | | | | | | | | | | | | | | | | OSSERVAZIONI | | | | | | | | | | | | | | | | | |

| 1 2 3 4 5 6 7 8 9 | | | | | | | | | 1 2 3 4 5 6 7 8 9 | | | | | | | | | 1 2 3 4 5 6 7 8 9 | | | | | | | | | | | | | | | | | | | | | | | | | | | | | | | | | | | |
|---|--|--|---|--|--|---|--|--|---|--|--|---|--|--|---|--|--|---|--|--|---|--|--|---|--|--|---|--|--|---|--|--|---|--|--|---|--|--|---|--|--|--|--|--|--|--|--|--|--|--|--|--|--|
| PROPRIETARIO ATTUALE | | | | | | | | | | | | | | | | | | Un vetro colorato. | | | | | | | | | | | | | | | | | | Vincolo facciata | | | | | | | | | | | | | | | | | |
