| COMUNE DI BERGAMO | | INVENTARIO DEI BENI CULTURALI E AMBIENTALI | | MONUMENTI | |
| DENOMINAZIONE <u>Edificio residenziale</u> | | EPOCA <u>sec. XVII ?</u> | | 1 - VALORE ARCHITETTONICO | |
| LOCALITÀ <u>S.Caterina - (via Borgo S.Caterina), via dei Celestini</u> | | N. CIV. <u>1</u> | | a) preciso b) estivo c) migliore d) buono e) ordinario | |

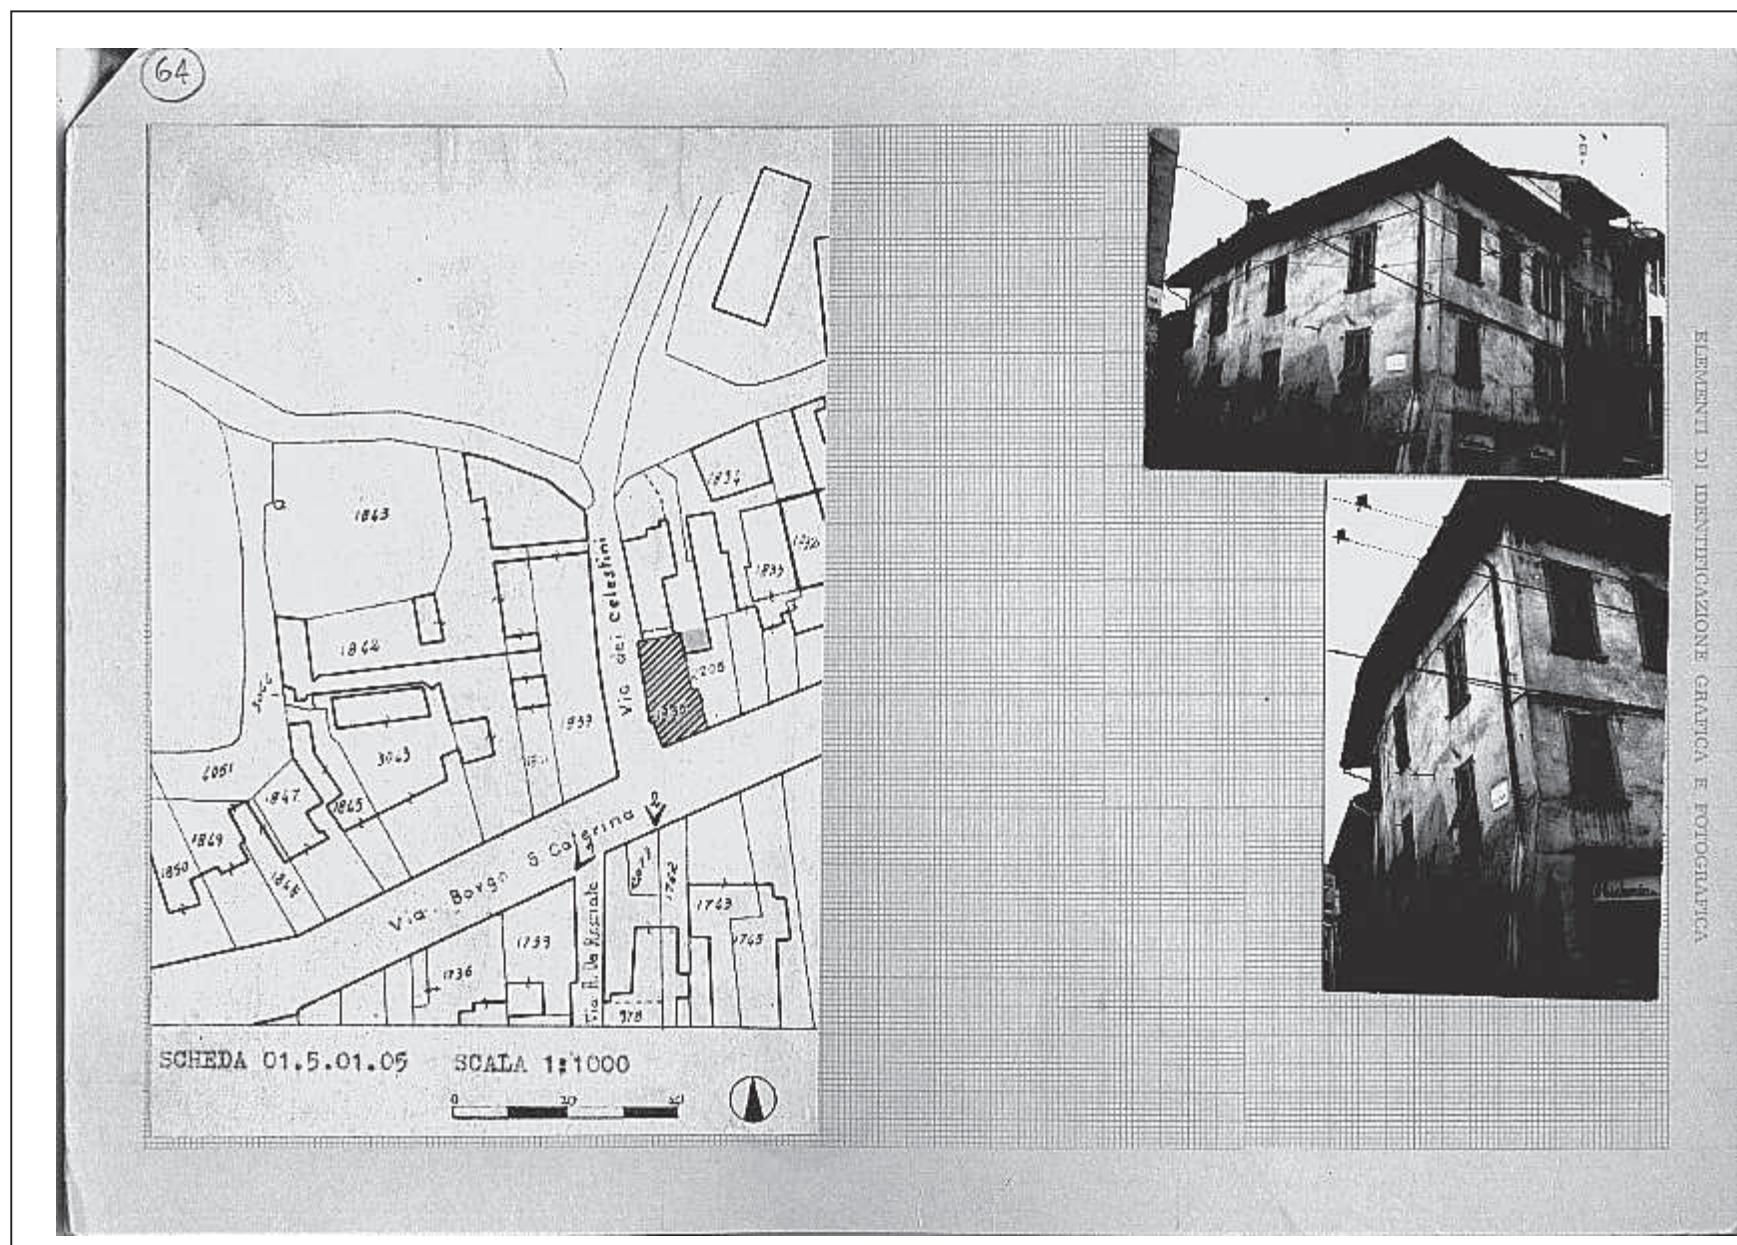
| COMUNE DI BERGAMO | | INVENTARIO DEI BENI CULTURALI E AMBIENTALI | | MONUMENTI | |
|---|---|---|---|---|---|
| Epoca di costruzione: <u>sec. XVII ?</u> | | Edificio d'angolo volumetricamente compatto a pianta irregolare. | | NUMERO SCHEDE | |
| Apertura di due negozi sulla fronte di via Borgo S.Caterina. | | Copertura a padiglione. | | a b c d e | |
| | | Su via dei Celestini tre finestrelle incassate al piano terra (la più piccola più recente) e porta ad arco | | Strutture murarie in pietra e cotto, rivestite di intonaco. | |
| | | Piccolo stemma in pietra all'altezza del primo piano. | | Copertura con orditura in legno e mantovani in coppi. | |
| | | Comignolo in cotto visibile dalla strada. Cortiletto interno degradato con ballatoi. | | Contorni delle aperture in arenaria, al I e II piano su via dei Celestini l'arenaria è rigata. | |

| COMUNE DI BERGAMO | | INVENTARIO DEI BENI CULTURALI E AMBIENTALI | | MONUMENTI | |
|---|---|---|---|---|---|
| DOCUMENTI ANNESSI | | | | risanamento interno | |
