| COMUNE DI BERGAMO | | INVENTARIO DEI BENI CULTURALI E AMBIENTALI | | MONUMENTI | | | |
| DENOMINAZIONE <b>Edificio residenziale</b> | | EPOCA <b>sec. XIX-XX</b> | | 1 - VALORE ARCHITETTONICO<br>a) pessimo b) cattivo c) mediocre<br>d) buono e) ottimo | | NUMERO SCHEDA<br><b>0150107</b> | |
| LOCALITA <b>S. Caterina</b> VIA Dei Celestini | | N. CIV. <b>1</b> | | 2 - NECESSITA DI RESTAURO<br>a) impossibile b) restauro integrale<br>c) restauro interno e esterno<br>d) restauri parziali e) ottime condizioni | | GRADO<br><b>5</b> | |

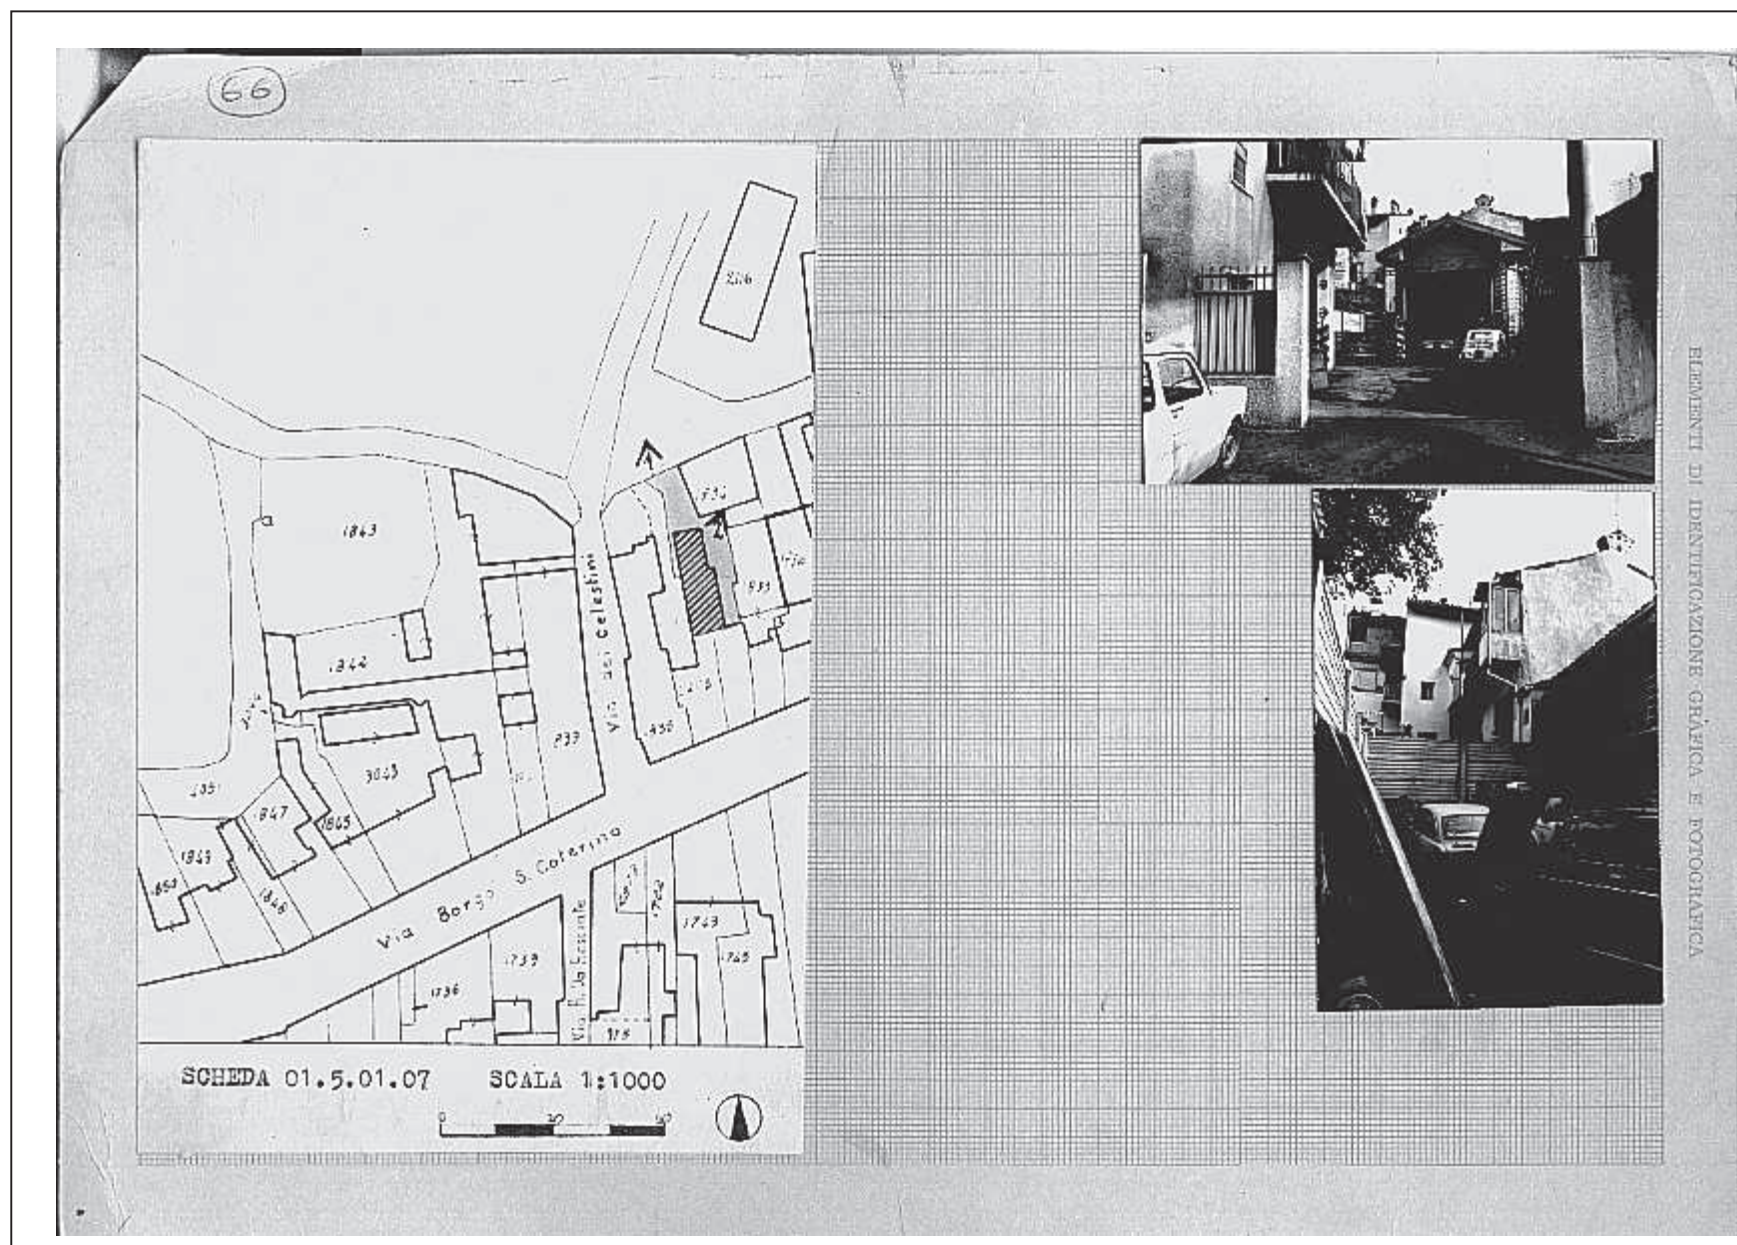
| COMUNE DI BERGAMO | | INVENTARIO DEI BENI CULTURALI E AMBIENTALI | | MONUMENTI | | | |
|---|--|---|--|---|--|---|--|
| DATI CROMOLOGICI<br>Sec. XIX: le strutture del corpo sud;<br>sec. XX: il corpo nord. | | DATI TIPOLOGICI<br>Edificio a pianta rettangolare, al<br>l'interno della cortina del borgo,<br>composto da due corpi di fabbrica<br>di diversa altezza.<br>Corpo sud: tre piani con copertura<br>a due falde<br>Corpo nord: altezza di due piani,<br>senza solai interni, con copertura<br>a due falde. | | STRUTTURE E MATERIALI<br>Strutture murarie in pietra e cotto per<br>il corpo sud; in c.a. e laterizio per il<br>corpo nord - intonacati<br>Solai in legno<br>tetto con orditura in legno e manto in<br>coppi. | | | |
| CORPO DI FABBRICA POSTERIORE (nord)<br>adibito a officina costruito in<br>epoca successiva | | CARATTERISTICHE PARTICOLARI E CONTESTO<br>Il lato ovest dell'edificio, visibile<br>dal cortile dell'edificio alla<br>scheda n°0150104 è molto degradato. | | PROPOSTE DI RESTAURO<br>Risanamento e ristrutturazione; elimina-<br>zione del corpo nord. In via subordina-<br>ta, completa demolizione. | | | |
