| COMUNE DI BERGAMO | | INVENTARIO DEI BENI CULTURALI E AMBIENTALI | | MONUMENTI | |
| DENOMINAZIONE <u>Officina di riparazione</u> | | EPOCA <u>sec. XX</u> | | 1 - VALORE ARCHITETTONICO | |
| LOCALITÀ <u>S.Caterina</u> VIA <u>Borgo S.Caterina</u> N. CIV. _____ | | | | a) pessimo b) atteso c) mediocre d) buono e) ottimo | |

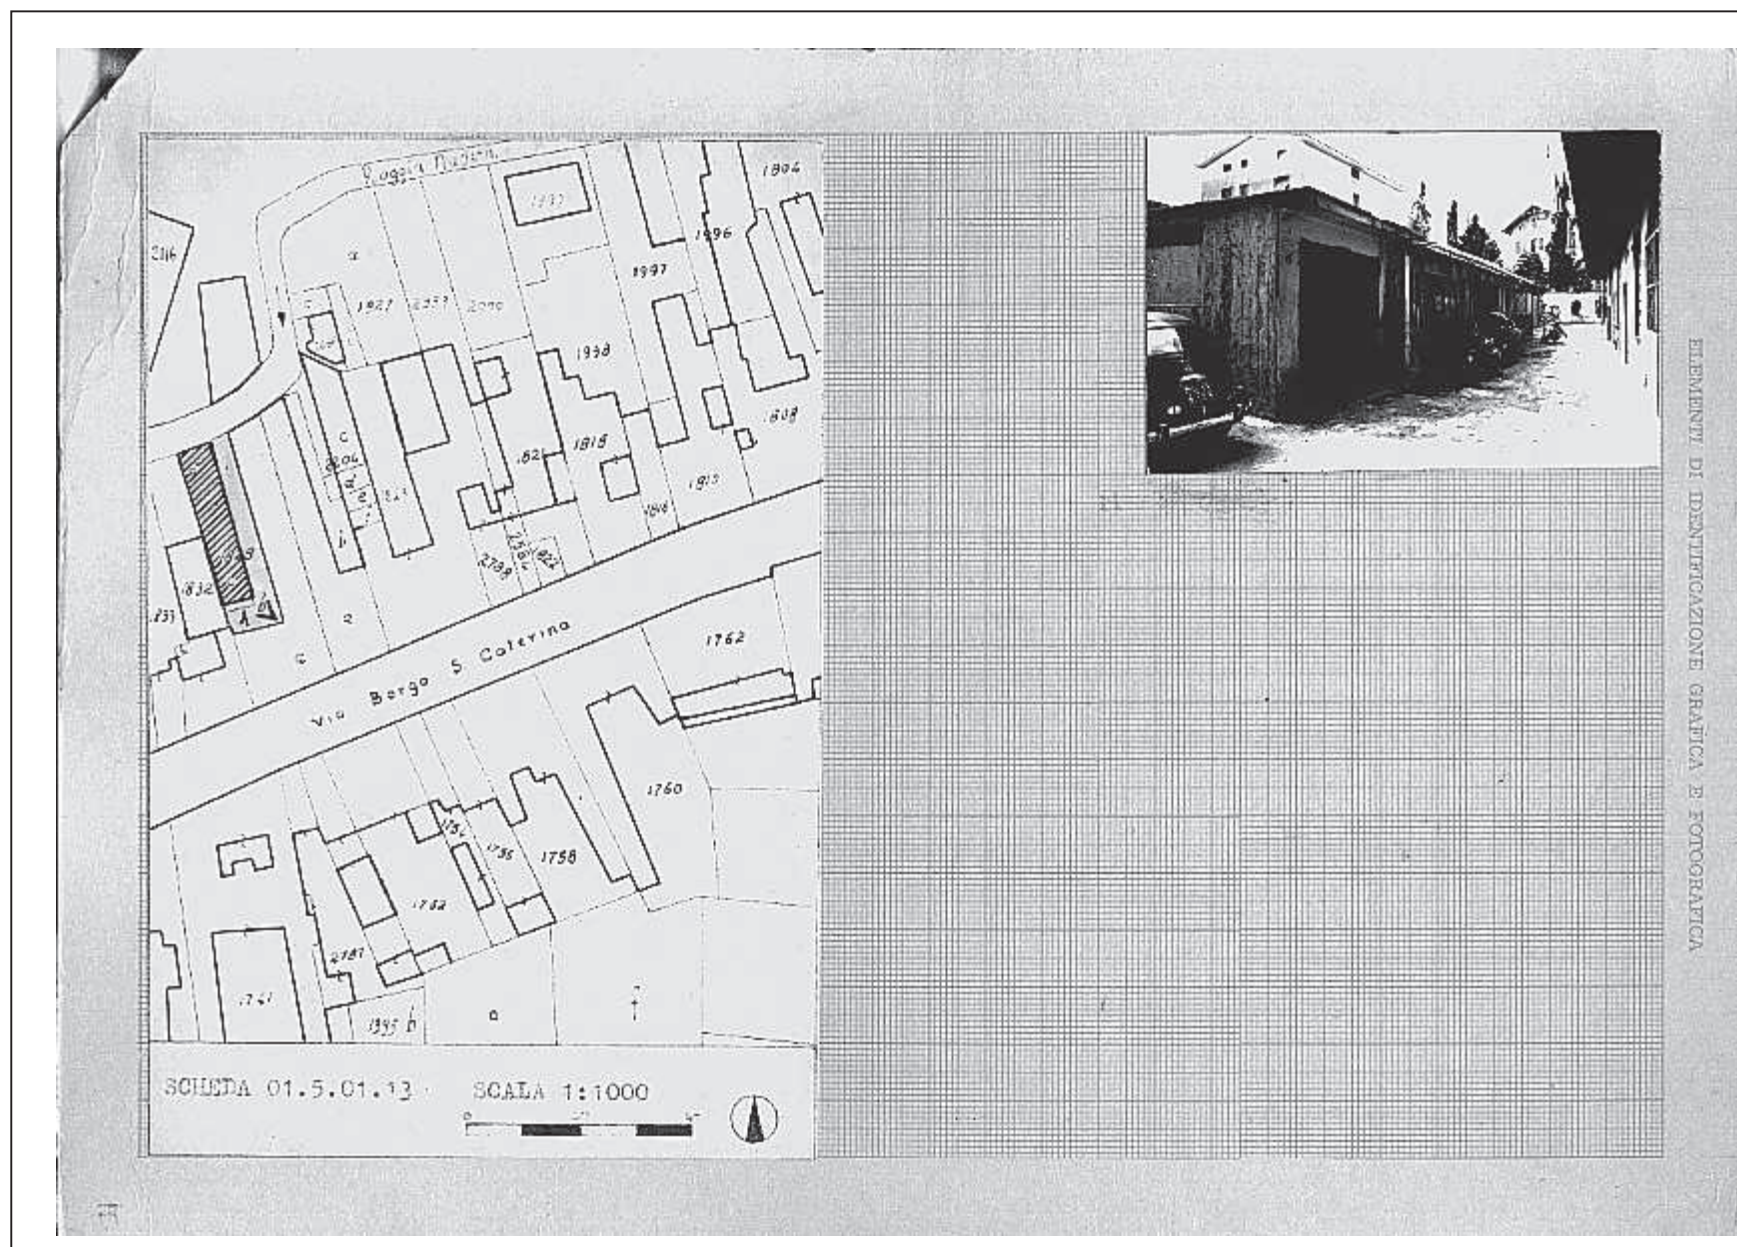
| COMUNE DI BERGAMO | | INVENTARIO DEI BENI CULTURALI E AMBIENTALI | | MONUMENTI | |
|---|---|---|---|---|--|
| <u>Costruito nel sec. XX.</u> | | <u>Corpo di fabbrica isolato a pianta rettangolare.</u> | | <u>Struttura muraria mista in pietra e mattoni (in c.a. e laterizio la parte sud) intonacata.</u> | |
| <u>Prolungamento a sud.</u> | | <u>Altezza di un piano.</u> | | <u>Tetto con orditura in legno e manto in coppi (soletta in c.a. la parte sud).</u> | |
| | | <u>Copertura piana nella parte sud, copertura a due falde nella parte nord.</u> | | | |
| | | <u>L'insieme è molto degradato e ingombra il cortile su cui si affacciano gli edifici alle schede 0150112 e 0150114</u> | | | |

| COMUNE DI BERGAMO | | INVENTARIO DEI BENI CULTURALI E AMBIENTALI | | MONUMENTI | |
|---|---|---|---|---|--|
| | | | | <u>Si propone la demolizione dell'edificio.</u> | |
