| COMUNE DI BERGAMO | | INVENTARIO DEI BENI CULTURALI E AMBIENTALI | | MONUMENTI | |
| DENOMINAZIONE <b>Edificio residenziale</b> | | EPOCA <b>sec. XIX</b> | | 1 - VALORE ARCHITETTONICO | |
| LOCALITÀ <b>S.Caterina</b> VIA <b>Borgo S.Caterina</b> | | M. CIV. <b>44B-46</b> | | a) palazzo bi cardo al maniero<br>d) buco al antico | |

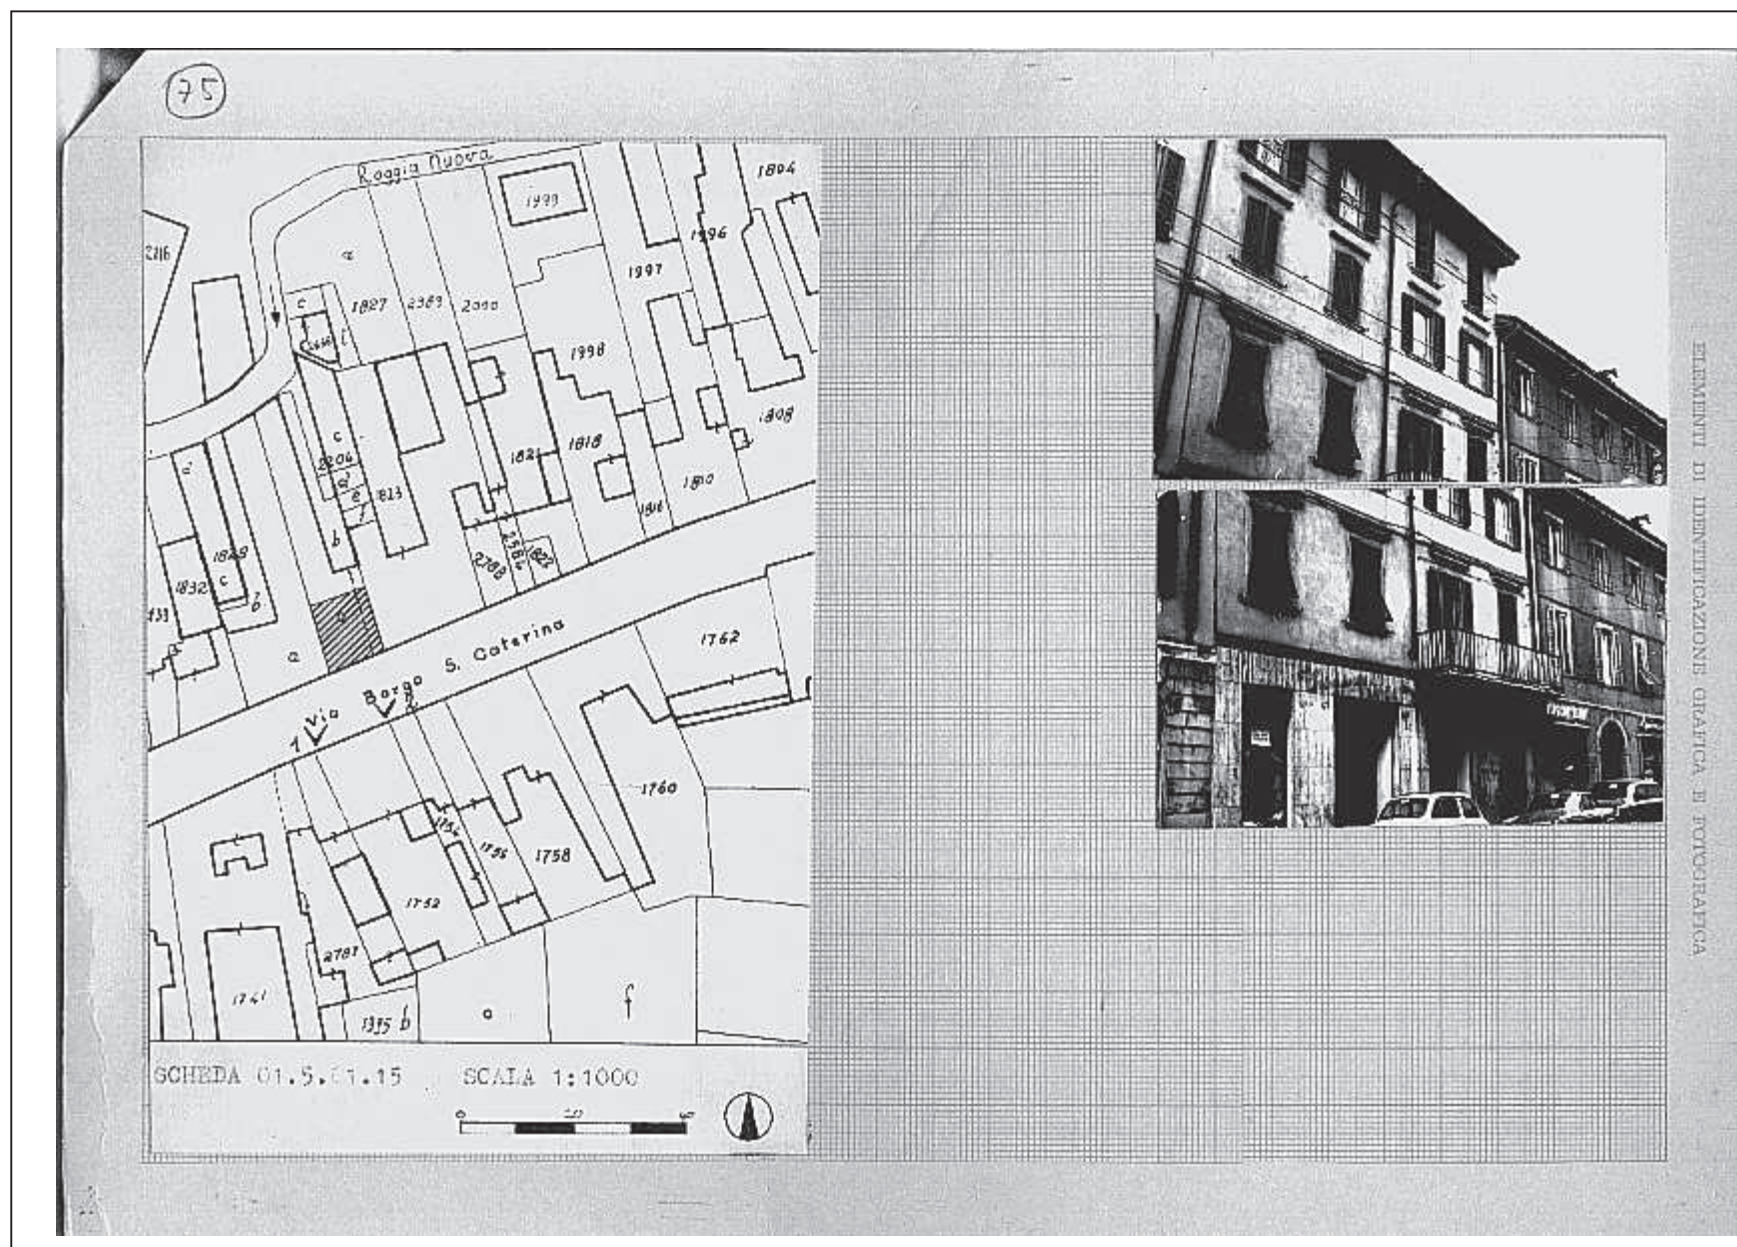
| COMUNE DI BERGAMO | | INVENTARIO DEI BENI CULTURALI E AMBIENTALI | | MONUMENTI | |
|---|--|---|--|---|--|
| <b>NEG. 2.21 / 2.22</b> | | <b>Ammodernamenti negativi per i negozi a piano terra.</b> | | <b>REDATTA DA W.Torriani +gennaio 1973</b> | |

| COMUNE DI BERGAMO | | INVENTARIO DEI BENI CULTURALI E AMBIENTALI | | MONUMENTI | |
|---|--|---|--|---|--|
| <b>Edificio del XIX secolo.</b> | | <b>Edificio in cortina a pianta rettangolare.</b> | | <b>Struttura muraria mista in pietra e mattoni, rivestita di intonaco.</b> | |
| <b>Rifacimento dell'intonaco e ristrutturazione del piano terra.</b> | | <b>Altezza di quattro piani.</b> | | <b>Solai in legno.</b> | |
| <b>Balcone asimmetrico aggiunto al primo piano.</b> | | <b>Copertura a due falde.</b> | | <b>Copertura con orditura in legno e mantico in coppi.</b> | |
| | | <b>Contorni delle finestre in ardenza al I e II piano con diverso disegno secondo i piani.</b> | | <b>Sostituzione dello zoccolo moderno in marmo con materiali e con disegno negli osservazioni.</b> | |
| | | <b>Cornice a metà tra le finestre dell'ultimo piano.</b> | | <b>legati all'ambiente.</b> | |
| BIBLIOGRAFIA | | <b>Veranda verso l'interno.</b> | | | |
