| COMUNE DI BERGAMO | | INVENTARIO DEI BENI CULTURALI E AMBIENTALI | | MONUMENTI | |
| DENOMINAZIONE Edificio residenziale | | EPOCA sec. XX dopo '45 | | 1 - VALORE ARCHITETTONICO | |
| LOCALITÀ S. Caterina via Borgo S. Caterina | | N. CIV. 48 | | a) pessimo b) cattivo c) medio d) buono e) ottimo | |

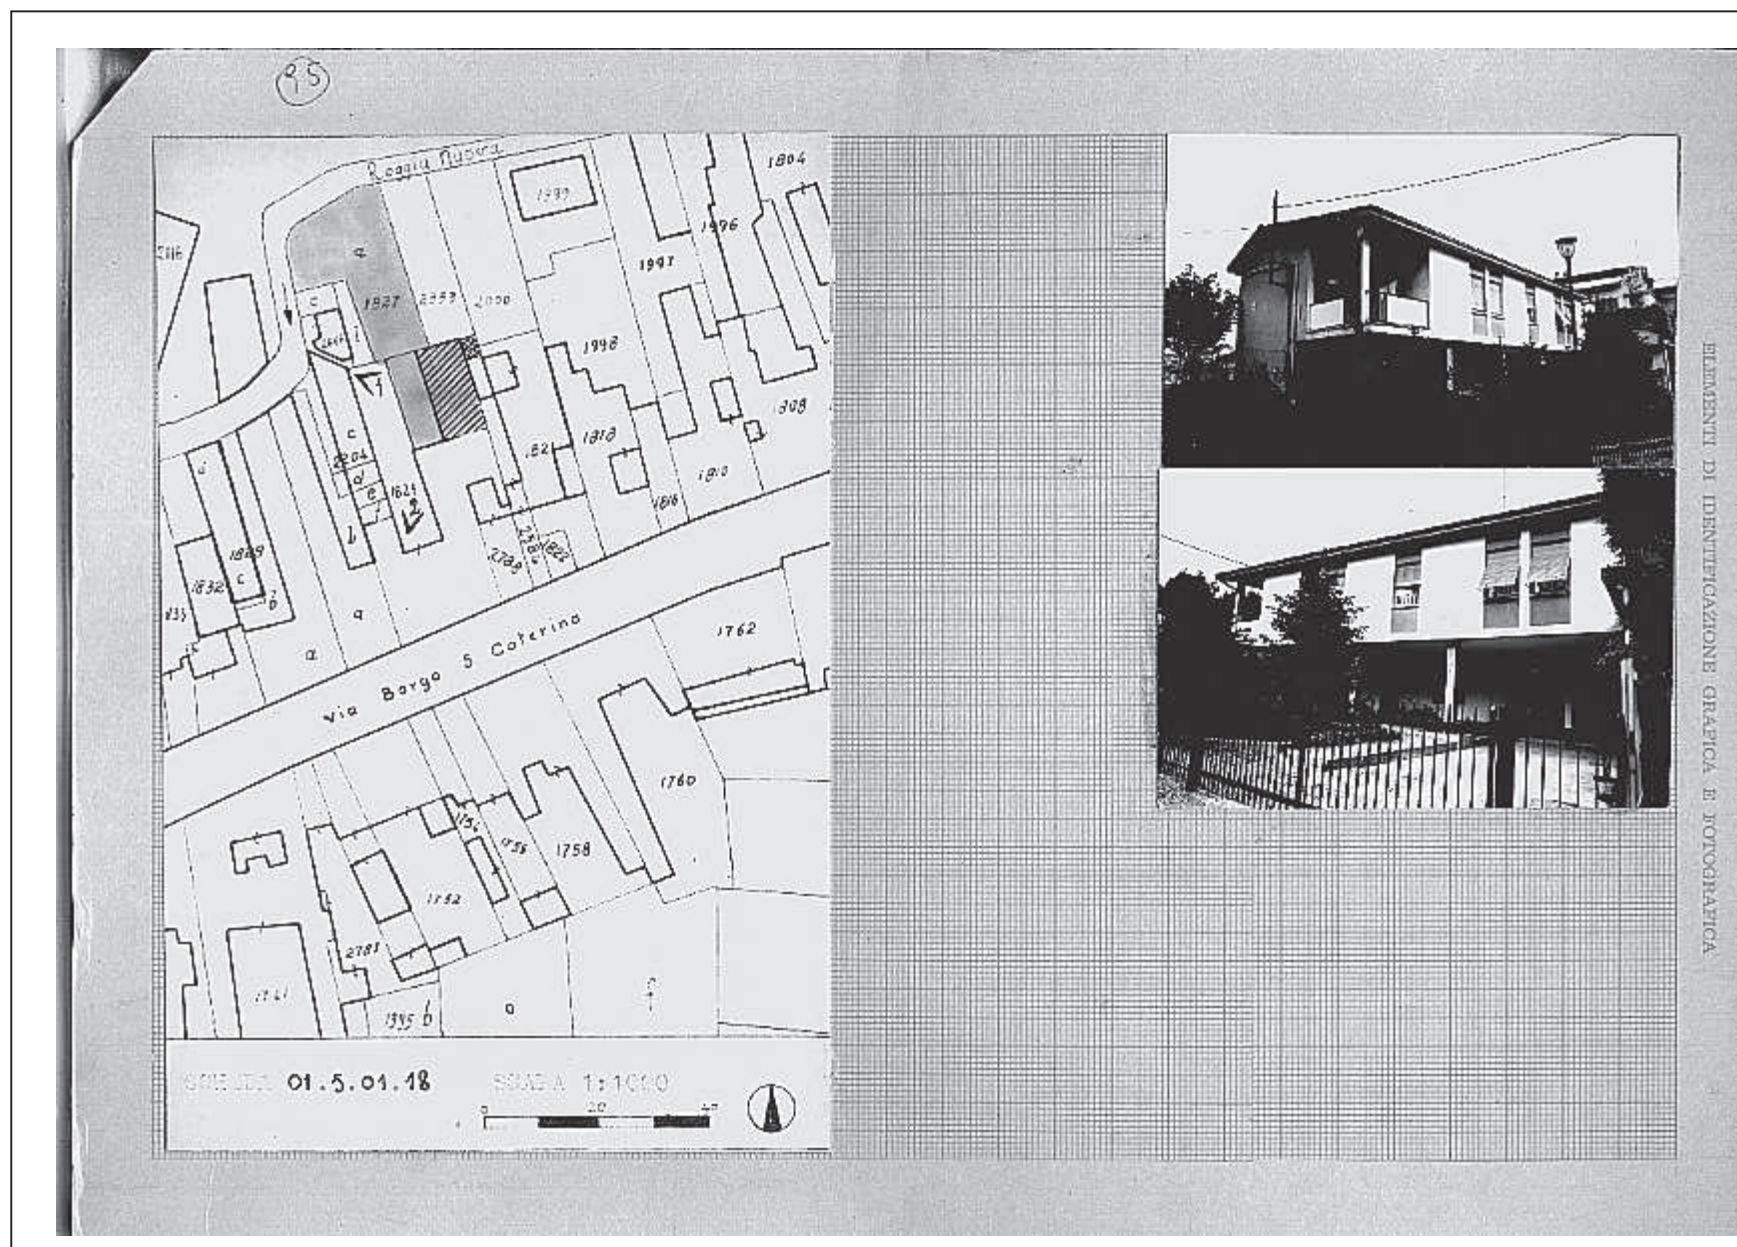
| COMUNE DI BERGAMO | | INVENTARIO DEI BENI CULTURALI E AMBIENTALI | | MONUMENTI | |
|---|--|---|--|---|--|
| Ampliamento e ristrutturazione di un'antica costruzione intorno al 1960. | | Edificio all'interno della cortina del borgo, a pianta rettangolare. Altezza di due piani. Copertura a due falde. | | 5 | |
| | | Al piano terreno sul lato ovest, portico con pilastri di sostegno. Balcone sull'angolo nord-ovest. Ampio giardino retrostante che giunge alla roggia Nuova, qui scoperta, e si collega con lo spazio giochi dell'asilo con accesso da via Santuario. | | Strutture portanti miste e in c.a., muri intonacati. Solai in c.a. e laterizio. Tetto: soletta in c.a. e mento in marsigliensi. | |
