| COMUNE DI BERGAMO | | INVENTARIO DEI BENI CULTURALI E AMBIENTALI | | MONUMENTI | |
| DENOMINAZIONE Edificio residenziale | | EPOCA sec. XVIII-XX | | 1 - VALORE ARCHITETTONICO | |
| LOCALITÀ S. Caterina VIA Borgo S. Caterina | | N. CIV. 50-50A | | a) pessimo b) cattivo c) medio d) buono e) ottimo | |

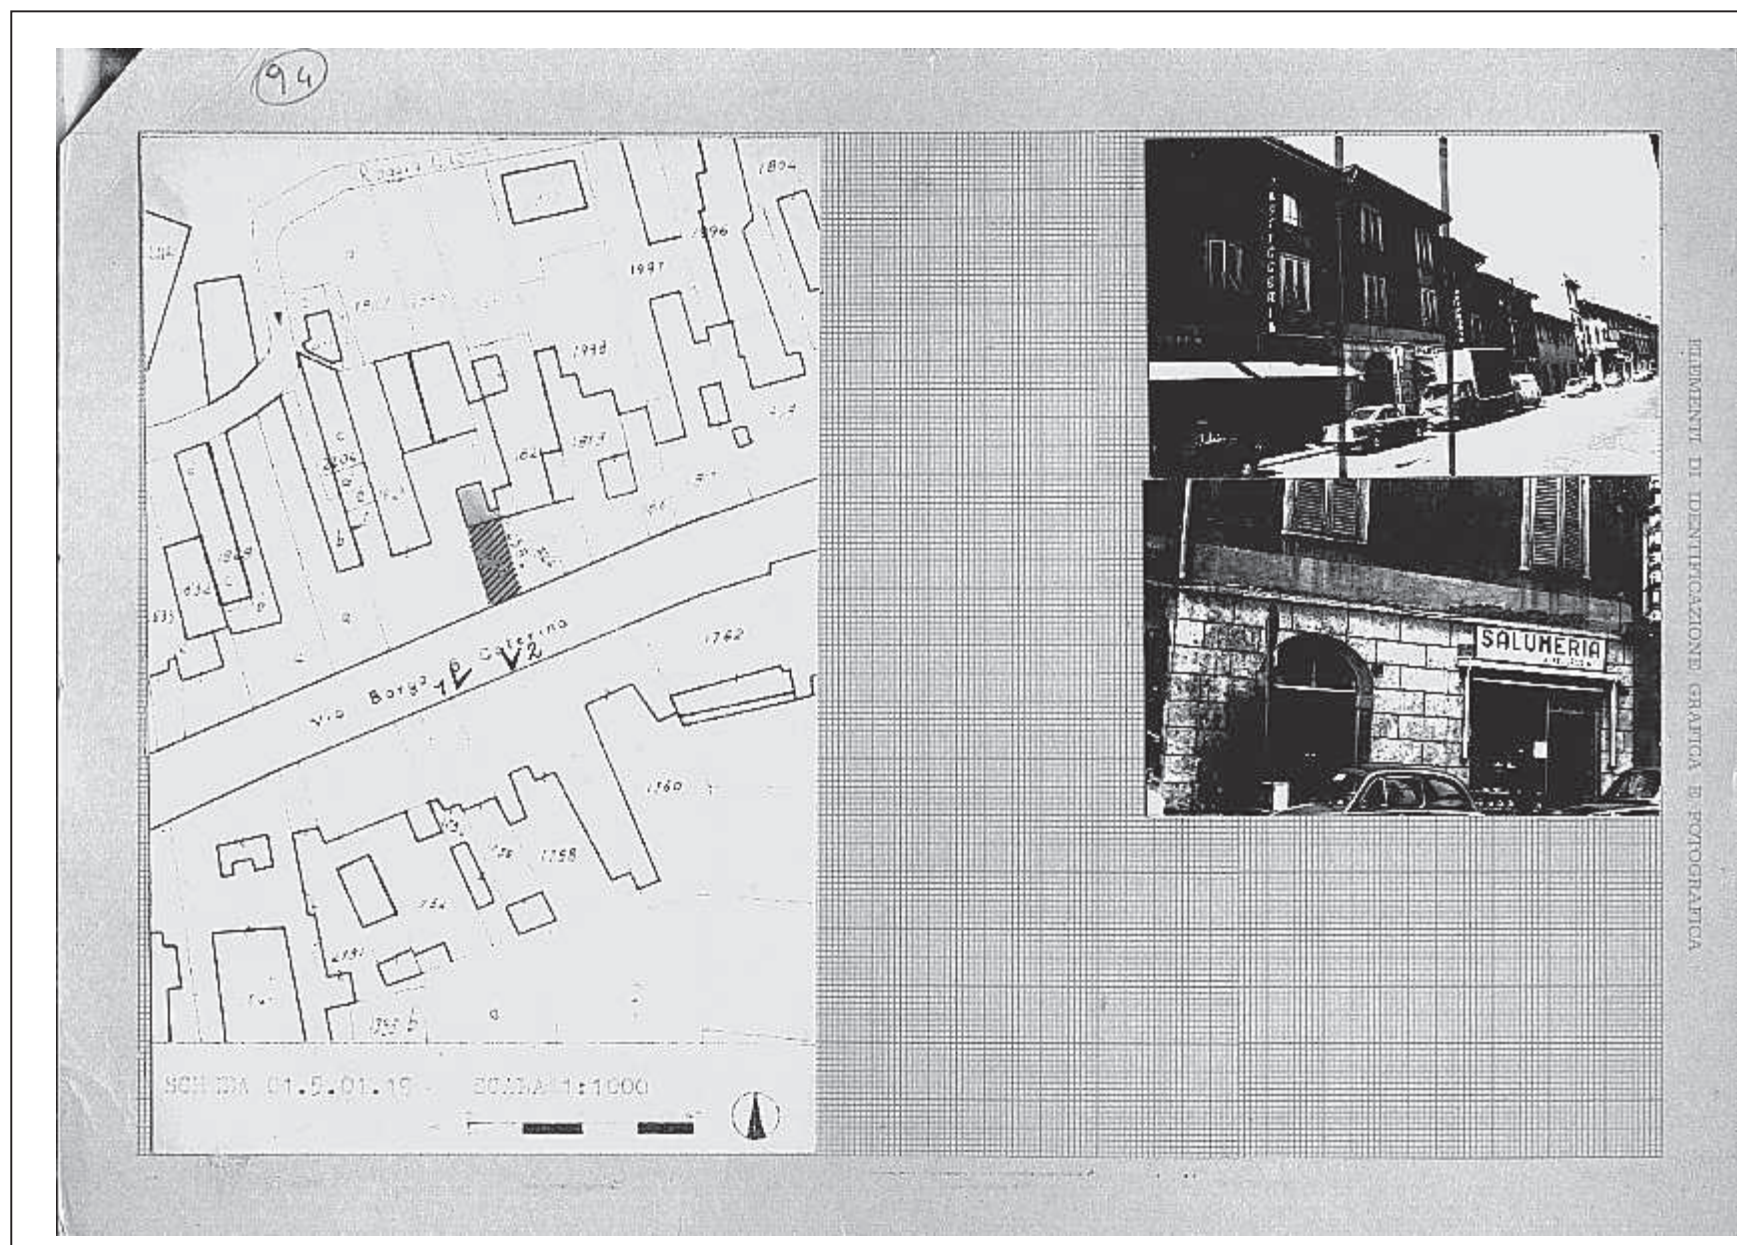
| COMUNE DI BERGAMO | | INVENTARIO DEI BENI CULTURALI E AMBIENTALI | | MONUMENTI | |
|---|--|---|--|---|--|
| Portale del XVIII secolo. | | Edificio in cortina a pianta rettangolare. | | Struttura muraria mista in pietra e cotto, intonacata. | |
| Rifacimento dell'intonaco e del rivestimento al piano terreno, con aperture per negozio. | | Altezza di tre piani. | | Solai in legno. | |
| Parziale restauro del retro. | | Tetto a due falde. | | Tetto con orditura in legno e manto in coppi. | |
| | | Sul retro parzialmente restaurato, ballatoio sui due piani e mansarda. | | Le falde sul retro hanno manto in fibrocemento. | |
| | | Porta ad arco con contorno in arenaria. | | Ristrutturazione piano terra (rifacimento del rivestimento apertura negozio). | |
| | | Abbaino sul fronte scarsamente visibile. | | OSSERVAZIONI | |
| BIBLIOGRAFIA | | Rivestimento del piano terra in lastre di breccia (discordante col contesto). | | | |
