| COMUNE DI BERGAMO | | INVENTARIO DEI BENI CULTURALI E AMBIENTALI | | MONUMENTI | |
| DENOMINAZIONE Edificio residenziale | | REPOCA | sec.XVIII? -XX | 1. VALORE ARCHITETTONICO | |
| LOCALITÀ S. Caterina VIA Borgo S. Caterina | | N. CIV. | 54...56A | a) pessimo b) cattivo c) mediocre<br>d) buono e) ottimo | |

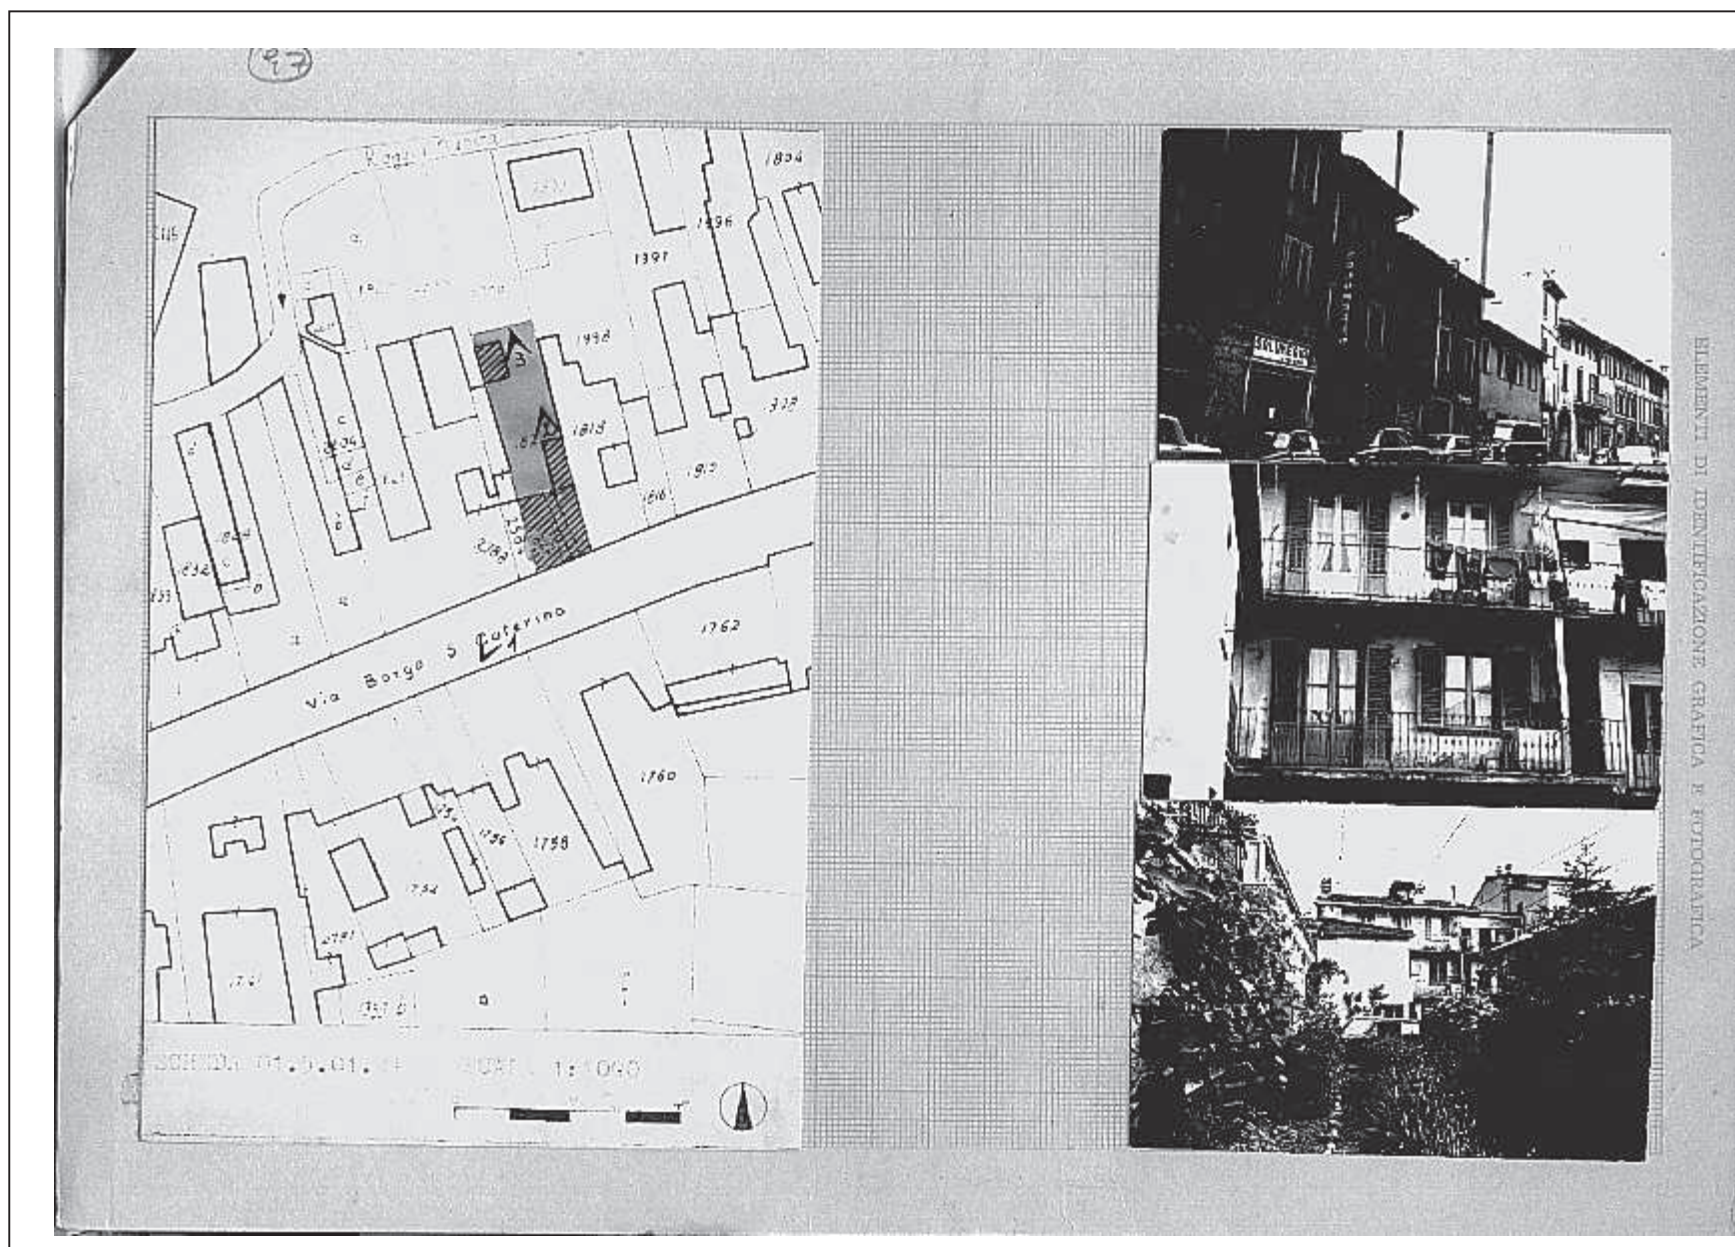
| COMUNE DI BERGAMO | | INVENTARIO DEI BENI CULTURALI E AMBIENTALI | | MONUMENTI | |
|---|---|---|---|---|--|
| Costruzione su basi antiche di aspetto ottocentesco. | | Edificio in cortina a pianta quadrangolare con corpo di fabbrica aggiunto sul retro. | | Struttura muraria mista in pietra e cotto, intonacata. | |
| Sec.XX: restauro facciata (intonacatura e rifacimento al piano terra)/ | | Altezza di tre piani. | | Solai in legno, volta a botte al piano terra. | |
| Parziali rifacimenti della copertura in fibrocemento. | | Tetto a due falde. | | Tetto con orditura in legno e manto in coppi. | |
| Corpi di fabbrica aggiunti sul retro. | | Androne con volta a botte. | | Ringhiera dei ballatoi in ferro battuto. | |
| | | Sulla facciata posteriore, non restaurata, ballatoi sui due piani. | | | |
| | | Abbaino e comignoli visibili dal cortile. Impostazione generale secondo lo schema di casa popolare dell'800. Nel cortile retrostante (con piccolo giardino) corpo di fabbrica a est, a due piani con tetto a una falda; | | OSSERVAZIONI | |
| BIBLIOGRAFIA | | corpo di fabbrica isolato (garage) a un piano con copertura a due falde. | | | |
