| COMUNE DI BERGAMO | | INVENTARIO DEI BENI CULTURALI E AMBIENTALI | | MONUMENTI | |
| DENOMINAZIONE <u>Circolo "A.R.C.I."</u> | | EPOCA <u>sec. XX dopo '45</u> | | 1. VALORE ARCHITETTONICO | |
| LOCALITÀ <u>S.Caterina</u> <u>via Borgo S.Caterina</u> | | N. CIV. <u>62</u> | | a) pessimo b) cattivo c) mediocre<br>d) buono e) ottimo | |

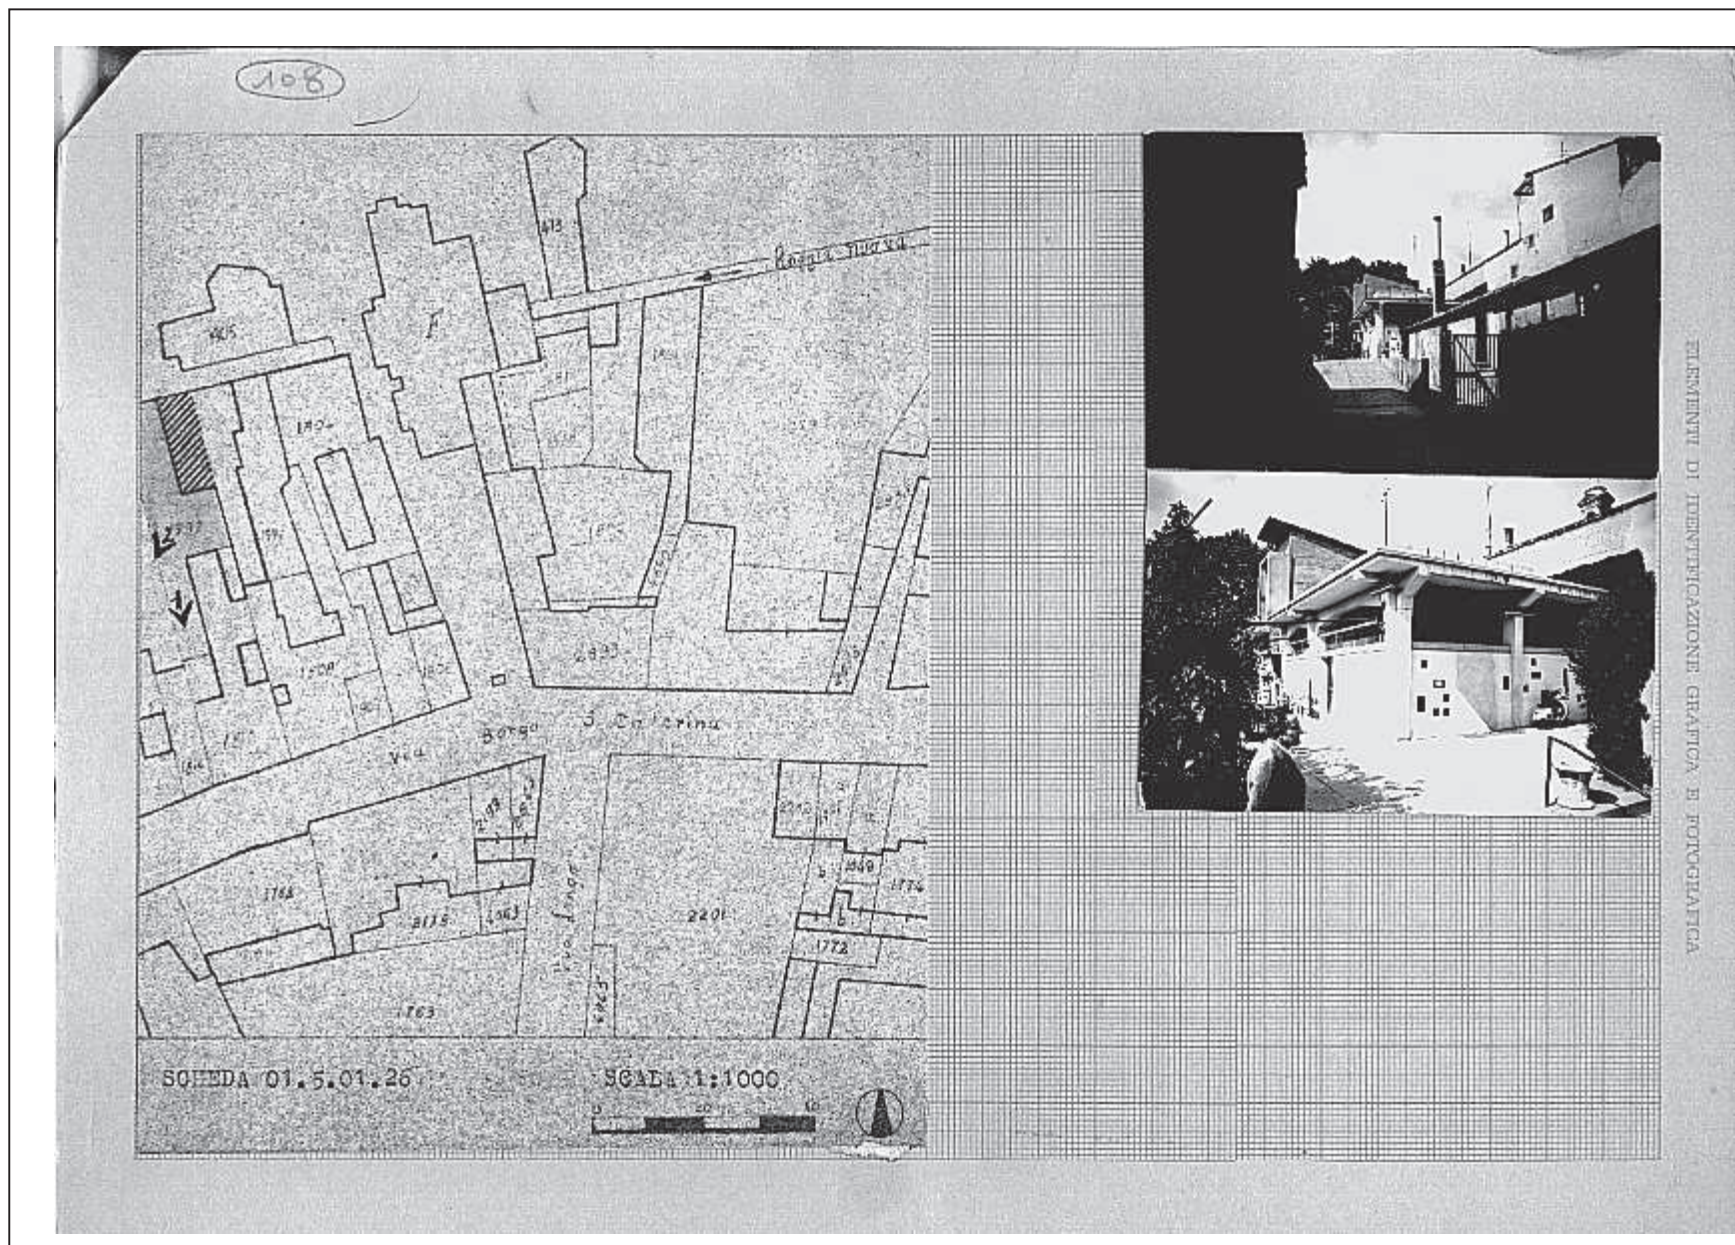
| COMUNE DI BERGAMO | | INVENTARIO DEI BENI CULTURALI E AMBIENTALI | | MONUMENTI | |
|---|--|---|--|---|--|
| Costruito nel XX secolo dopo il 1945. | | Edificio all'interno della cortina del borgo, a pianta rettangolare. | | Strutture portanti in c.a. | |
| | | Corpo di fabbrica con ali laterali a un piano e coperture piane, parte centrale a due piani con tetto a una falda. | | Muri di tamponamento laterizio intonacati, con ampie vetrate. | |
| | | | | Tetto con copertura piana in c.a.e laterizio. Probabile copertura in fibrocemento delle falde inclinate del corpo centrale. | |
| | | Rampa di accesso in cemento con muretti laterali. | | | |
| | | L'edificio non turba il contesto ambientale, essendo una zona di non precisa qualificazione architettonica. | | OSSERVAZIONI | |
