| COMUNE DI BERGAMO | | INVENTARIO DEI BENI CULTURALI E AMBIENTALI | | MONUMENTI | |
| DENOMINAZIONE Edificio residenziale | | EPOCA sec. XVIII-XX | | 1 - VALORE ARCHITETTONICO | |
| LOCALITÀ S. Caterina VIA S. Caterina | | N. CIV. 62C-66A | | a) pessimo b) cattivo c) mediocre d) buono e) ottimo | |

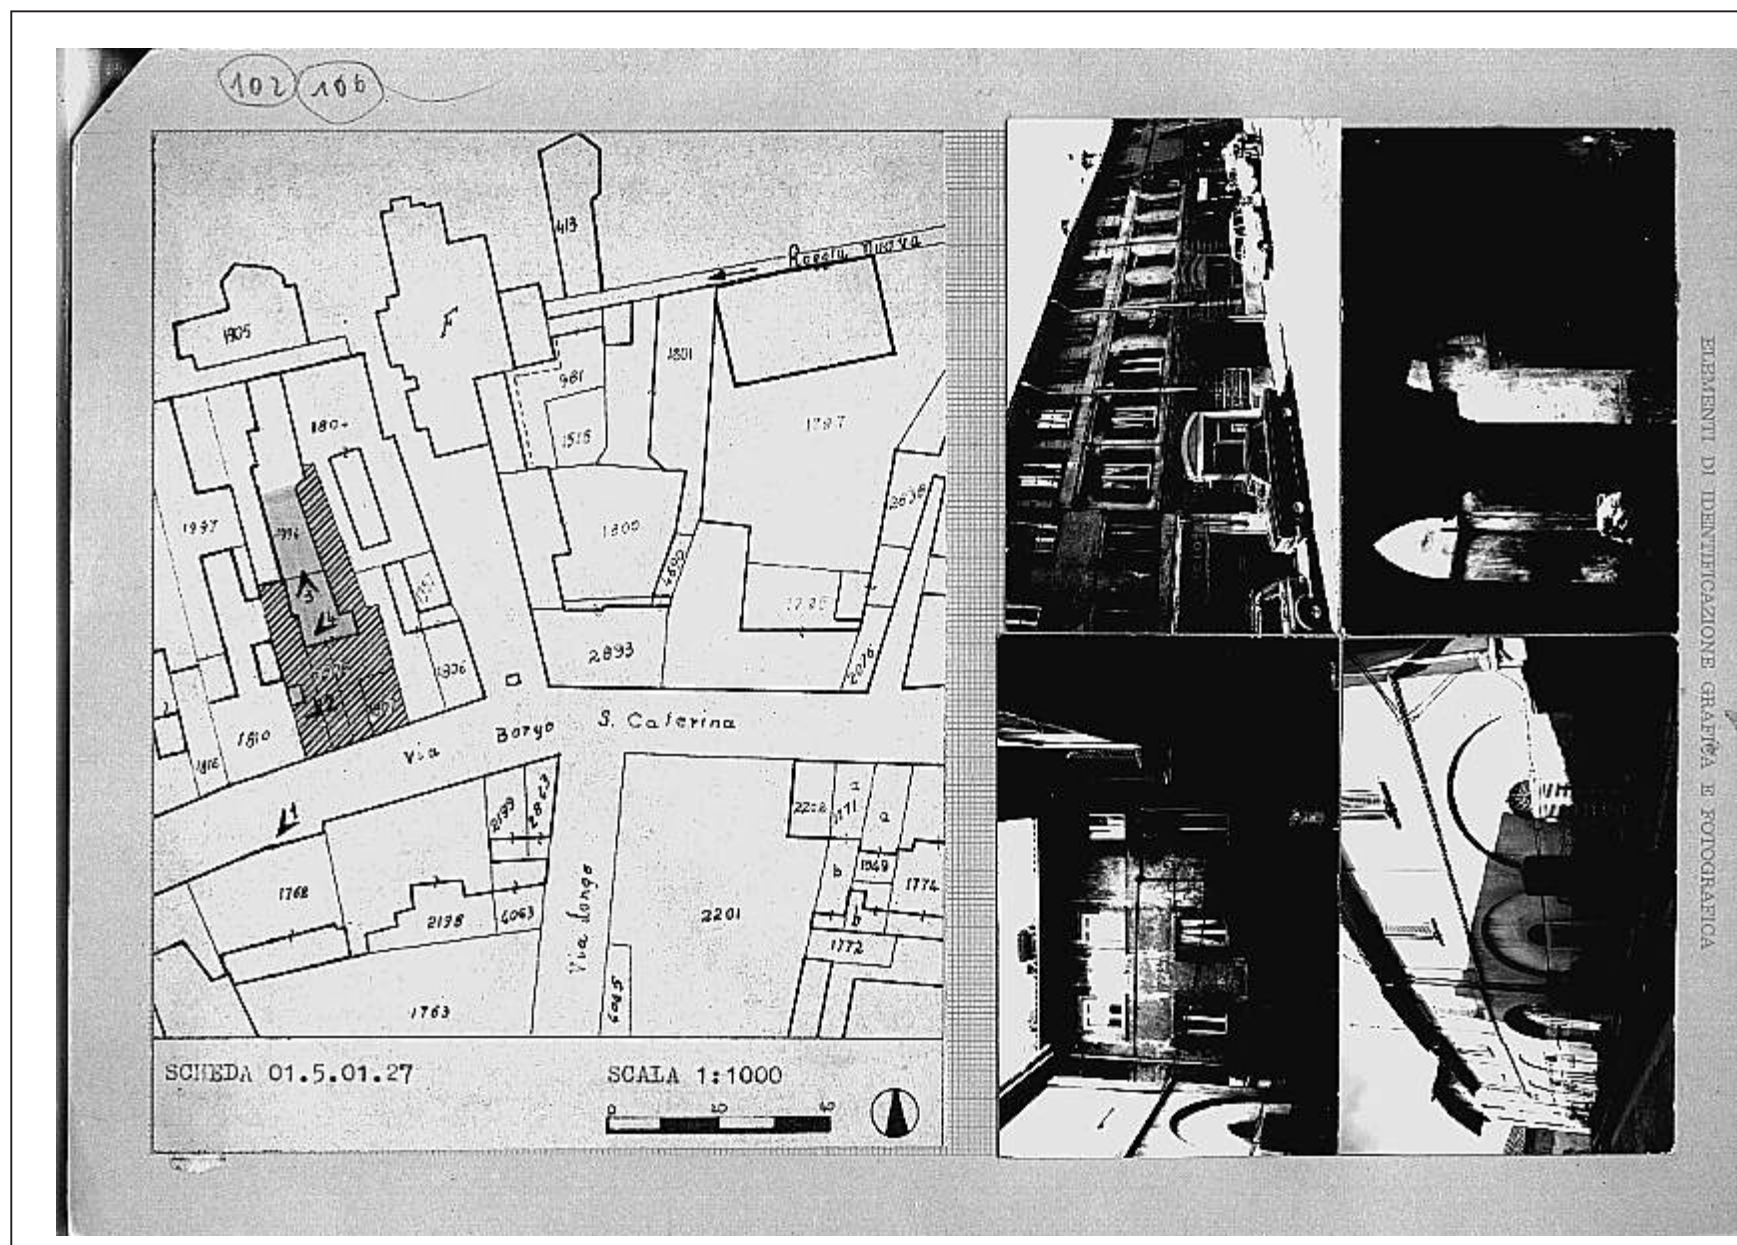
| COMUNE DI BERGAMO | | INVENTARIO DEI BENI CULTURALI E AMBIENTALI | | MONUMENTI | |
|---|--|---|--|---|--|
| NEG. 14.14 / 7.17 / 7.16 / 14.17 | | altana: copertura a una falda. | | REDATTA DA M. Torriani - gennaio 1973. | |

| COMUNE DI BERGAMO | | INVENTARIO DEI BENI CULTURALI E AMBIENTALI | | MONUMENTI | |
|---|--|---|--|---|--|
| Settecentesco il corpo su strada. | | Edificio in cortina a tre piani di | | Struttura muraria mista in pietra e cot- | |
| Sul retro, allora occupato da orti, | | pianta rettangolare con ali sul | | to intonacata, con fascie orizzontali in | |
| aggiunta nel secolo scorso del corpo | | retro che conferiscono al comples | | nello zoccolo. Solai in legno. Tetto con | |
| di fabbrica a est. | | so una pianta ad U. | | orditura in legno e manto in coppi. | |
| Negli anni 1950-50 sopraelevazione | | Copertura a due falde. | | Contorni delle aperture in arenaria. | |
| dell'ala ovest. | | A drone non copertura piana e pic- | | Nel corpo ovest strutture in c.a. e late | |
| | | Sul lato ovest del cortile visibili | | tracce di decorazioni a grafito a sf- | |
| PROPRIETARIO ATTUALE | | fresco neo-gotiche. | | PROPOSTE DI RESTAURO | |

| COMUNE DI BERGAMO | | INVENTARIO DEI BENI CULTURALI E AMBIENTALI | | MONUMENTI | |
|---|--|---|--|---|--|
| | | Corpo di fabbrica a est di due pia | | Risanamento | |
