| COMUNE DI BERGAMO | | INVENTARIO DEI BENI CULTURALI E AMBIENTALI | | MONUMENTI | |
| DENOMINAZIONE Edificio residenziale | | EPOCA sec. XVIII 7 | | 1. VALORE ARCHITETTONICO | |
| LOCALITA S.Caterina via Borgo S.Caterina | | N. CIV. 68-68A | | a) pessimo b) attivo c) mediocre d) buono e) ottimo | |

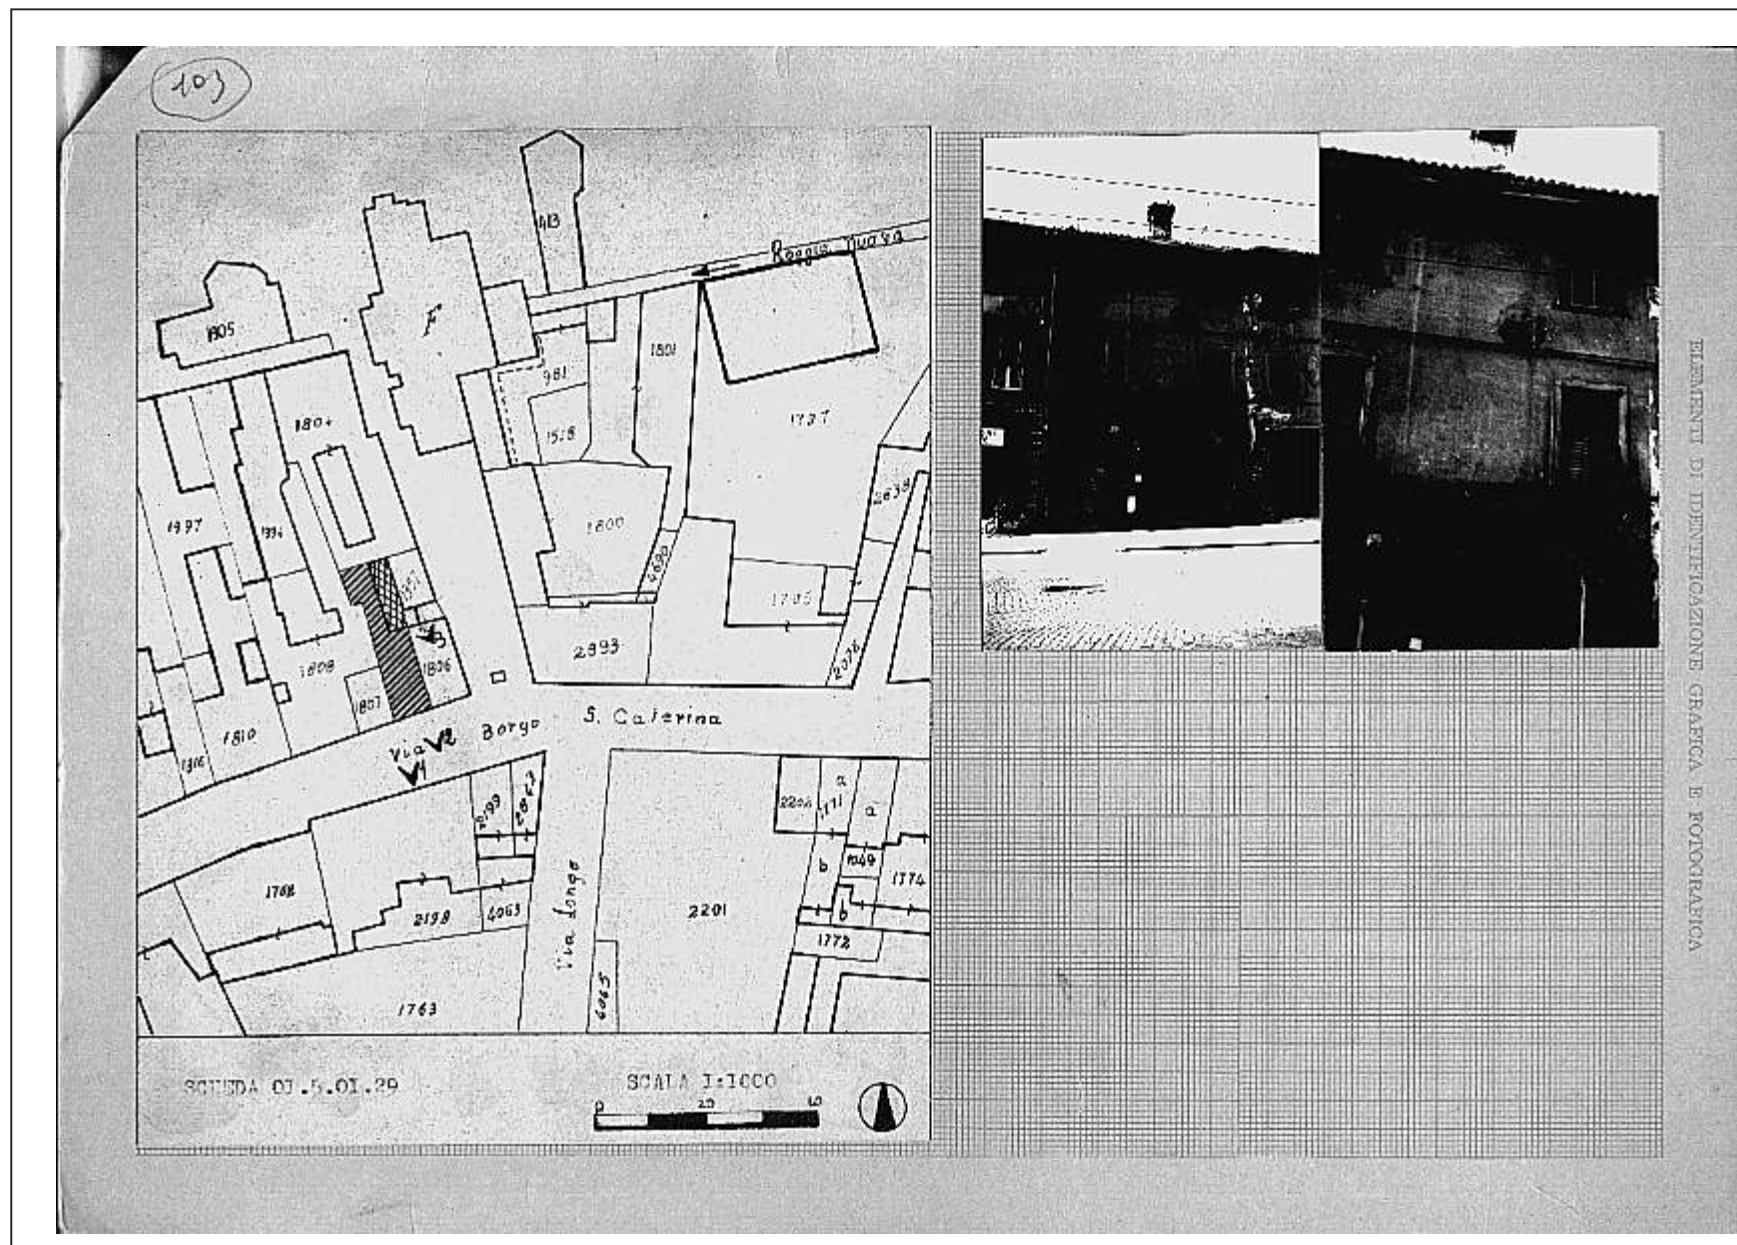
| COMUNE DI BERGAMO | | INVENTARIO DEI BENI CULTURALI E AMBIENTALI | | MONUMENTI | |
|---|--|---|--|---|--|
| Costruito forse nel XVIII secolo. | | Edificio in cortina a pianta allungata. | | Struttura muraria mista in pietra e cotto. | |
| Apertura posteriore di un negozio. | | Altezza di tre piani. | | Intonacatura esterna. | |
| | | Copertura a due falde. | | Tetto con orditura in legno e manto in coppi. | |
| | | Sul retro corpo di fabbrica rettangolare di tre piani, con copertura a due falde, collegato al corpo principale da un 3° piccolo corpo di un piano. | | Solai in legno. | |
| | | CARATTERISTICHE PARTICOLARI E CONTESTO | | Contorni delle porte in arenaria martellinata. | |
| PROPRIETARIO ATTUALE | | Due porte ad arco ribassato. Comignolo in cotto visibile sulla strada.; rosta in ferro battuto nella lunetta del portone del negozio. | | Ante del portone in legno con picchietti in ferro. | |
| BIBLIOGRAFIA | | All'interno volta a crociera. | | PROPOSTE DI RESTAURO | |
