| COMUNE DI BERGAMO | | INVENTARIO DEI BENI CULTURALI E AMBIENTALI | | MONUMENTI | | | |
| DENOMINAZIONE <u>Edificio residenziale</u> | | EPOCA <u>sec. XVII-XVIII</u> | | 1. VALORE ARCHITETTONICO<br>a) pessimo b) cattivo c) medio d) buono e) ottimo | | NUMERO SCHEDA<br><u>0150130</u> | |
| LOCALITÀ <u>S. Caterina</u> VIA <u>Borgo S. Caterina</u> N. CIV. <u>68B-70</u> | | | | 2. NECESSITÀ DI RESTAURO<br>a) impossibile b) restauro integrale c) restauro interno o esterno d) restauri parziali e) ottimo condizioni | | GRADO<br><u>3</u> | |

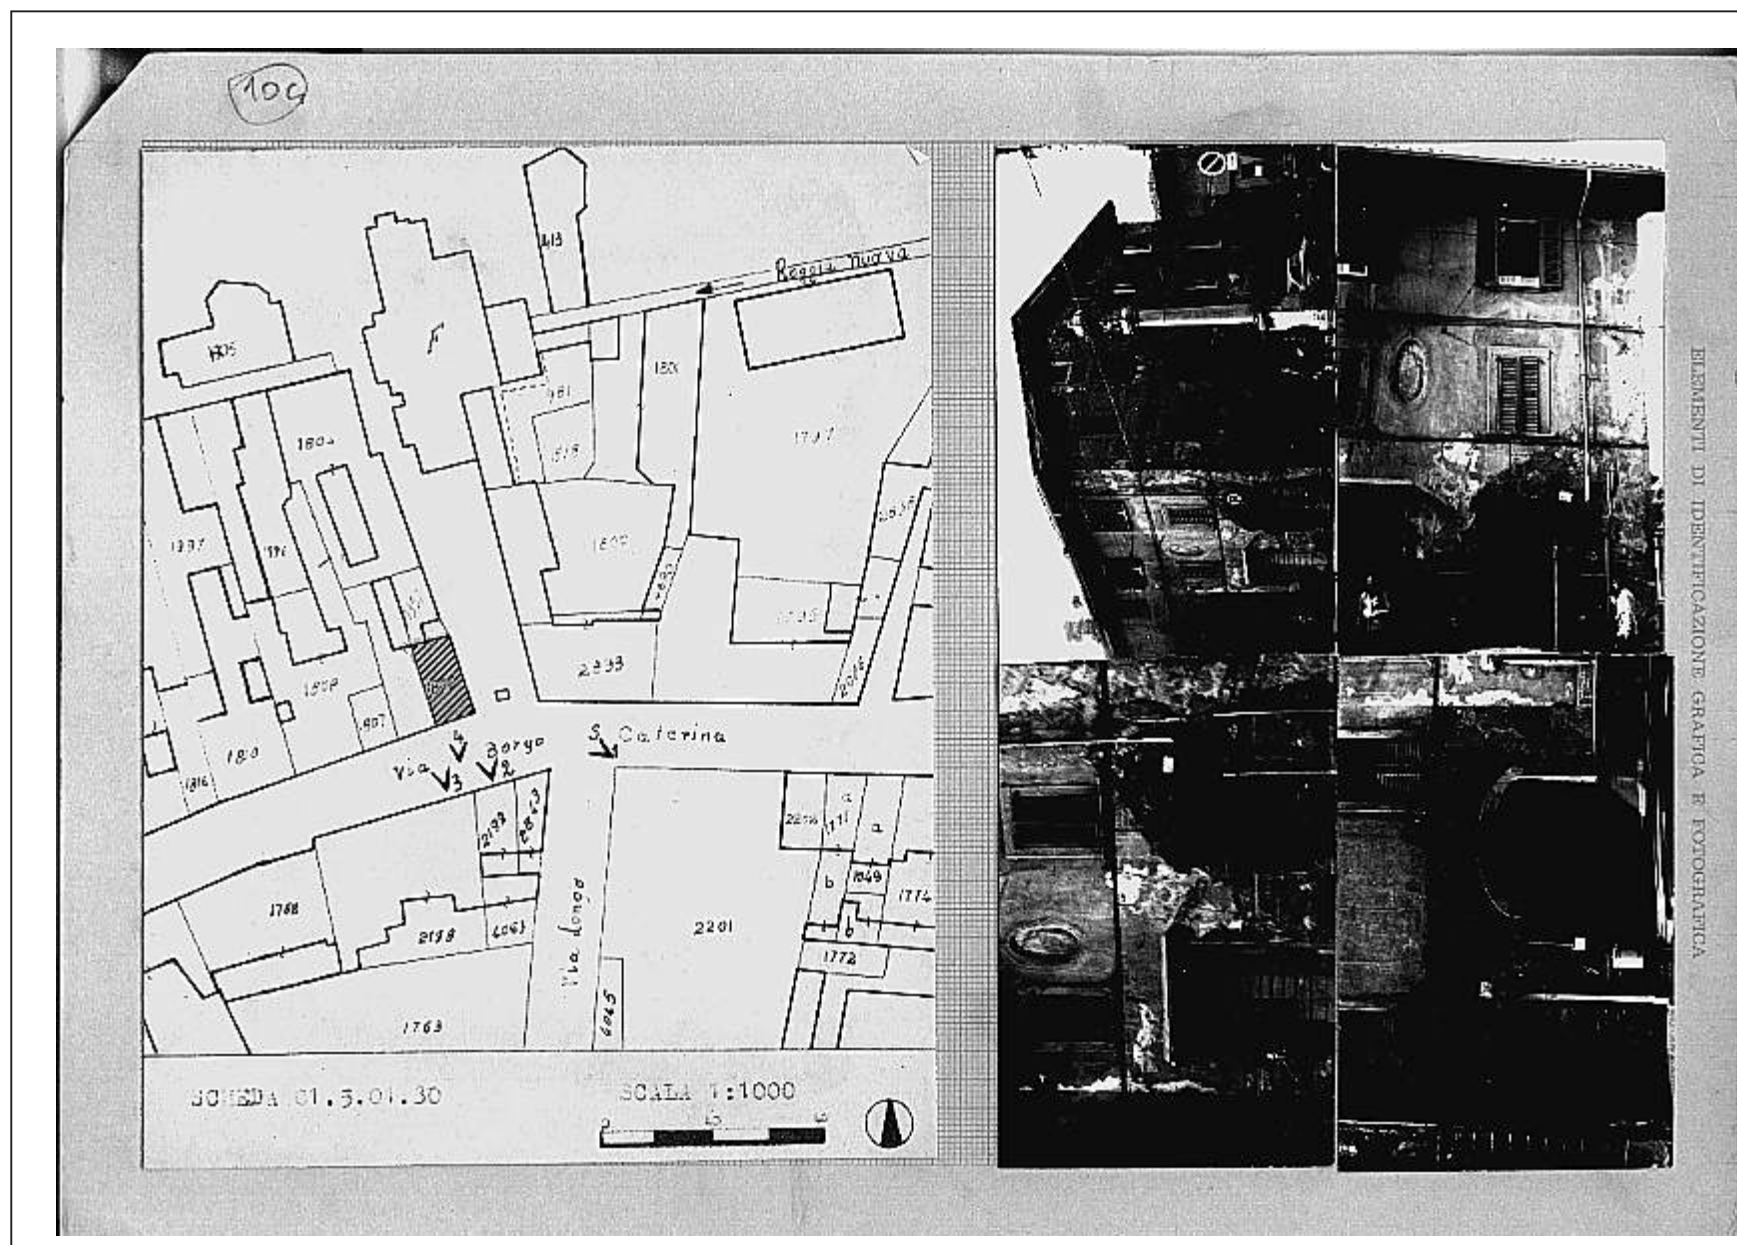
| COMUNE DI BERGAMO | | INVENTARIO DEI BENI CULTURALI E AMBIENTALI | | MONUMENTI | | | |
|---|--|---|--|---|--|---|--|
| DATI CRONOLOGICI<br><u>Costruito nel XVII o nel XVIII sec.</u> | | DATI TIPOLOGICI<br><u>Edificio d'angolo a pianta rettangolare.</u> | | STRUTTURE E MATERIALI<br><u>Struttura muraria in pietra e cotto, intonacata.</u> | | | |
| <u>Apertura posteriore di un negozio al 68B.</u> | | <u>Altezza di tre piani più sottotetto.</u> | | <u>Solai in legno.</u> | | | |
| | | <u>Tetto a due falde.</u> | | <u>Tetto con orditura in legno e manto in coppi.</u> | | | |
| | | | | <u>Contorni della apertura in arenaria.</u> | | | |
| | | CARATTERISTICHE PARTICOLARI E CONTESTO<br><u>Due porte ad arco a tutto sesto su due fronti.</u> | | | | | |
| PROPRIETÀ ATTUALE | | <u>In viale Santuario al piano terra quattro finestrelle quadrate con grate in ferro. Tracce di affreschi sotto il successivo intonaco (ornamenti e stemmi gentilizi); su via S. Caterina. ovale con immagine sacra.</u> | | PROPOSTE DI RESTAURO<br><u>Consolidamento. Rifacimento intonaco.</u> | | | |
