| COMUNE DI BERGAMO | | INVENTARIO DEI BENI CULTURALI E AMBIENTALI | | MONUMENTI | | |
| DENOMINAZIONE <u>Circolo "A.C.L.I."</u> | | EPOCA <u>SEC. XIX (fine)</u> | | 1 - VALORE ARCHITETTONICO | | NUMERO SCHEDE<br><u>0150133</u> |
| LOCALITA' <u>S. Caterina</u> <u>viale Santuario</u> | | N. CIV. <u>4</u> | | a) pessimo b) cattivo c) mediocre<br>d) buono e) ottimo | | |

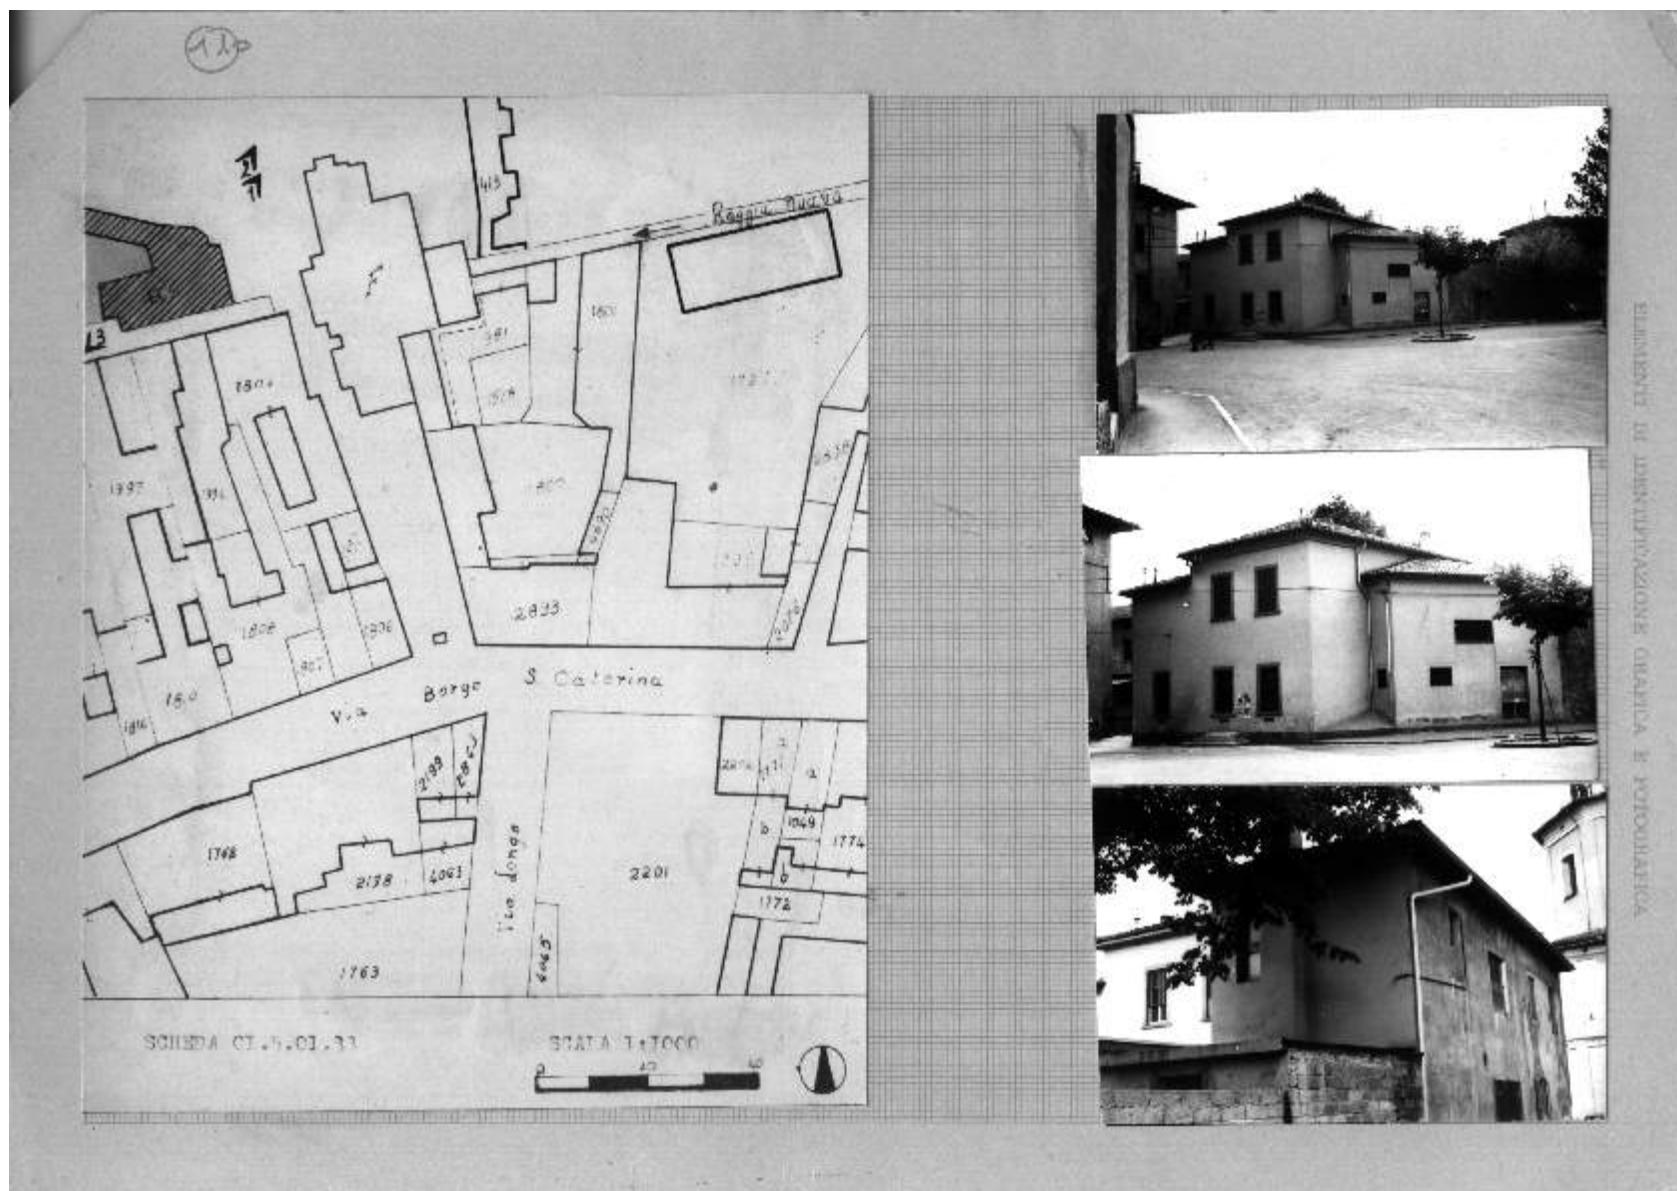
| COMUNE DI BERGAMO | | INVENTARIO DEI BENI CULTURALI E AMBIENTALI | | MONUMENTI | | |
|---|--|---|--|---|--|---|
| Costruzione del <u>XIX secolo (fine)</u> | | Edificio ai margini del borgo a<br><u>pianta irregolare, all'incirca a</u><br><u>a L.</u> | | Struttura muraria mista in pietra e<br>laterizio, intonacata. | | |
| Ristrutturazione interna e esterna -<br>rifacimento intonaco sui lati nord e<br>ovest) del 1960-1970. | | Altezza di due piani. | | Aggiunti elementi strutturali in c.a. | | |
| Rifacimento delle porte e delle in-<br>ferriate alle finestre. | | Copertura a più falde con im-<br>postazione a padiglione. | | Solai in legno. | | |
| PROPRIETARIO ATTUALE | | CARATTERISTICHE PARTICOLARI E CONTESTO | | Tetto con orditura in legno e manto in<br>coppi. | | |
| | | Porta d'ingresso con inferriate<br>in ferro e vetro. (recente) | | Contorni delle aperture in arenaria. | | |
| | | Due finestre con rari contorni in<br>legno sul lato sud. | | PROPOSTE DI RESTAURI | | |
| BIBLIOGRAFIA | | L'edificio costituisce il lato o-<br>vest dello slargo sul fianco del<br>Santuario e contribuisce a creare | | Salvaguardia della piazzetta. | | |
| DOCUMENTI ANNESSI | | L'atmosfera raccolta e distesa. | | OSSERVAZIONI | | |
