| COMUNE DI BERGAMO | | INVENTARIO DEI BENI CULTURALI E AMBIENTALI | | MONUMENTI | |
| DENOMINAZIONE Edificio residenziale | | EPOCA sec. XIX | | 1 - VALORE ARCHITETTONICO | |
| LOCALITÀ S. Caterina via Borgo S. Caterina (vicolo la-N. civ. 80 | | catasto Boccaleone f.25;mp. 1795 terale) | | a) pessimo b) cattivo c) mediocre d) buono e) ottimo | |

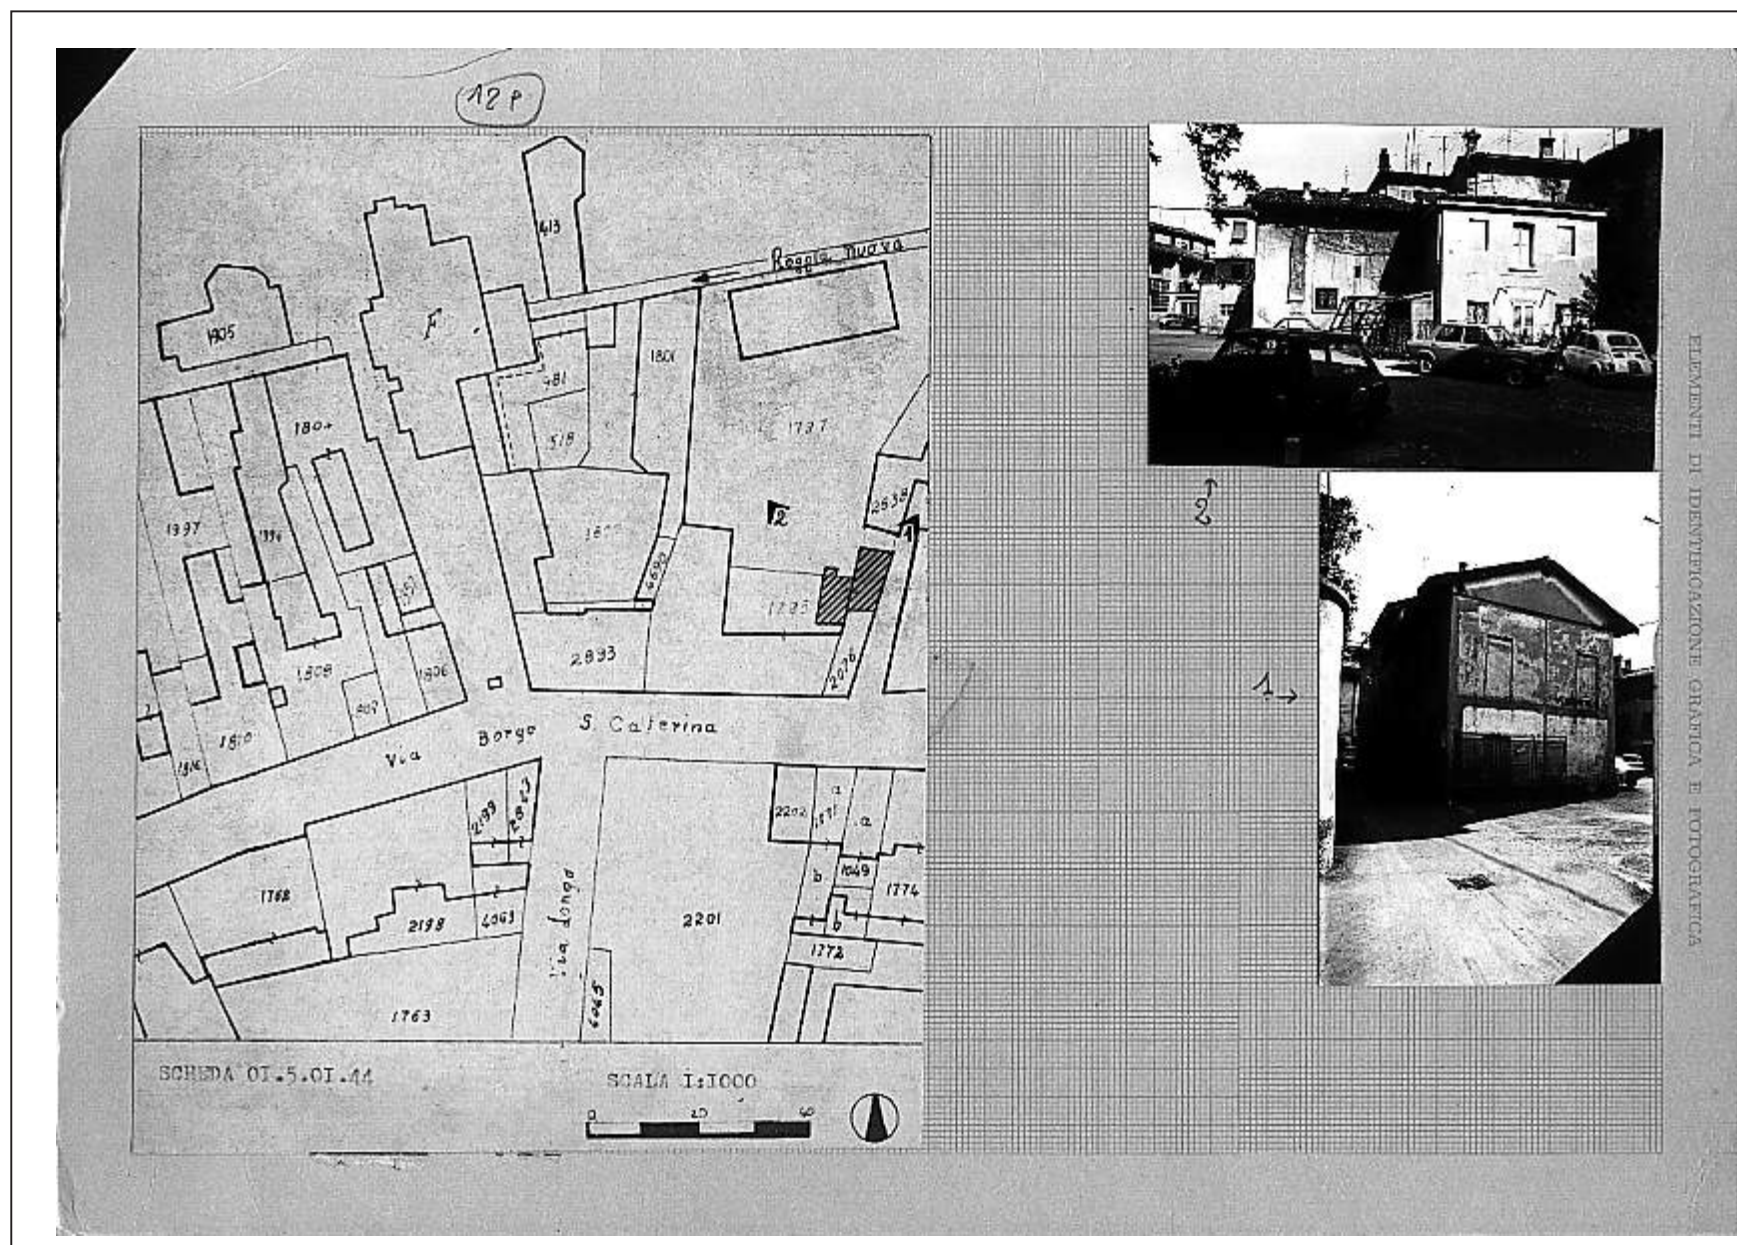
| COMUNE DI BERGAMO | | INVENTARIO DEI BENI CULTURALI E AMBIENTALI | | MONUMENTI | |
|---|--|---|--|---|--|
| Costruito nel XIX secolo. | | Edificio a pianta rettangolare, alto due piani. | | Struttura murarie mista in pietra e cotto, con intonacatura esterna. | |
| Attualmente abbandonato e molto degradato. | | Tetto a due falde. | | Soli in legno. | |
| Sul retro è stato aggiunto un corpo di fabbrica (XX sec.) abitato. | | Corpo di fabbrica sul lato ovest a due piani con copertura a piana, su cui è stata sovrapposta una falda inclinata. | | Tetto con orditura in legno e manto in coppi. sul retro) | |
| | | Due finestrelle quadrate sul lato ovest con inferriata. | | Demolizione. | |
| | | L'edificio e soprattutto l'aggiunto posteriore squilibrano il cortile dell'edificio della scheda n. 01.5.01.42. | | OSSERVAZIONI | |
