| COMUNE DI BERGAMO | | INVENTARIO DEI BENI CULTURALI E AMBIENTALI | | MONUMENTI | | | |
| DENOMINAZIONE <u>Edificio residenziale</u> | | EPOCA <u>sec. XIX</u> | | 1. VALORE ARCHITETTONICO | | NUMERO SCHEDA<br><u>01501451</u> | |
| LOCALITA' <u>S.Caterina</u> VIA <u>Borgo S.Caterina</u> | | N. CIV. <u>80B</u> | | a) pessimo b) cattivo c) mediocre<br>di buono d) ottimo | | | |

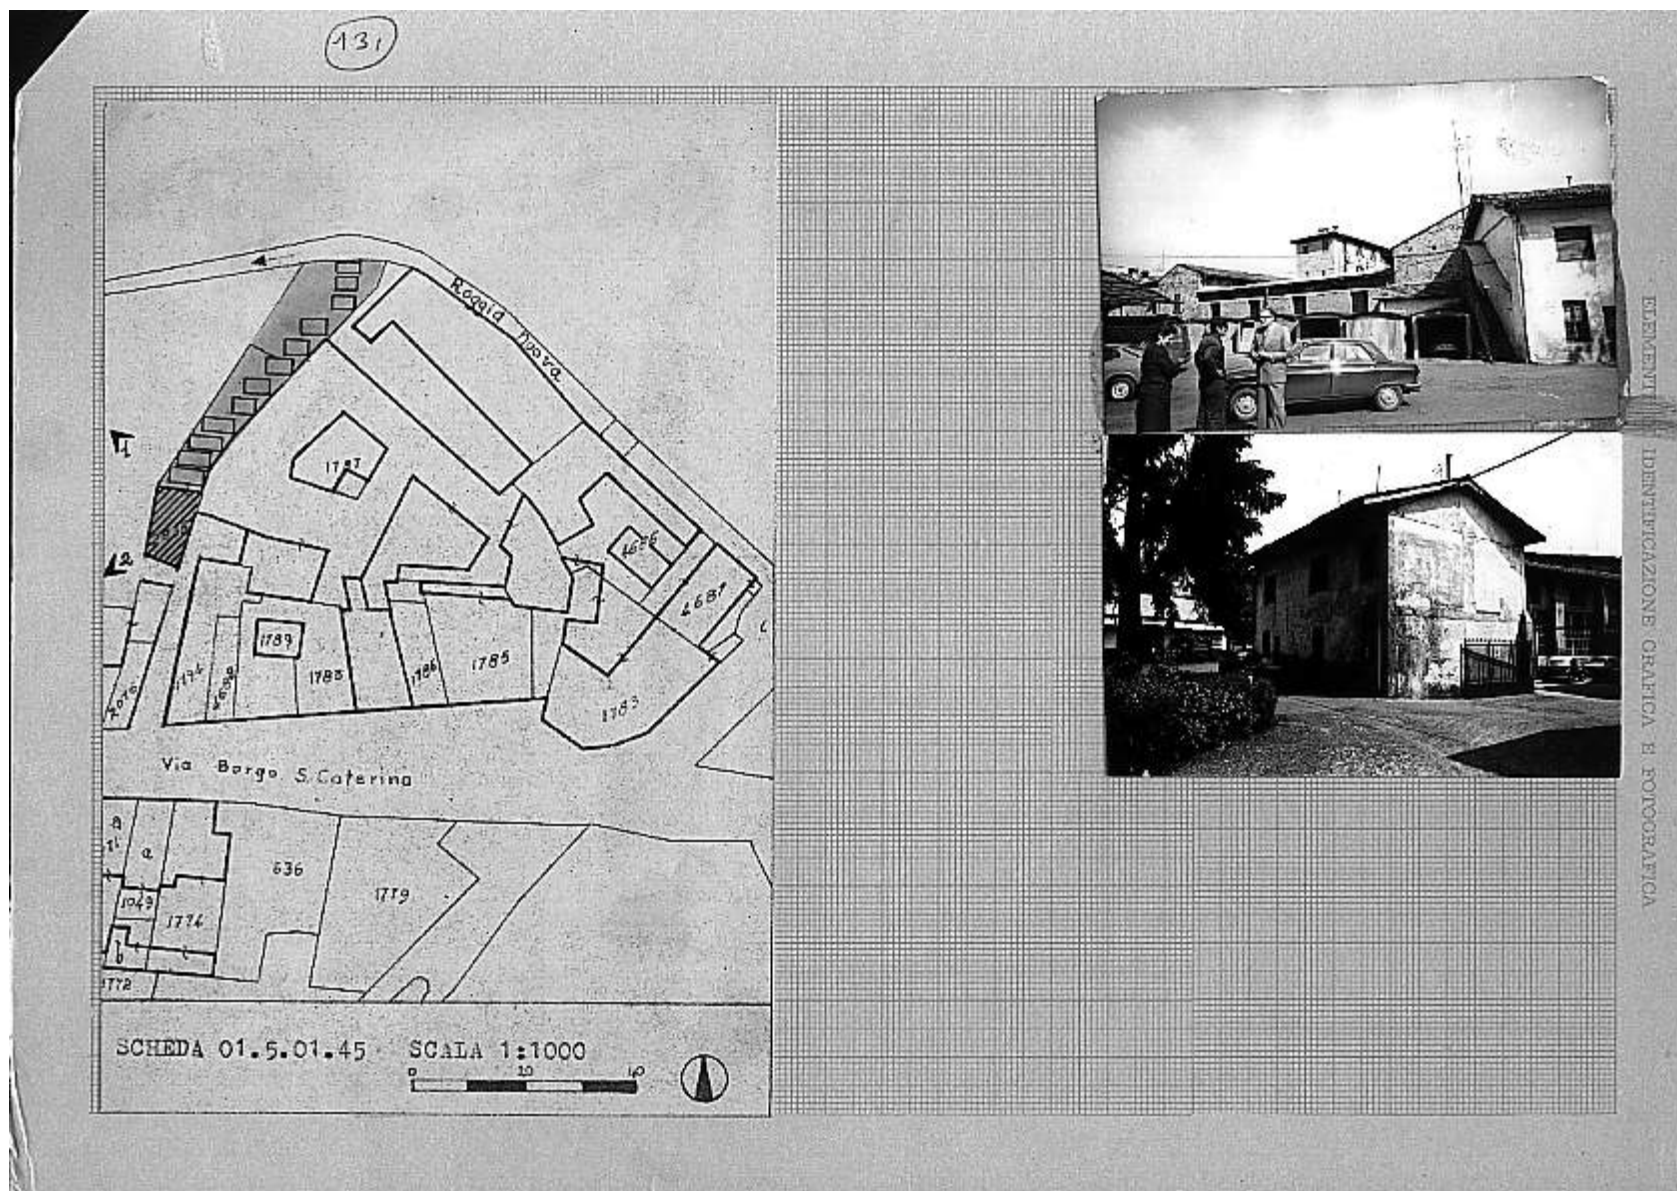
| COMUNE DI BERGAMO | | INVENTARIO DEI BENI CULTURALI E AMBIENTALI | | MONUMENTI | | | |
|---|---|---|---|---|---|---|---|
| <u>Costruito nel XIX secolo.</u> | | <u>Edificio all'interno del tessuto<br/>del borgo, a pianta rettangolare.</u> | | <u>Struttura muraria mista in pietrame e<br/>cotto, intonacata.</u> | | | |
| <u>Parziale demolizione a sud interno al<br/>1960: prima l'edificio era unito a<br/>quello della scheda 01.5.01.43.</u> | | <u>Altezza di due piani.</u> | | <u>Solai in legno.</u> | | | |
| <u>Ristrutturazione del I piano.</u> | | <u>Copertura a due falde.</u> | | <u>Tetto con orditura in legno e manto in<br/>coppi.</u> | | | |
| | | | | <u>Tettoia sulle scale in ondulux.</u> | | | |
| | | <u>Scale esterne per accesso al piano<br/>superiore sul lato nord.</u> | | | | | |
| | | <u>Il resto del mappale è occupato da<br/>piccole costruzioni provvisorie<br/>(garages) in lamiera ondulata.</u> | | | | | |

| COMUNE DI BERGAMO | | INVENTARIO DEI BENI CULTURALI E AMBIENTALI | | MONUMENTI | | | |
|---|---|---|---|---|---|---|---|
| | | | | <u>Si propone la demolizione.</u> | | | |
