| COMUNE DI BERGAMO | | | | | | | | | | INVENTARIO DEI BENI CULTURALI E AMBIENTALI | | | | | | | | | | MONUMENTI | | | | | | | | | | | | | | | | | | | | | | | | | | | | | |
| DENOMINAZIONE Edificio residenziale | | | | | | | | | | EPOCA Sec. XIX | | | | | | | | | | NUMERO SCHEDA | | | | | | | | | | | | | | | | | | | | | | | | | | | | | |
| LOCALITÀ S. Caterina | | | | | | | | | | VIA Borgo S. Caterina | | | | | | | | | | N. CIV. 86B-86C | | | | | | | | | | | | | | | | | | | | | | | | | | | | | |

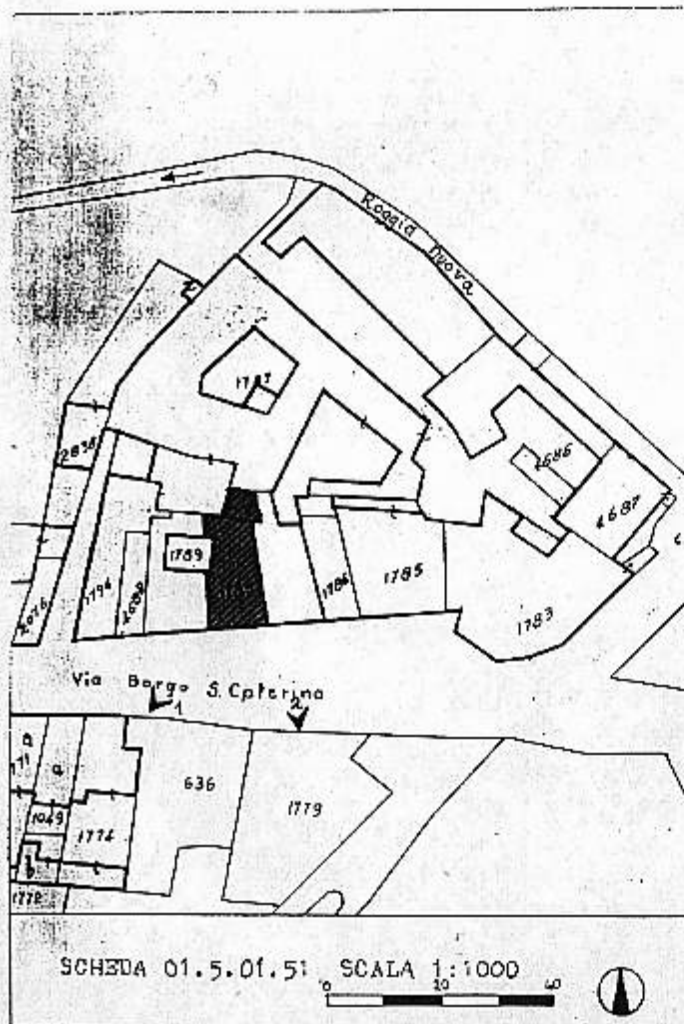
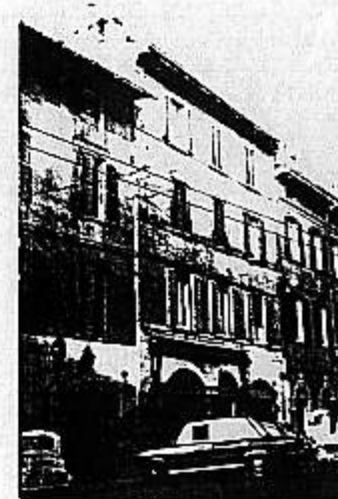
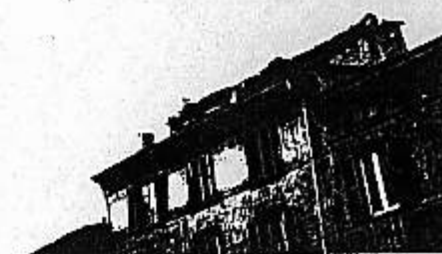
| COMUNE DI BERGAMO | | | | | | | | | | INVENTARIO DEI BENI CULTURALI E AMBIENTALI | | | | | | | | | | MONUMENTI | | | | | | | | | | | | | | | | | | | | | | | | | | | | | |
|---|--|--|--|--|--|--|--|--|--|---|--|--|--|--|--|--|--|--|--|---|--|--|--|--|--|--|--|--|--|---|--|--|--|--|--|--|--|--|--|---|--|--|--|--|--|--|--|--|--|
| Costruzione del XIX secolo. | | | | | | | | | | Edificio in cortina a pianta irregolare. | | | | | | | | | | Struttura muraria in pietra e cotto con intonacatura esterna (degradata). | | | | | | | | | | | | | | | | | | | | | | | | | | | | | |
| Aperture a piano terra per negozi. | | | | | | | | | | Altezza di quattro piani abitabili, mansarda molto degradata. | | | | | | | | | | Solai in legno. | | | | | | | | | | | | | | | | | | | | | | | | | | | | | |
| | | | | | | | | | | Tetto a due falde sfasate. | | | | | | | | | | Tetto con orditura in legno e manto in coppi. | | | | | | | | | | | | | | | | | | | | | | | | | | | | | |
| | | | | | | | | | | | | | | | | | | | | Contorni delle aperture in arenaria. | | | | | | | | | | | | | | | | | | | | | | | | | | | | | |
| | | | | | | | | | | Sul fronte cornici orizzontali in corrispondenza dei davanzali. | | | | | | | | | | Restauro o demolizione della mansarda. | | | | | | | | | | | | | | | | | | | | | | | | | | | | | |
| | | | | | | | | | | Ingombrante il canello per insegna a piano terra. | | | | | | | | | | | | | | | | | | | | | | | | | | | | | | | | | | | | | | | |
