| COMUNE DI BERGAMO | | INVENTARIO DEI BENI CULTURALI E AMBIENTALI | | MONUMENTI | |
| DENOMINAZIONE Edificio residenziale | | EPOCA sec. XIX | | 1. VALORE ARCHITETTONICO | |
| LOCALITÀ S.Caterina via Borgo S.Caterina | | N. CIV. 88 | | a) pessimo b) cattivo c) mediocre d) buono e) ottimo | |

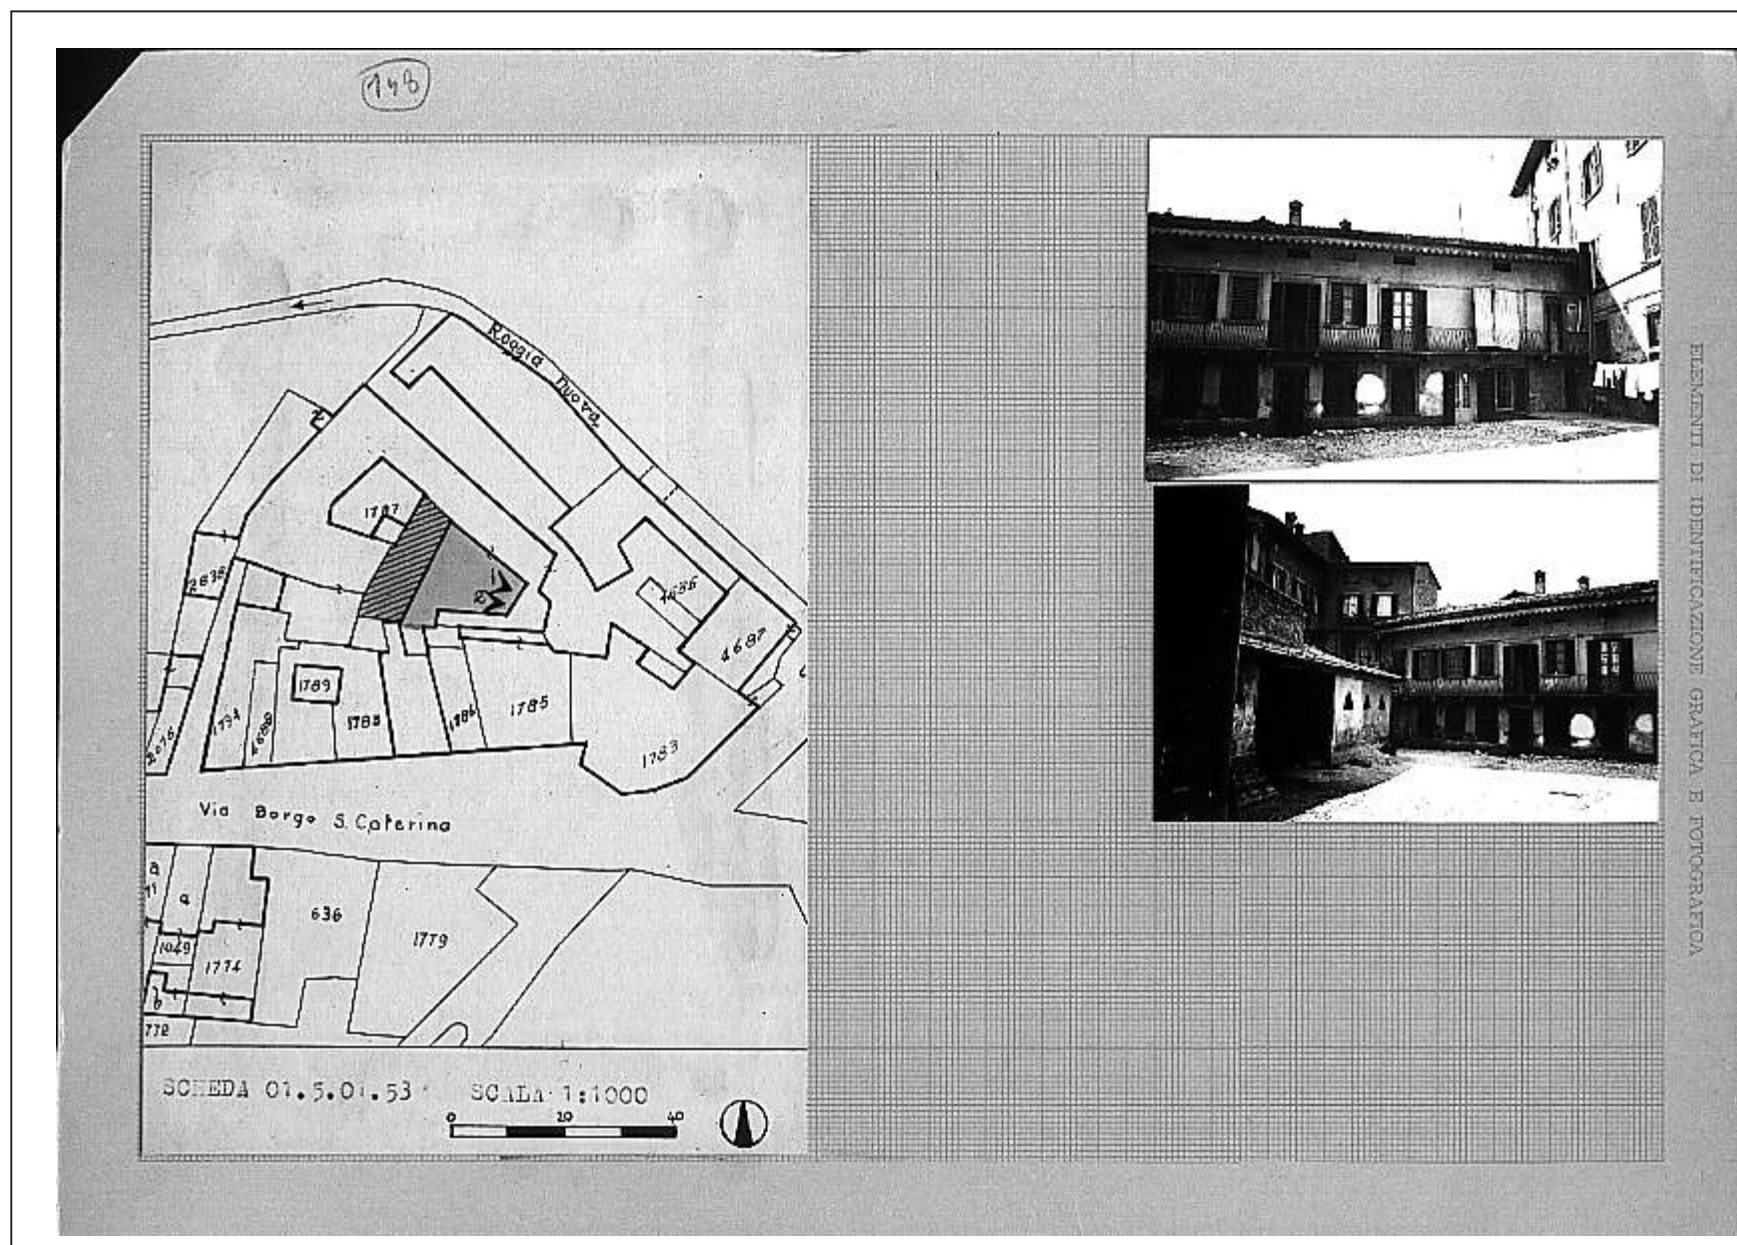
| COMUNE DI BERGAMO | | INVENTARIO DEI BENI CULTURALI E AMBIENTALI | | MONUMENTI | |
|---|--|---|--|---|--|
| Costruito nella prima metà del XIX secolo come edificio adibito agli uffici della fonderia Mancini (v. Scheda 01.5.01.54). | | Edificio all'interno del borgo; collegato agli edifici delle schede n.01.5.01.54 e 01.5.01.52. Pianta rettangolare. Altezza di due piani più sottotetto. Tetto a una falda. | | Struttura muraria mista in pietrame e cotto, intonacata. Solai in legno. Tetto con orditura in legno e manto in coppi. | |
| | | Balleratoio lungo tutto il lato est. Abbeino visibile sul lato ovest; finestrelle rettangolari nel sottotetto. Motivo decorativo in lamiera sulla linea di gronda. L'edificio forma il lato ovest di un cortile acciottolato. | | Ristrutturazione del cortile. | |
