| COMUNE DI BERGAMO | | INVENTARIO DEI BENI CULTURALI E AMBIENTALI | | MONUMENTI | |
| DENOMINAZIONE Edificio residenziale | | EPOCA sec. XIX | | 1 - VALORE ARCHITETTONICO | |
| LOCALITÀ S. Caterina VIA Borgo S. Caterina | | N. CIV. 90A-92A | | a) presenza di ostacolo di misura di lusso b) valore | |

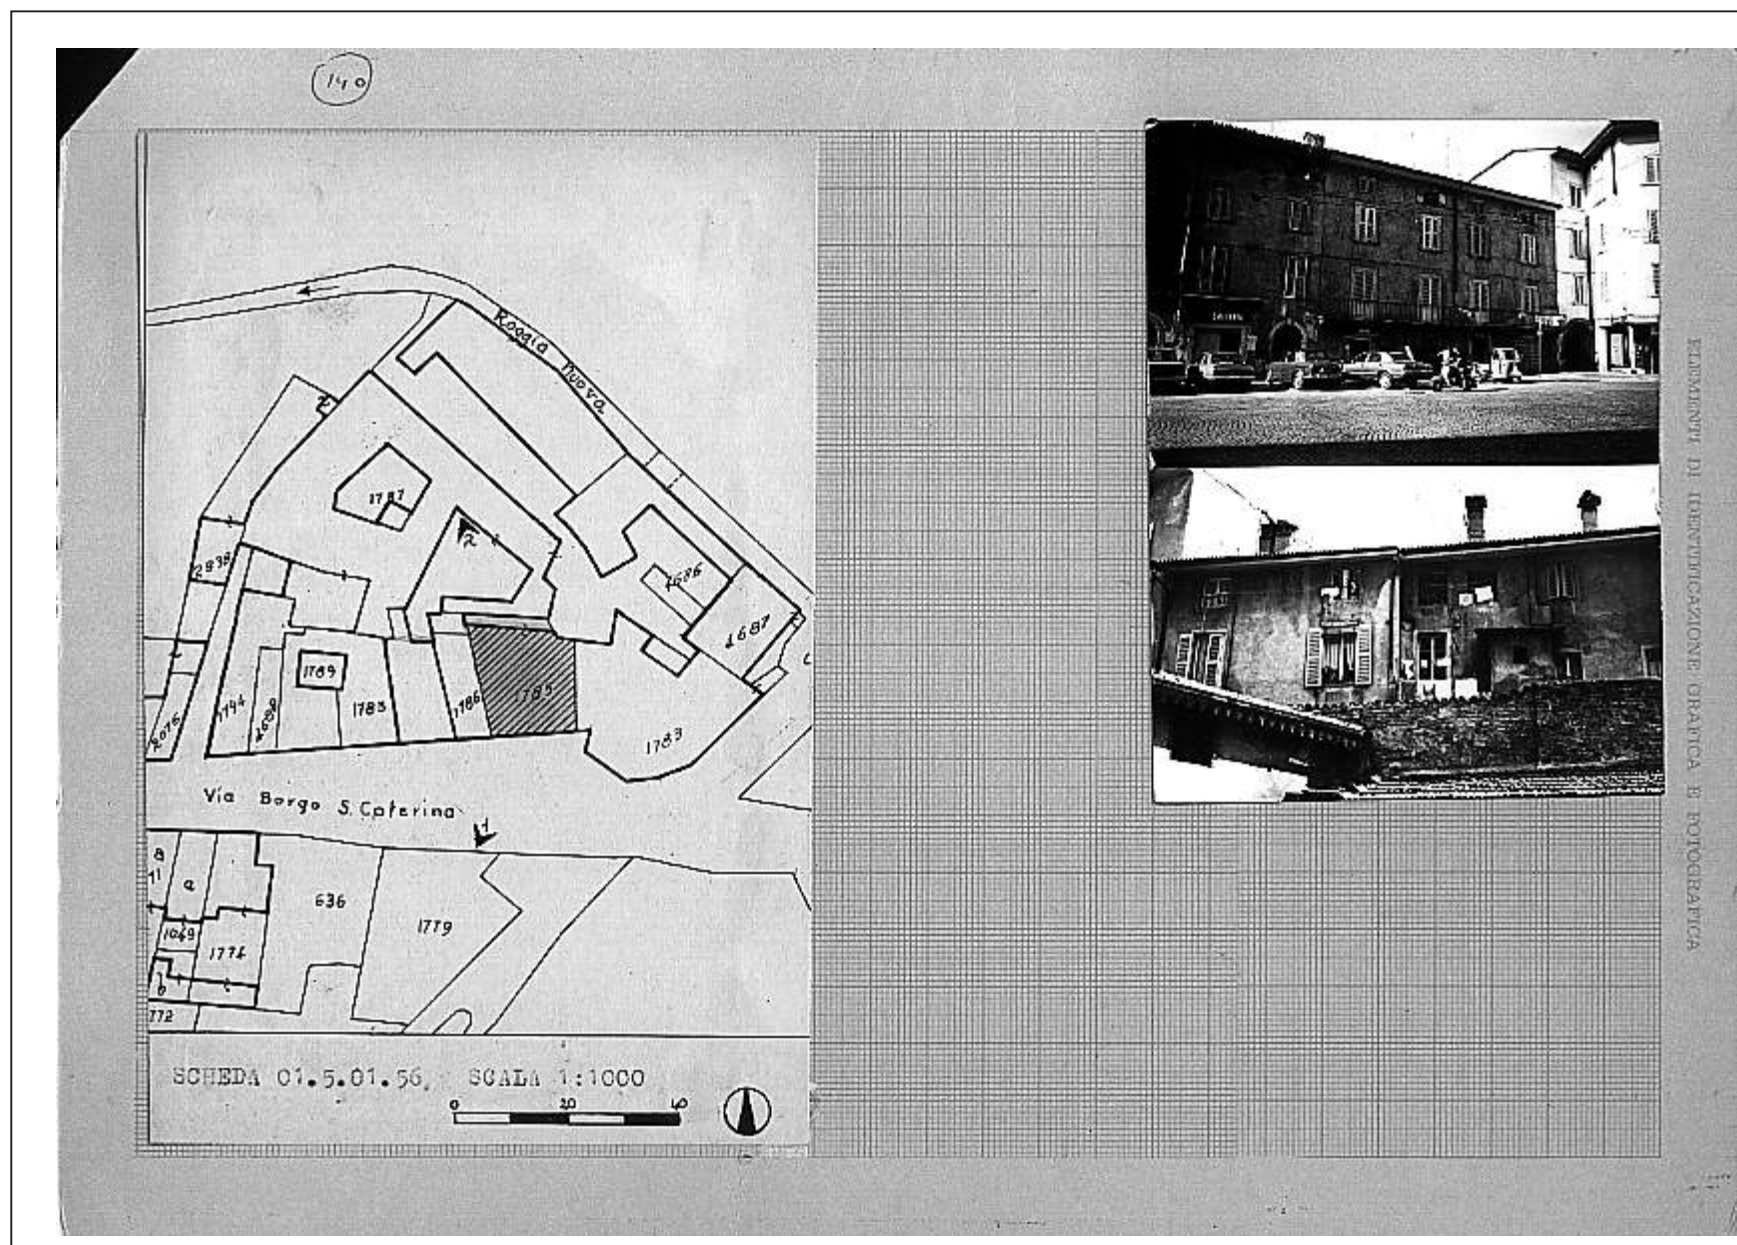
| COMUNE DI BERGAMO | | INVENTARIO DEI BENI CULTURALI E AMBIENTALI | | MONUMENTI | |
|---|--|---|--|---|--|
| Costruito nel secolo scorso su struttura precedente come locanda con stalle. | | Edificio in cortina a pianta quadrangolare. Altezza di tre piani più sottotetto abitato. | | Struttura muraria mista in pietra e cotto con intonacatura esterna. | |
| Rifacimenti intonaco e tetto interno al 1965. | | Copertura a due falde. | | Tetto con orditura in legno e manto in coppi. | |
| | | | | Solai in legno. | |
| | | | | Contorni delle finestre e della porta architravate in arenaria. | |
| | | Ballatoio su mensole di pietra in ferro battuto lungo tutta la facciata al I piano. Aperture architravate al piano terra. | | | |
| | | Buoni gli ambienti a piano terra: a ovest nell'osteria, dal pavimento rialzato rispetto al piano stradale, due archi di sostegno su colonna | | OSSERVAZIONI | |
| BIBLIOGRAFIA | | in arenaria verniciata. | | Retro insignificante, probabilmente restaurato, con balconcino. | |
| DOCUMENTI ANNESSI | | A ovest nell'ex stallaggio, archi su colonne e grosse travi in legno in vista. | | REDATTA DA N. Torriani | |
