| COMUNE DI BERGAMO | | INVENTARIO DEI BENI CULTURALI E AMBIENTALI | | MONUMENTI | |
| DENOMINAZIONE <b>Officina e magazzino</b> | | EPOCA <b>sec. XX dopo 145</b> | | 1 - VALORE ARCHITETTONICO | |
| LOCALITÀ <b>S.Oterina</b> VIA <b>Borgo S.Caterina</b> | | N. CIV. <b>94</b> | | a) pessimo b) medio c) buono d) ottimo | |

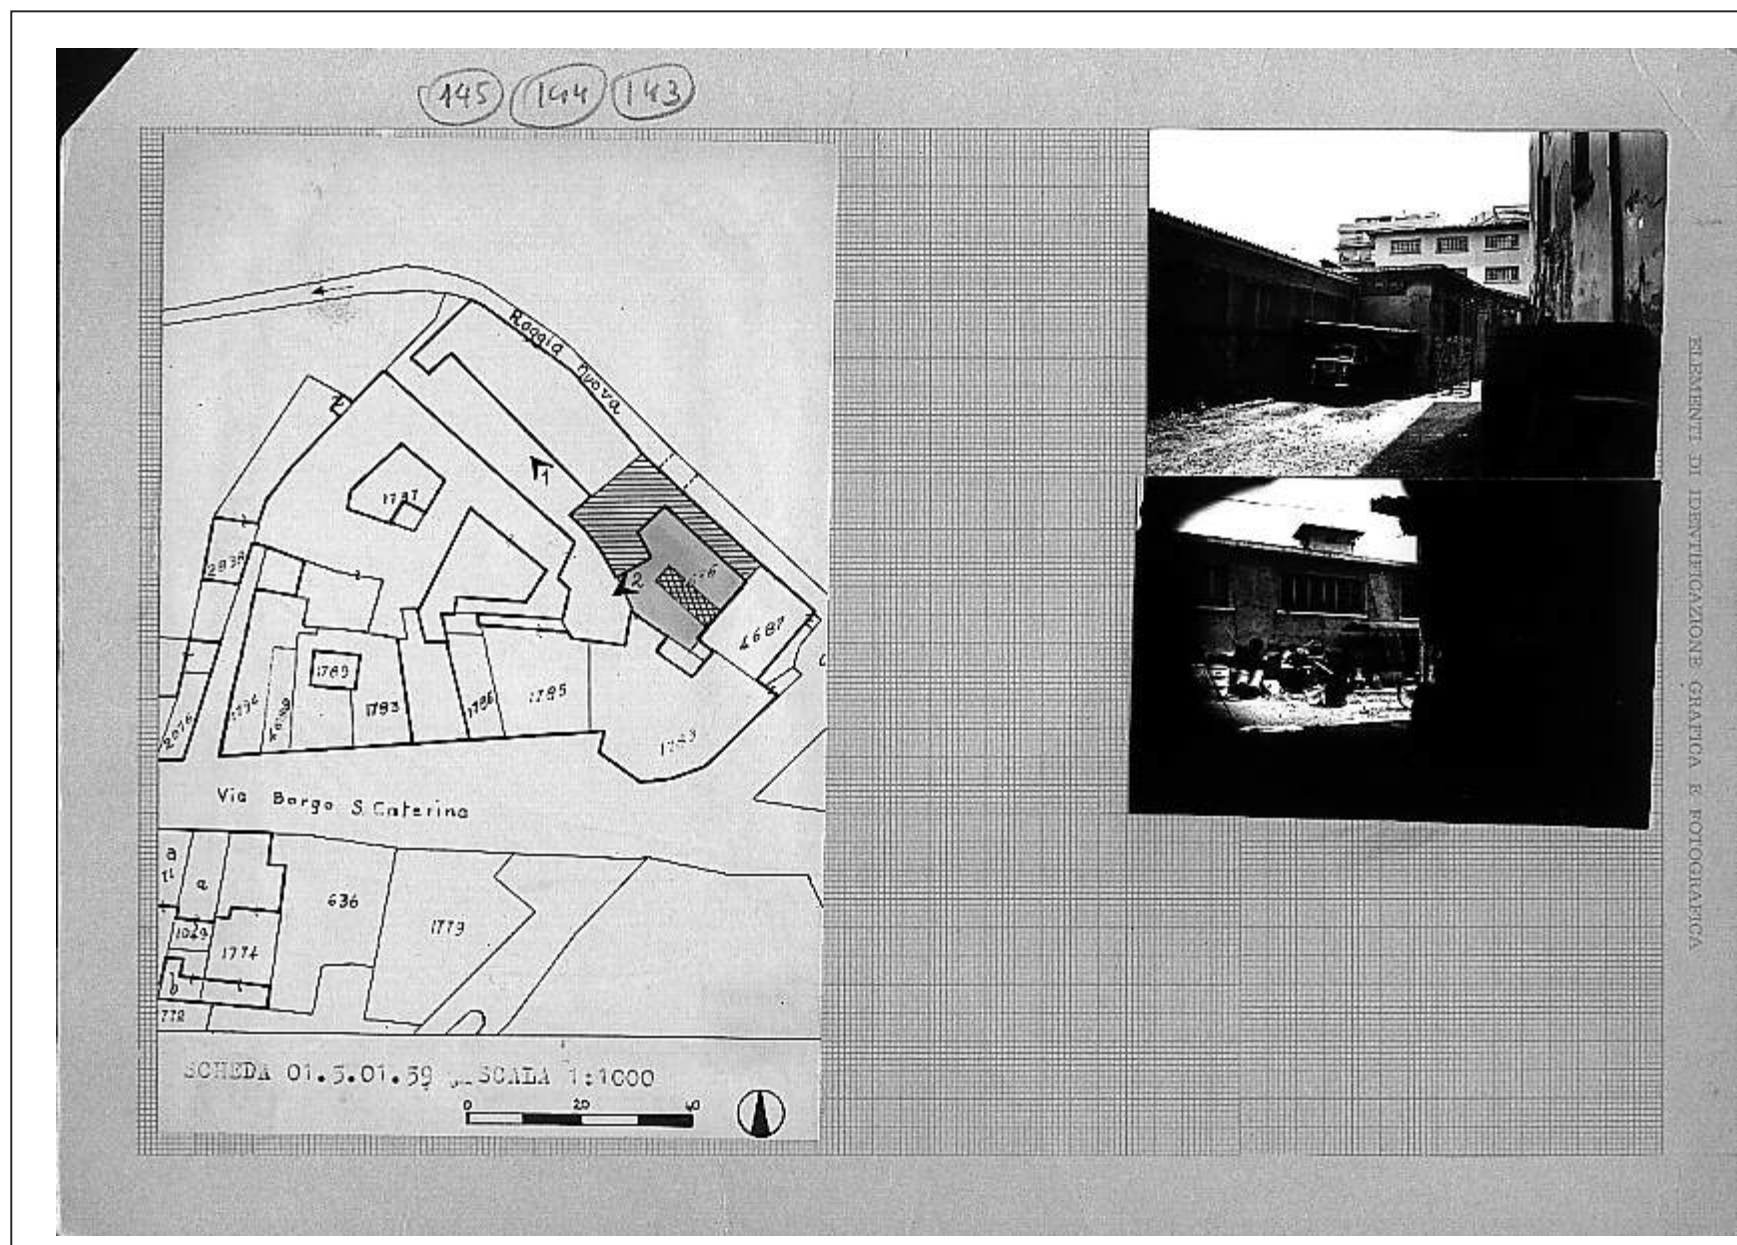
| COMUNE DI BERGAMO | | INVENTARIO DEI BENI CULTURALI E AMBIENTALI | | MONUMENTI | |
|---|--|---|--|---|--|
| NEG. 29.10 / 29.11 | | | | REVISIONATA DA <b>V. Sella</b> febbraio 1973 | |

| COMUNE DI BERGAMO | | INVENTARIO DEI BENI CULTURALI E AMBIENTALI | | MONUMENTI | |
|---|--|---|--|---|--|
| Edificio costruito dopo il 1945. | | Due distinti corpi di fabbrica a ovest a pianta irregolare. | | Corpo ovest: struttura muraria in primari di calcestruzzo. Tetto con solette piana in c.a. | |
| | | Corpo a ovest, altezza di 1 piano; Copertura piana. | | Corpo est: struttura portante in c.a. tetto con orditura in legno e manto in coppi. | |
| | | A est pianta rettangolare a un piano; coperture a una falda. | | | |
| | | Gancellata d'accesso (rozzamente rivestita in lamiera) sul cortile al n° 94. | | Demolizione. | |
| | | Gli edifici sono collocati in una delle zone più sciatte del borgo. | | OSSERVAZIONI | |
