| COMUNE DI BERGAMO | | INVENTARIO DEI BENI CULTURALI E AMBIENTALI | | MONUMENTI | | | |
| DENOMINAZIONE <b>Ex oratorio di S. Giuseppe</b> | | EPOCA <b>sec. XVII</b> | | 1 - VALORE ARCHITETTONICO<br>a) pessimo b) cattivo c) mediocre<br>d) buono e) ottimo | | NUMERO SCHEDA<br><b>0150161</b> | |

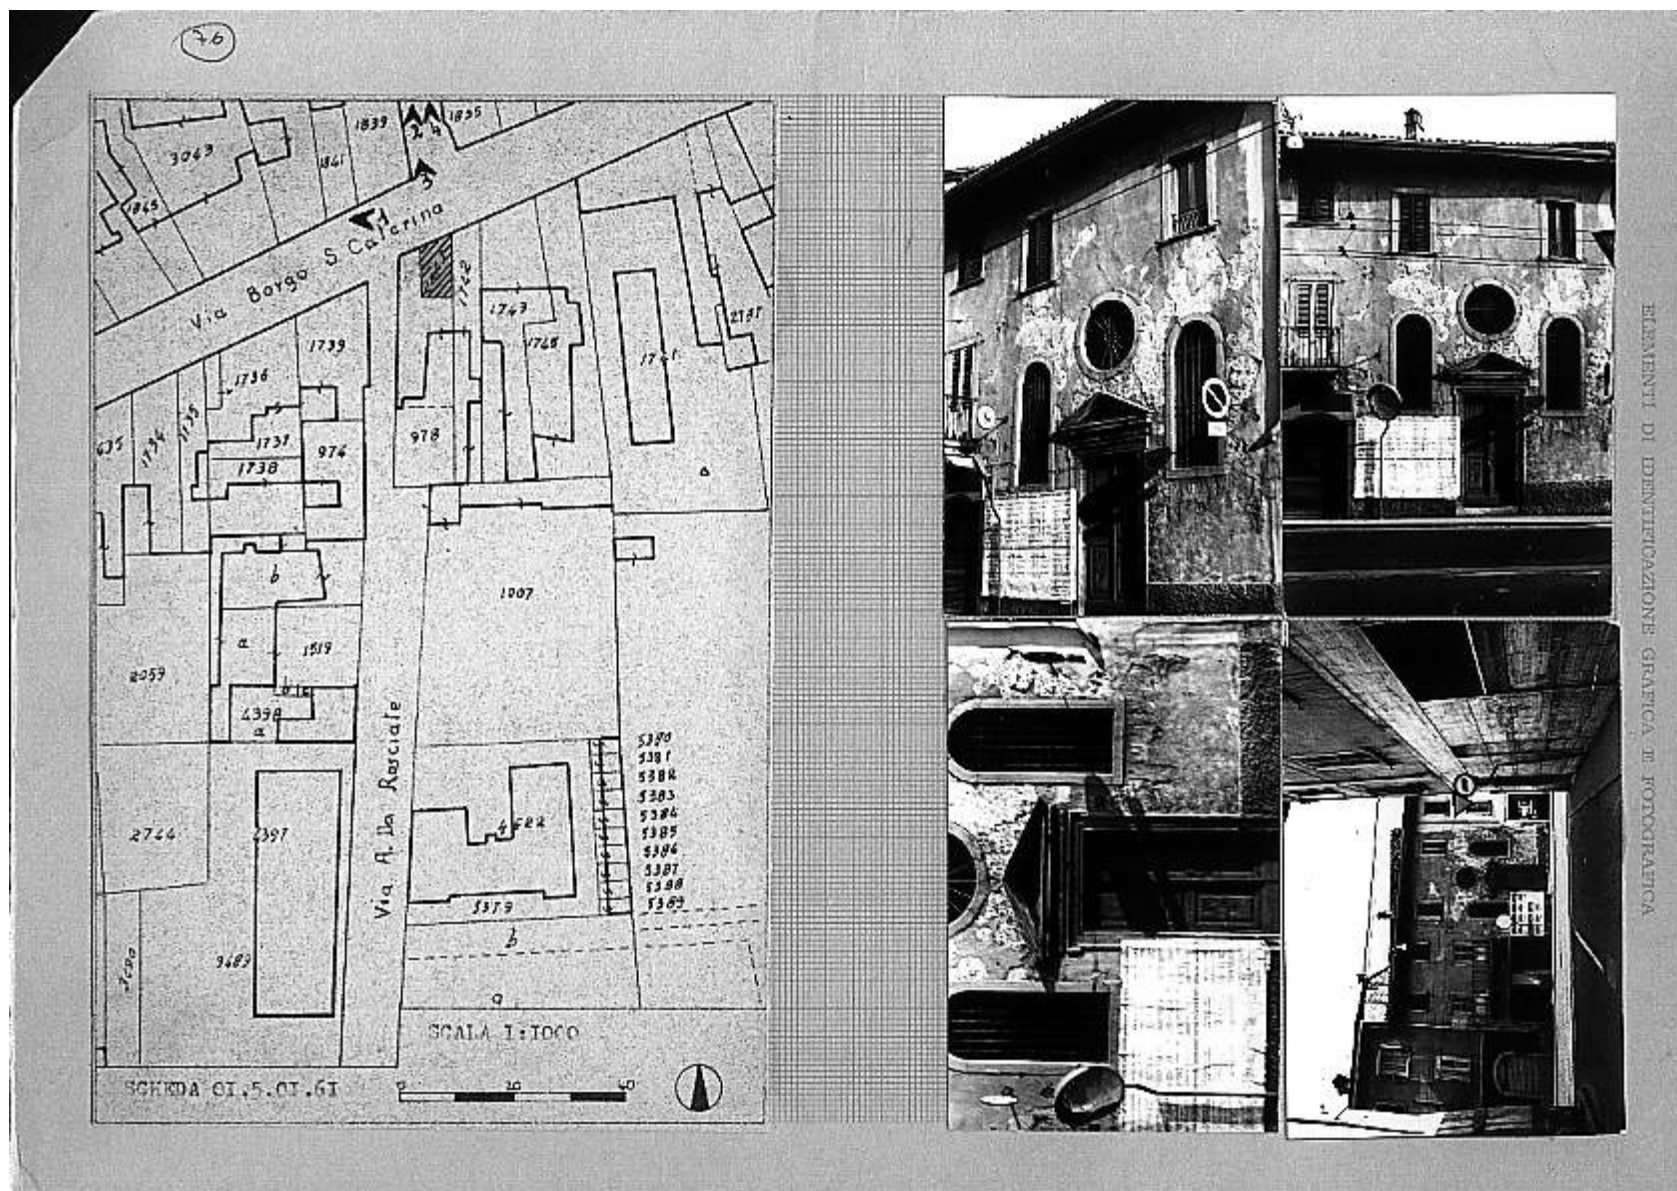
| COMUNE DI BERGAMO | | INVENTARIO DEI BENI CULTURALI E AMBIENTALI | | MONUMENTI | | | |
|---|--|---|--|---|--|---|--|
| CATASTO <b>Boccaleone f. 25; mp. 2873</b> | | USO ATTUALE <b>magazzino e abitazione</b> | | 2 - NECESSITÀ DI RESTAURO<br>a) impossibile b) restauro integrale<br>c) restauro insieme o parziale<br>d) restauri parziali e) ottime condizioni | | GRADO<br><b>3</b> | |
| DATI CRONOLOGICI<br><b>Costruita nel XVII secolo</b> | | DATI TIPOLOGICI<br><b>Edificio in cortina.</b> | | STRUTTURE E MATERIALI<br><b>Strutture murarie in pietra e lateri</b> | | | |
| <b>Soppresso nel 1809</b> | | <b>Oratorio a sala a pianta trapezoidale</b> | | <b>cio. Solai in legno.</b> | | | |
| | | <b>(attualmente diviso in due piani).</b> | | <b>Tetto con orditura in legno e mento</b> | | | |
| | | <b>Tetto a due falde.</b> | | <b>in coppi.</b> | | | |
| | | | | <b>Contorni delle aperture in arenaria</b> | | | |
| | | | | <b>con modanatura.</b> | | | |
| PROPRIETARIO ATTUALE | | CARATTERISTICHE PARTICOLARI E CONTESTO<br><b>Portale architravato con timpano</b> | | PROPOSTE DI RESTAURO<br><b>Consolidamento e liberazione.</b> | | | |
| | | <b>due finestroni sulla facciata, sin-</b> | | | | | |
| | | <b>metrati a tutto sesto con inferri-</b> | | | | | |
| | | <b>ta.</b> | | | | | |
| | | <b>Rosone centrale con inferriata.</b> | | OSSERVAZIONI | | | |
