| COMUNE DI BERGAMO | | INVENTARIO DEI BENI CULTURALI E AMBIENTALI | | MONUMENTI | |
| DENOMINAZIONE Edificio residenziale | | ETEOA SBO. XVIII ? | | 1. VALORE ARCHITETTONICO | |
| LOCALITA S. Caterina VIA Borgo S. Caterina | | N. CIV. 35 | | a) pessimo b) cattivo c) mediocre<br>di buono d) ottimo | |

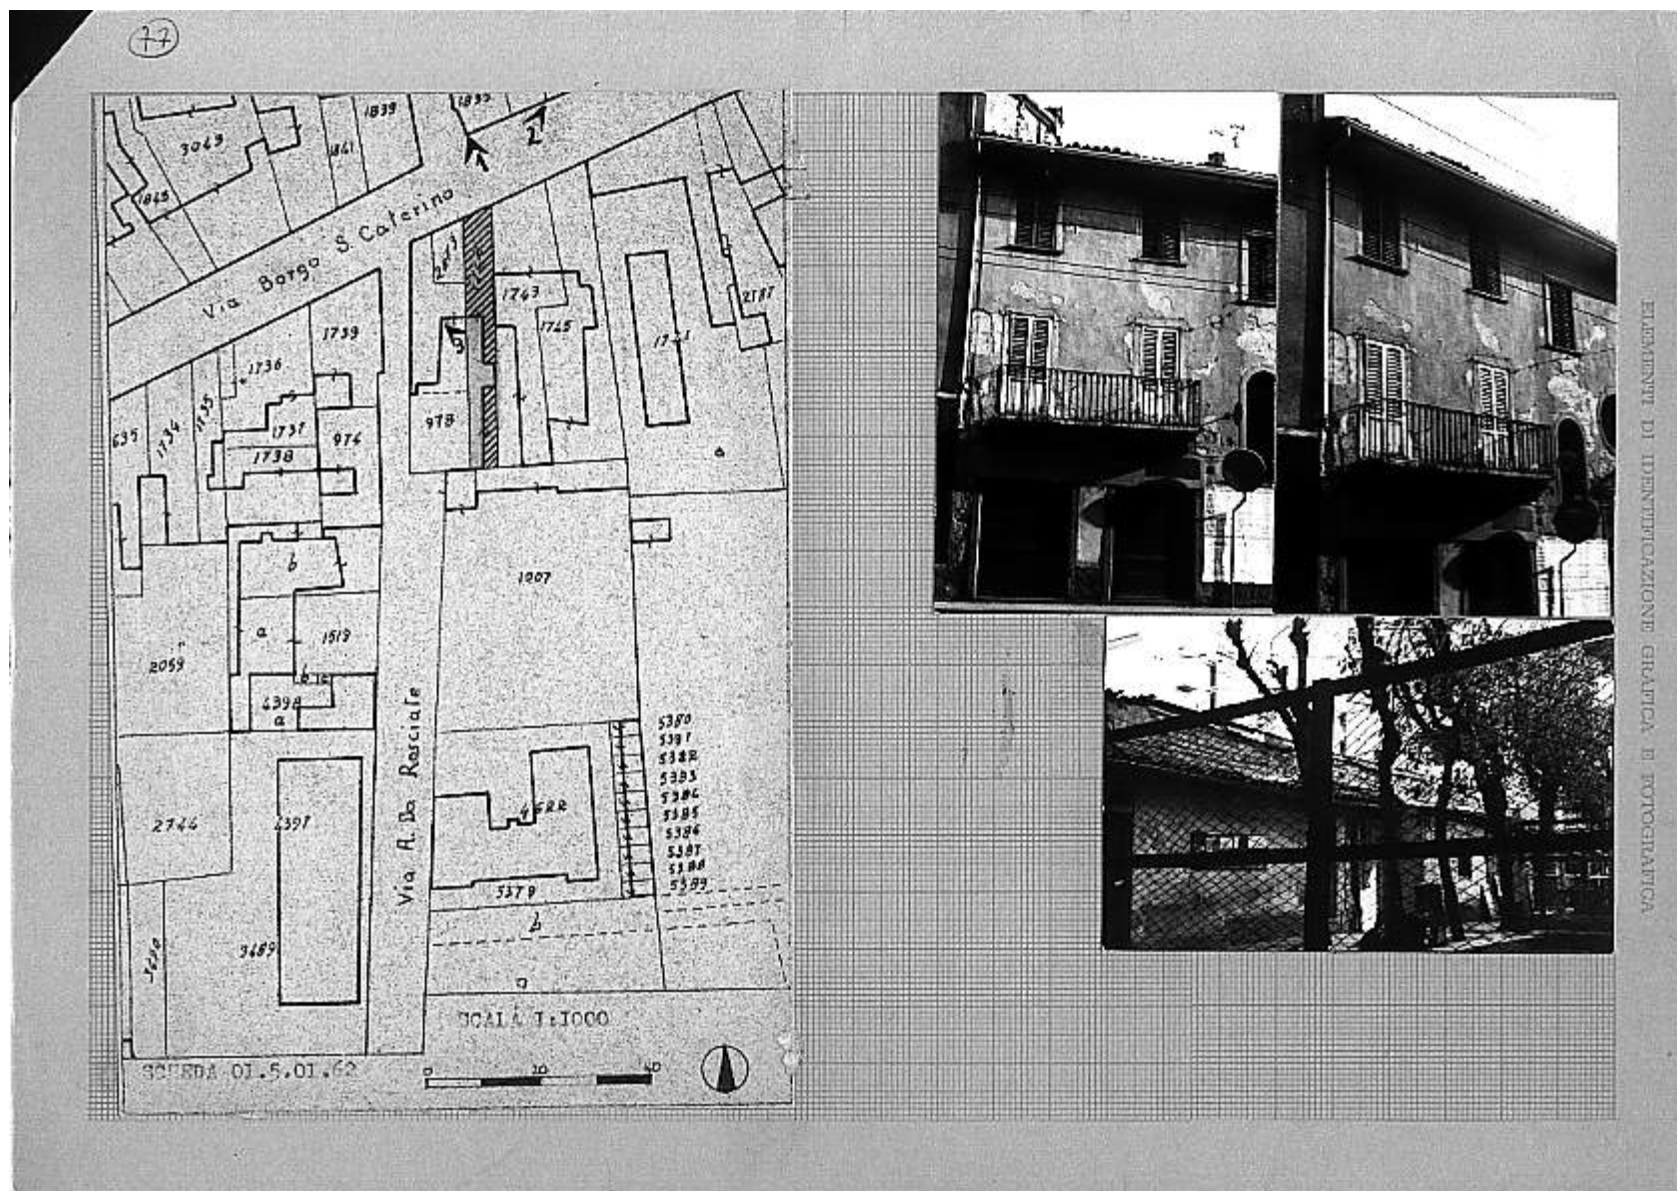
| COMUNE DI BERGAMO | | INVENTARIO DEI BENI CULTURALI E AMBIENTALI | | MONUMENTI | |
|---|--|---|--|---|--|
| Fronte su strada | | | | spazi liberi | |

| COMUNE DI BERGAMO | | INVENTARIO DEI BENI CULTURALI E AMBIENTALI | | MONUMENTI | |
|---|--|---|--|---|--|
| Probabilmente del XVIII secolo. | | Edificio in cortina a pianta trapezoidale con corpi di fabbrica rettilinei. | | Strutture murarie in pietra a laterizio | |
| Due aperture al piano terra adibite a negozi. | | Altezza di tre piani. | | Solai in legno. | |
| | | Tetto a due falde. | | Tetto con orditura in legno e manto in coppi. | |
| | | Balcone-bellatoio sulla facciata al primo piano. | | Ringhiera del balcone in ferro battuto. | |
| | | | | Cornici delle finestre; mensola e solai del balcone in arenaria. | |
| | | Due aperture architravate al piano terra con chiusura a saracinesca metallica (in contrasto con l'ambiente). | | Ristrutturazione piano terra. Consolidamento dell'intero edificio. | |
