| COMUNE DI BERGAMO | | INVENTARIO DEI BENI CULTURALI E AMBIENTALI | | MONUMENTI | |
| DENOMINAZIONE <u>Edificio residenziale</u> | | EPOCA <u>sec. XX dopo '45</u> | | 1. VALORE ARCHITETTONICO<br>a) pessimo b) cattivo c) medio d) buono e) ottimo | |
| LOCALITÀ <u>S.Caterina</u> VIA <u>Borgo S.Caterina</u> N. CIV. <u>2</u> | | | | 2. NECESSITÀ DI RESTAURO<br>a) impossibile b) restauro integrale c) restauro interno o esterno d) restauri parziali e) ordine coadiuvanti | |

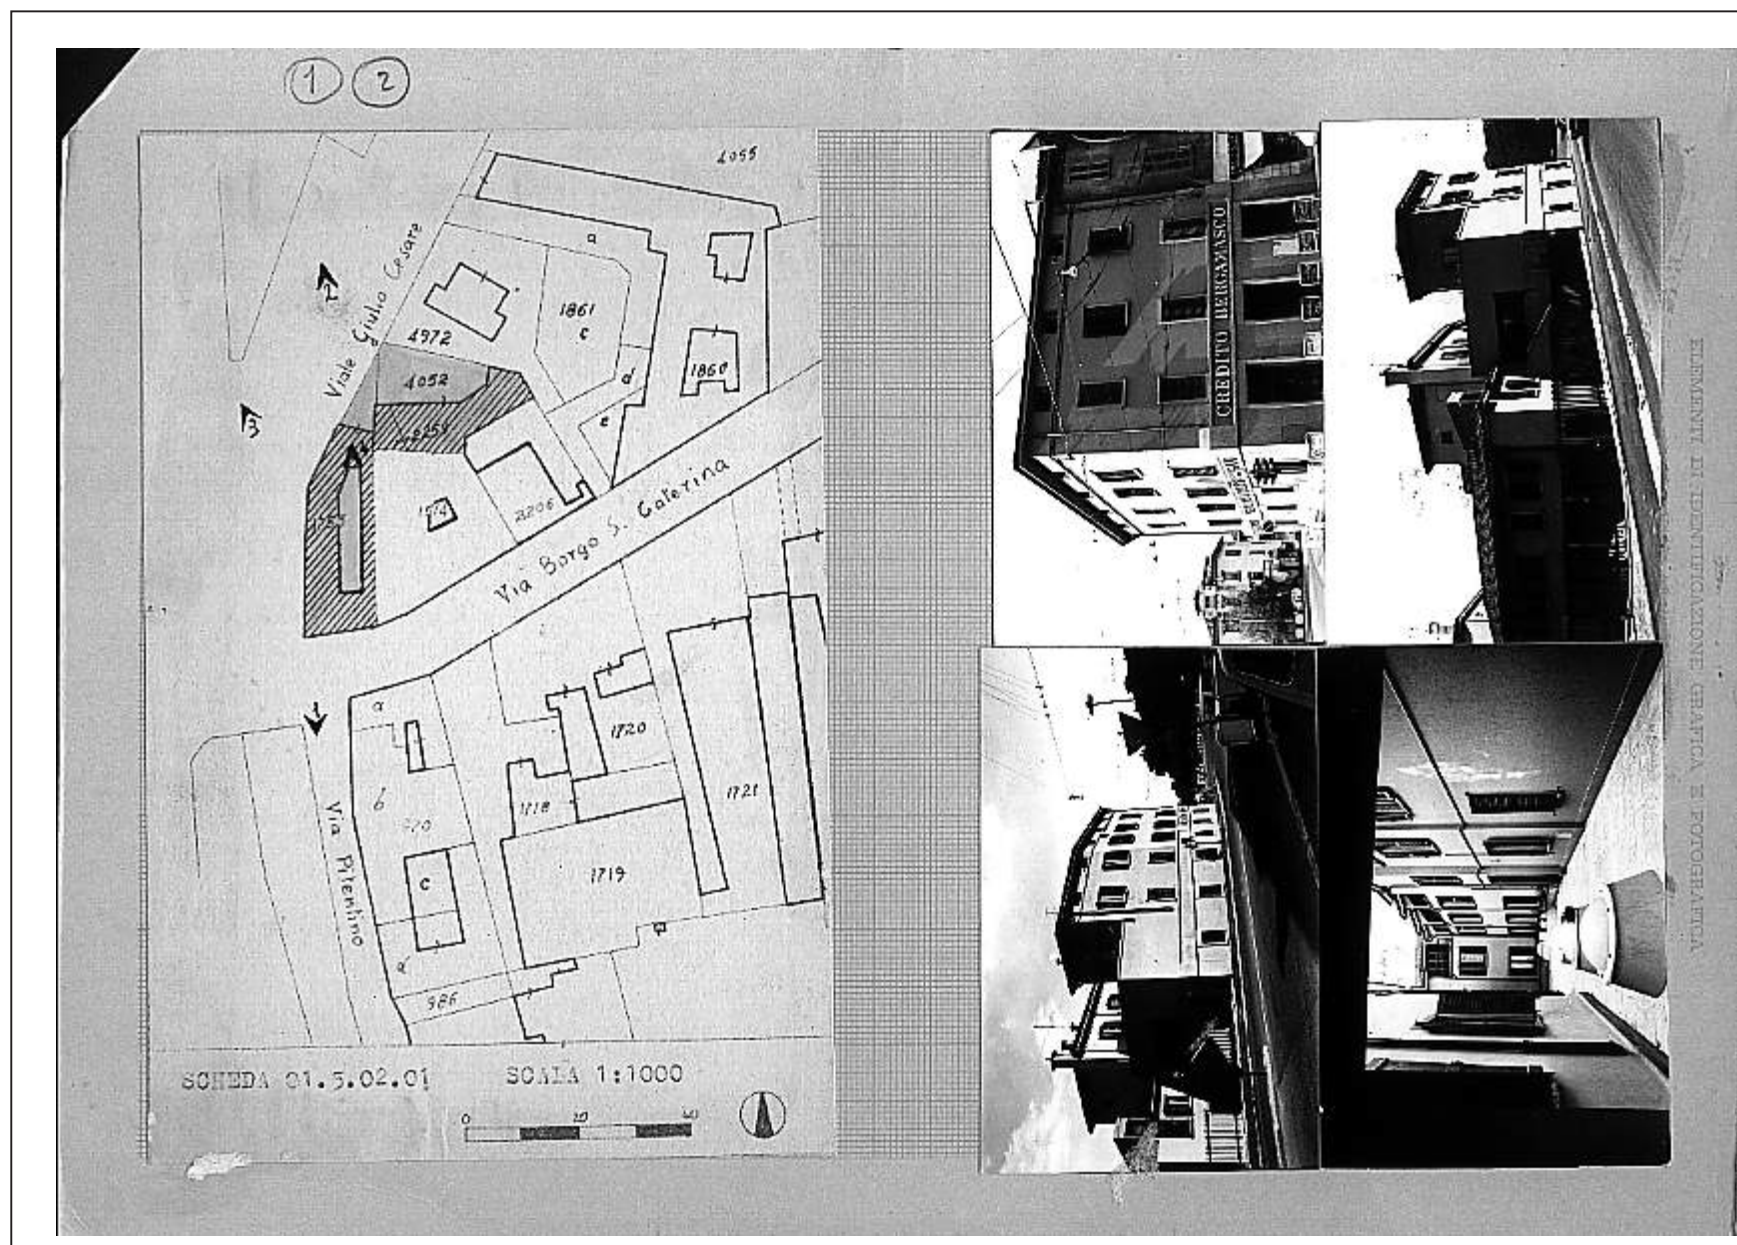
| COMUNE DI BERGAMO | | INVENTARIO DEI BENI CULTURALI E AMBIENTALI | | MONUMENTI | |
|---|--|---|--|---|--|
| <u>Restauro e ristrutturazione integrale nel 1973 di un edificio precedente.</u> | | <u>Edificio d'angolo a pianta irregolare con diversi corpi di fabbrica di altezza diversa.</u> | | <u>Struttura muraria in c.a. e laterizi.</u> | |
| | | <u>Altezza di tre piani più sottotetto per il corpo principale.</u> | | <u>Solai in c.a. e laterizi.</u> | |
| | | <u>Copertura a più falde.</u> | | <u>Tetto con orditura in c.a. e manto in tegole di cemento.</u> | |
| | | | | <u>Intonaco esterno.</u> | |
| | | | | <u>Rivestimento al piano terra e # contorni delle aperture in conglomerato cementizio.</u> | |
| | | <u>Spazio libero interno all'altezza del 7° piano, sulla pianta ampliata di un preesistente cortile, con lucernari per illuminazione dei vani sottostanti.</u> | | | |
