| COMUNE DI BERGAMO | | INVENTARIO DEI BENI CULTURALI E AMBIENTALI | | MONUMENTI | |
| DENOMINAZIONE <u>edificio residenziale</u> | | EPOCA <u>sec. XVIII</u> | | 1 - VALORE ARCHITETTONICO | |
| LOCALITÀ <u>S. Caterina</u> VIA <u>Borgo S. catarina</u> | | N. CIV. <u>6B-10A</u> | | a) pessimo b) cattivo c) medio d) buono e) ottimo | |

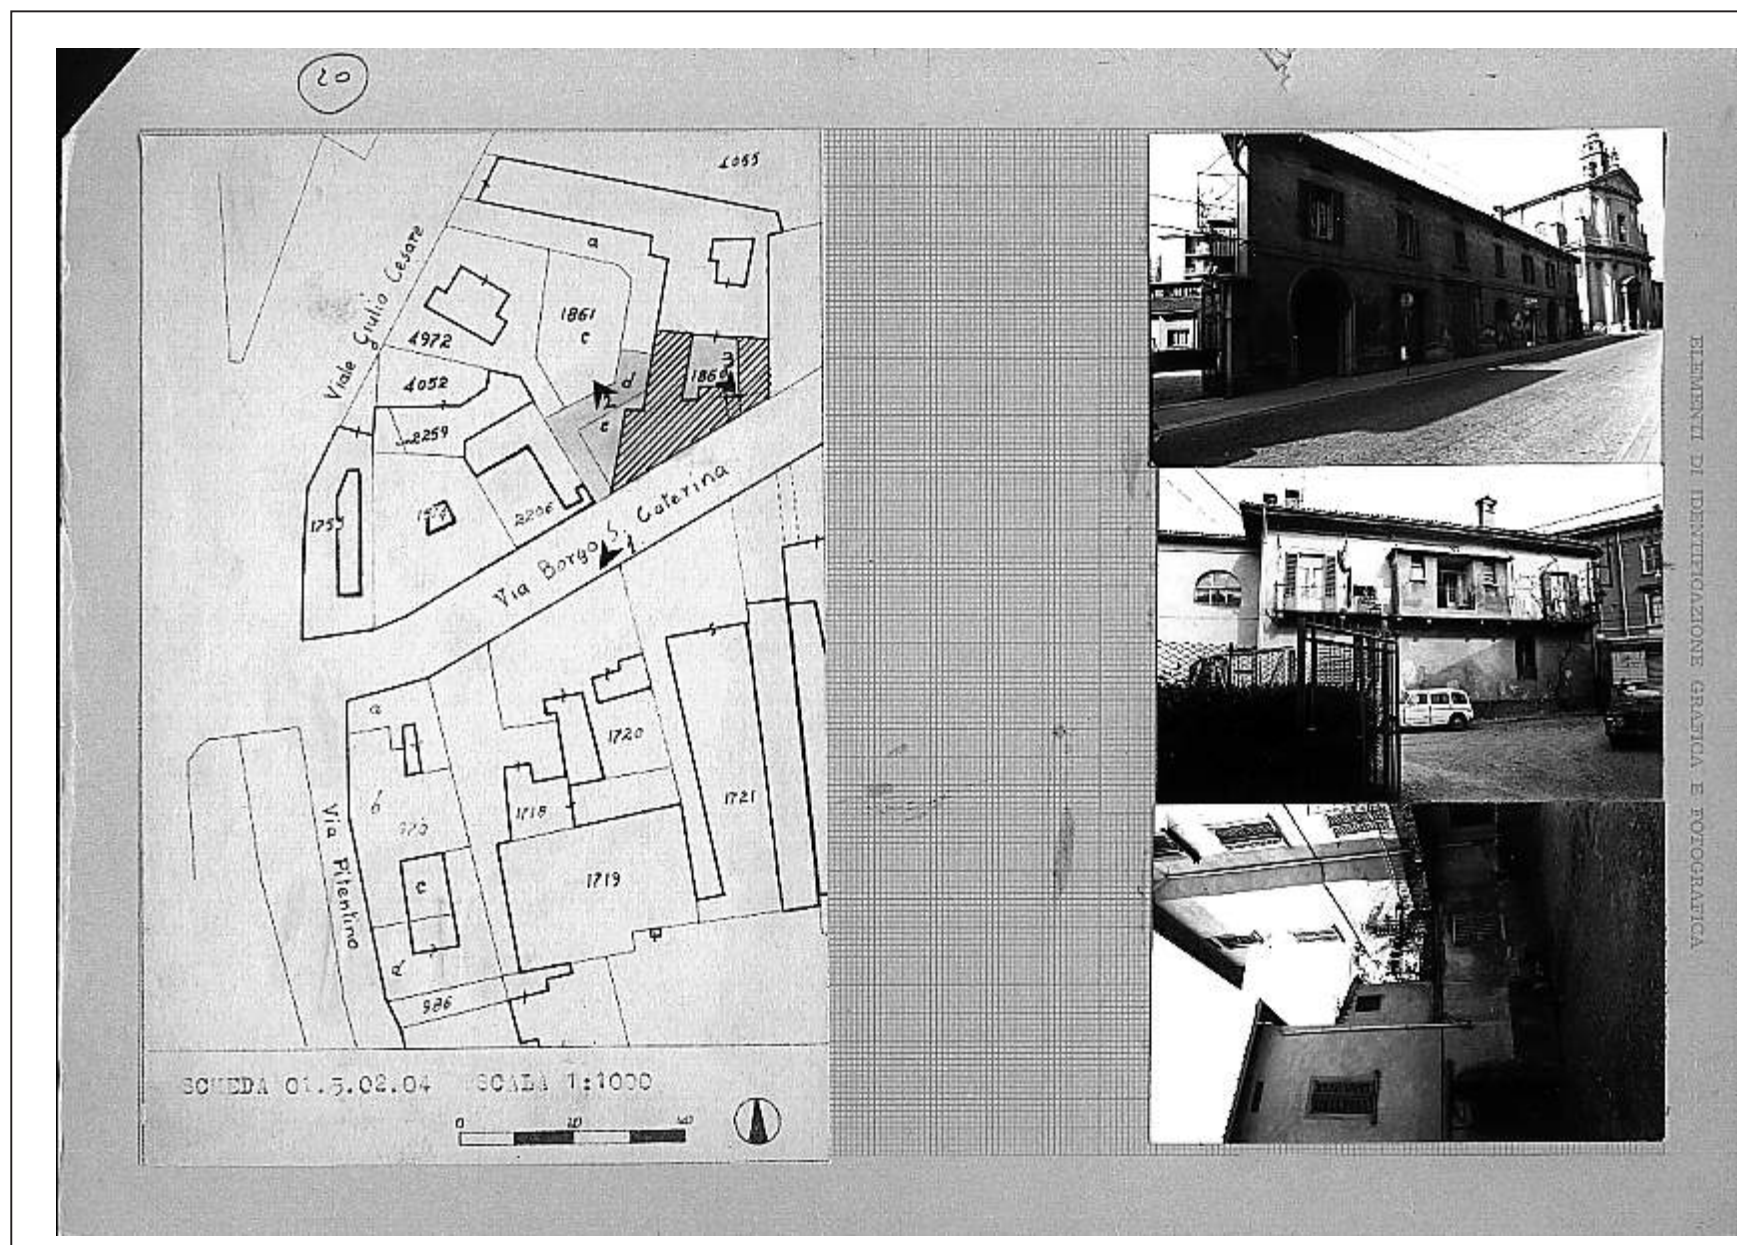
| COMUNE DI BERGAMO | | INVENTARIO DEI BENI CULTURALI E AMBIENTALI | | MONUMENTI | |
|---|--|---|--|---|--|
| | | <u>NEG. 12.18a / 12.17a / 12.23a</u> | | REVISIONATA DA <u>V. Zucchi</u> marzo 1973 | |

| COMUNE DI BERGAMO | | INVENTARIO DEI BENI CULTURALI E AMBIENTALI | | MONUMENTI | |
|---|--|---|--|---|--|
| <u>Costruito nel secolo XVIII.</u> | | <u>Edificio isolato, a pianta allunga</u> | | <u>Struttura muraria mista intonacata.</u> | |
| <u>L'edificio fa parte di un complesso ar</u> | | <u>ta, parallela all'asse stradale,</u> | | <u>Solai in legno. Tetto con orditura in</u> | |
| <u>ticolato e composito formato da diver</u> | | <u>con corpo di fabbrica sul retro.</u> | | <u>legno e manto in coppi. Contorni dei du</u> | |
| <u>se costruzioni.</u> | | <u>Altezza di due piani più sottotetto.</u> | | <u>portoni in marmo di Zandobbio, quello a</u> | |
| <u>Rifacimento dell'intonaco lungo la str</u> | | <u>Tetto a padiglione. Sul fronte stra</u> | | <u>est verniciato. Contorni delle finestre</u> | |
| <u>da.</u> | | <u>dale 7 aperture ad arco, di cui 2</u> | | <u>in arenaria. Ante del portone in legno</u> | |
| <u>Costruzione di un corpo di fabbrica</u> | | <u>a tutto sesto, le altre a sesto ri</u> | | <u>con picchiotto in ferro.</u> | |
| <u>sul retro.</u> | | <u>bassato e occupate da negozio. Fi</u> | | | |
| | | <u>centro</u> | | <u>Risanamento interno. Rifacimento dei due</u> | |
| | | <u>Cortiletto interno in acciottola</u> | | <u>negozi centrali.</u> | |
| | | <u>to, con liste in arenaria per pas</u> | | OSSERVAZIONI | |
| | | <u>saggio carnale.</u> | | | |
| | | <u>Edificio allungato e basso, che, gra</u> | | | |
| | | <u>zio anche al successivo spiazzolli</u> | | | |
| | | <u>bero, permette la visione del fian</u> | | | |
| | | <u>co della parrocchiale.</u> | | | |
