| COMUNE DI BERGAMO | | INVENTARIO DEI BENI CULTURALI E AMBIENTALI | | MONUMENTI | |
| DENOMINAZIONE Edificio residenziale | | EPOCA sec. XVIII | | 1 - VALORE ARCHITETTONICO | |
| LOCALITA S. Caterina VIA Borgo S. Caterina | | N. CIV. 25-25A | | a) pessimo b) medio c) medio d) buono e) ottimo | |

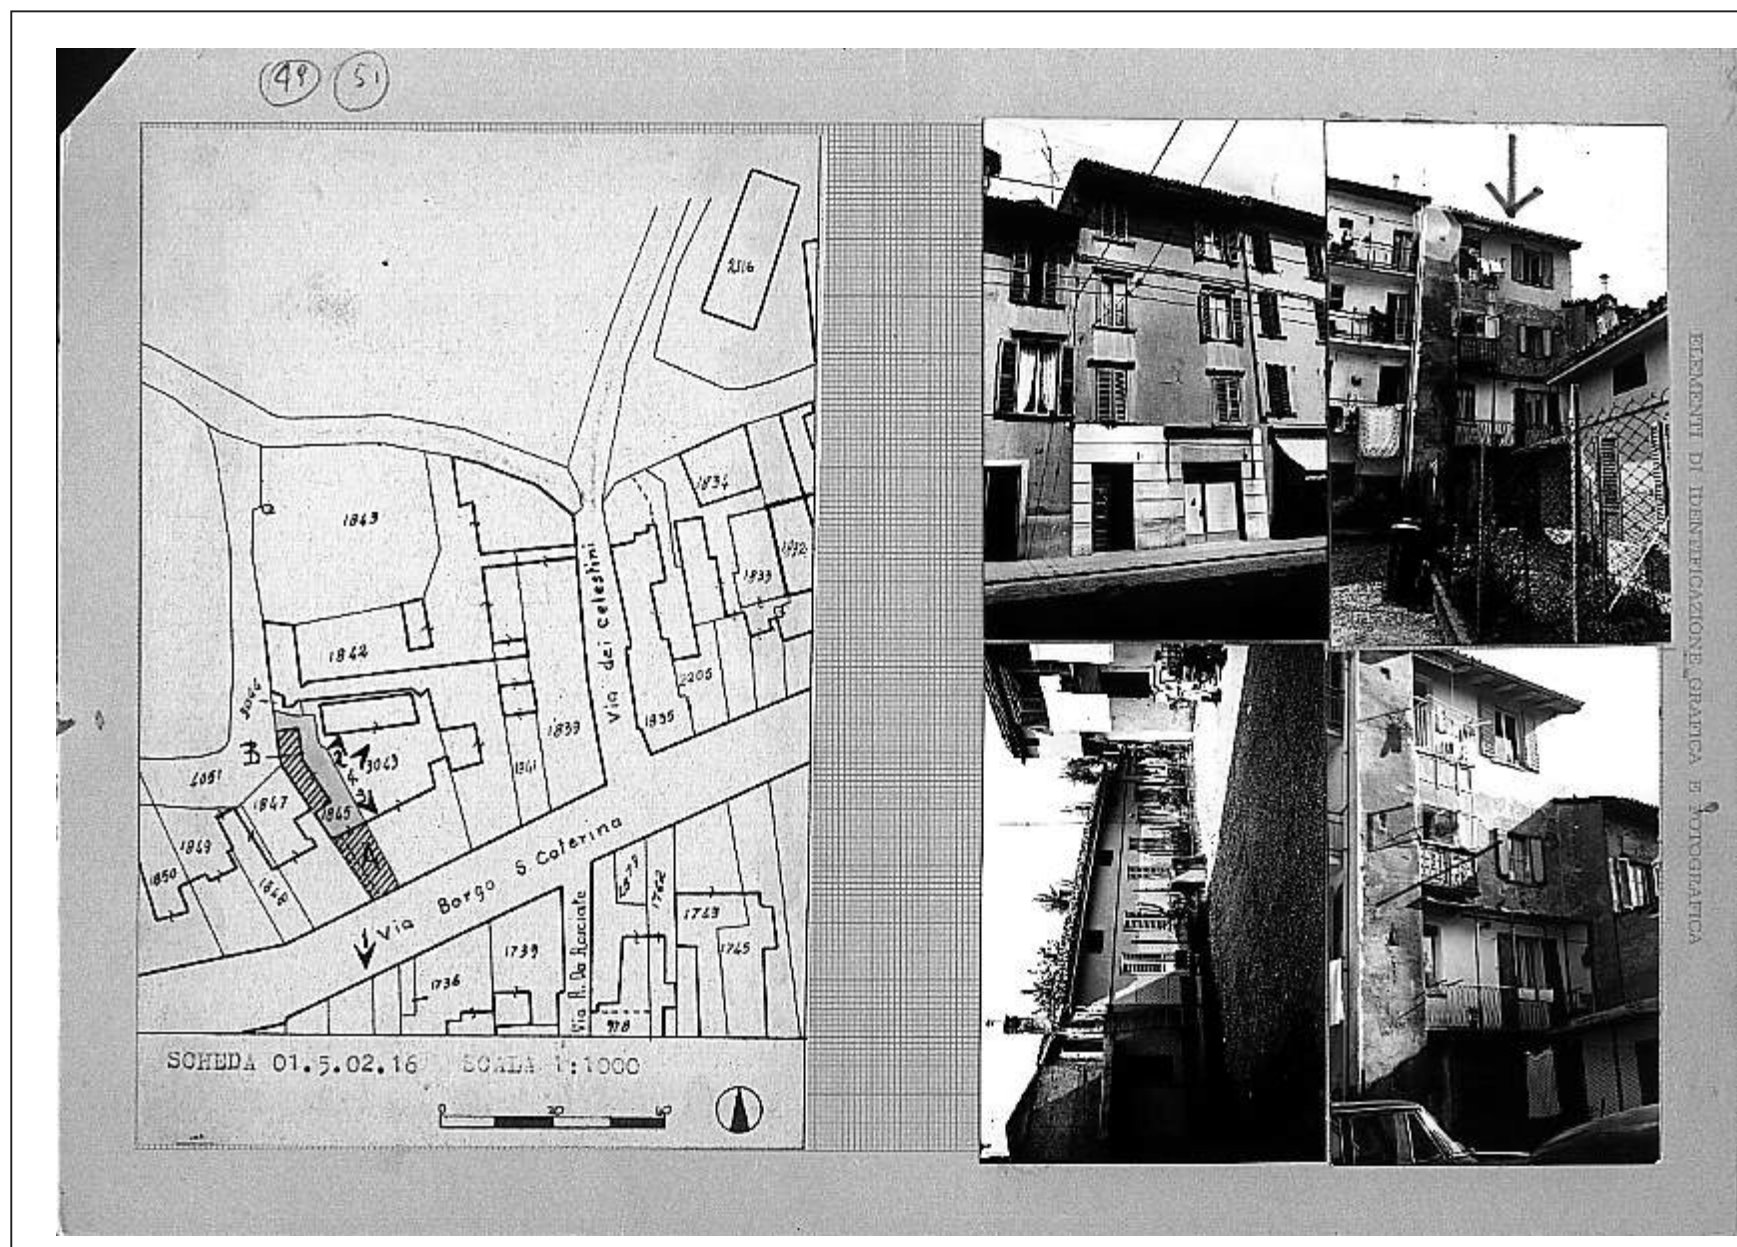
| COMUNE DI BERGAMO | | INVENTARIO DEI BENI CULTURALI E AMBIENTALI | | MONUMENTI | |
|---|--|---|--|---|--|
| NEG. 30.5a / 30.9a / 30.7a / 13.28 | | Piccolo orto. | | OSSERVAZIONI | |

| COMUNE DI BERGAMO | | INVENTARIO DEI BENI CULTURALI E AMBIENTALI | | MONUMENTI | |
|---|--|---|--|---|--|
| XVIII secolo. | | Edificio in cortina a pianta quadrangolare. | | Strutture murarie in pietra e cotto, intonacate. | |
| Rifacimento intonaco. | | Altezza di quattro piani. | | Solai in legno. | |
| Rivestimento del piano terra con lastre di travertino. | | Tetto a due falde. | | Tetto con orditura in legno e mento in coppi. | |
| Apertura negozio. | | Lungo corpo di fabbrica staccato sul retro, ad un piano con copertura ad una falda (B). | | Rivestimento Al piano terra in lastre di travertino. | |
| | | CARATTERISTICHE PARTICOLARI E CONTESTO | | Contorni delle finestre in arancia, con cornici sagomate. | |
| PROPRIETARIO ATTUALE | | Edificio neutro; piccolo ingresso con corridoio a volta. | | Ringhiera del ballatoio in ferro. | |
| BIBLIOGRAFIA | | Ballatoi al I piano e balconi al II e III sul retro del corpo principale. | | PROPOSTE DI RESTAURO | |
| DOCUMENTI ANNESSI | | Il piano terra contrasta notevolmente con l'ambiente. | | Risanamento e ristrutturazione interna. | |
