| COMUNE DI BERGAMO | | INVENTARIO DEI BENI CULTURALI E AMBIENTALI | | MONUMENTI | |
| DENOMINAZIONE <b>Edificio residenziale</b> | | EPOCA | | 1 - VALORE ARCHITETTONICO | |
| LOCALITÀ <b>S. Caterina</b> VIA <b>Borgo S. Caterina</b> N. CIV. <b>30B-32</b> | | | | a) pessimo b) ottimo c) mediocre d) buono e) ottimo | |

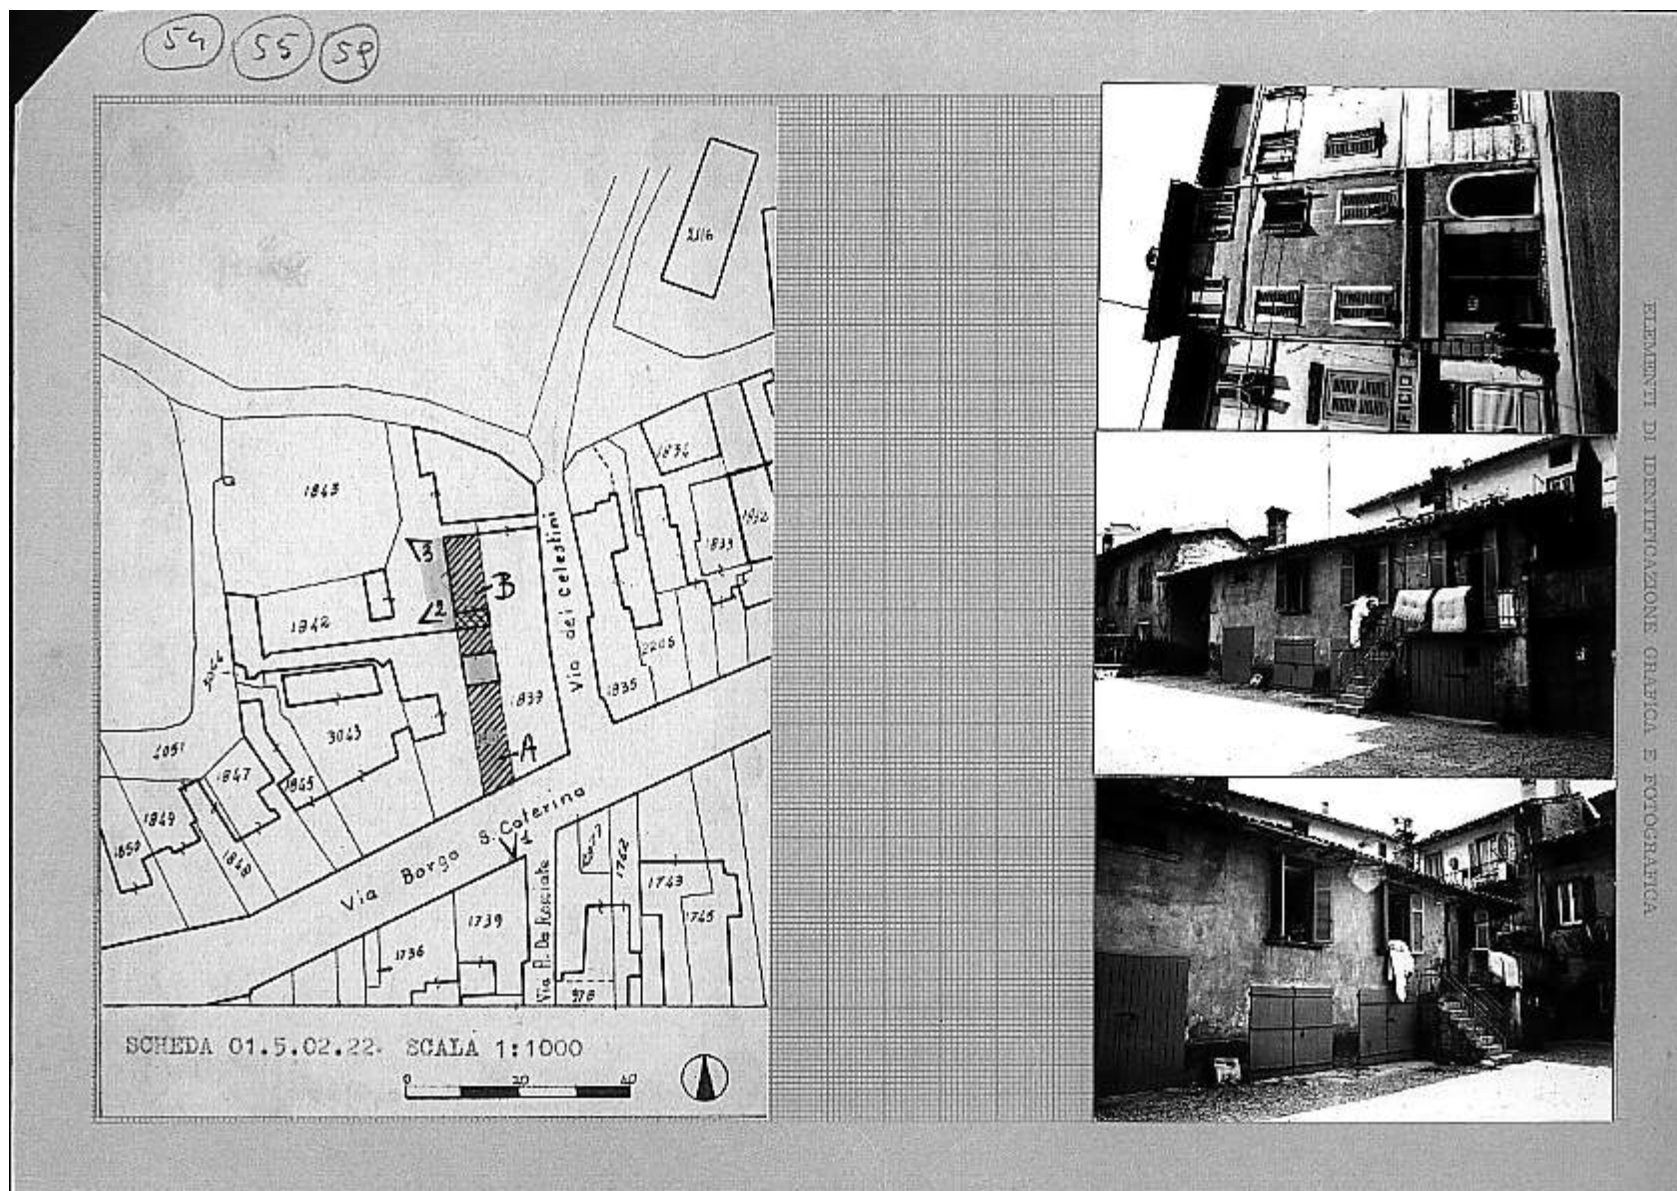
| COMUNE DI BERGAMO | | INVENTARIO DEI BENI CULTURALI E AMBIENTALI | | MONUMENTI | |
|---|---|---|---|---|--|
| Ristrutturazione nel XIX secolo di un edificio più antico. | | Edificio in cortina a pianta irregolare (tre corpi di fabbrica di altezza diversa, collegati da due corpi a pozzo). | | Strutture murarie in pietra e cotto, intonacate. | |
| In epoca recente rifacimento dell'intonaco e modifiche al negozio. | | Altezza di quattro piani (due il corpo di fabbrica retrostante con tetto a due falde) (apadiglione il corpo di fabbrica posteriore.) | | Solai in legno. | |
| | | Nell'androne a destra, visibile la traccia di un pozzo murato. | | | |
| | | Retro un po' degradato. | | | |
