| COMUNE DI BERGAMO | | INVENTARIO DEI BENI CULTURALI E AMBIENTALI | | MONUMENTI | |
| DENOMINAZIONE Edificio residenziale | | EPOCA sec. XVIII | | 1. VALORE ARCHITETTONICO | |
| LOCALITÀ S. Caterina VIA Borgo S. Caterina; via dei n. civ. 2-2F | | | | a) pessimo b) cattivo c) medio d) buono e) ottimo | |

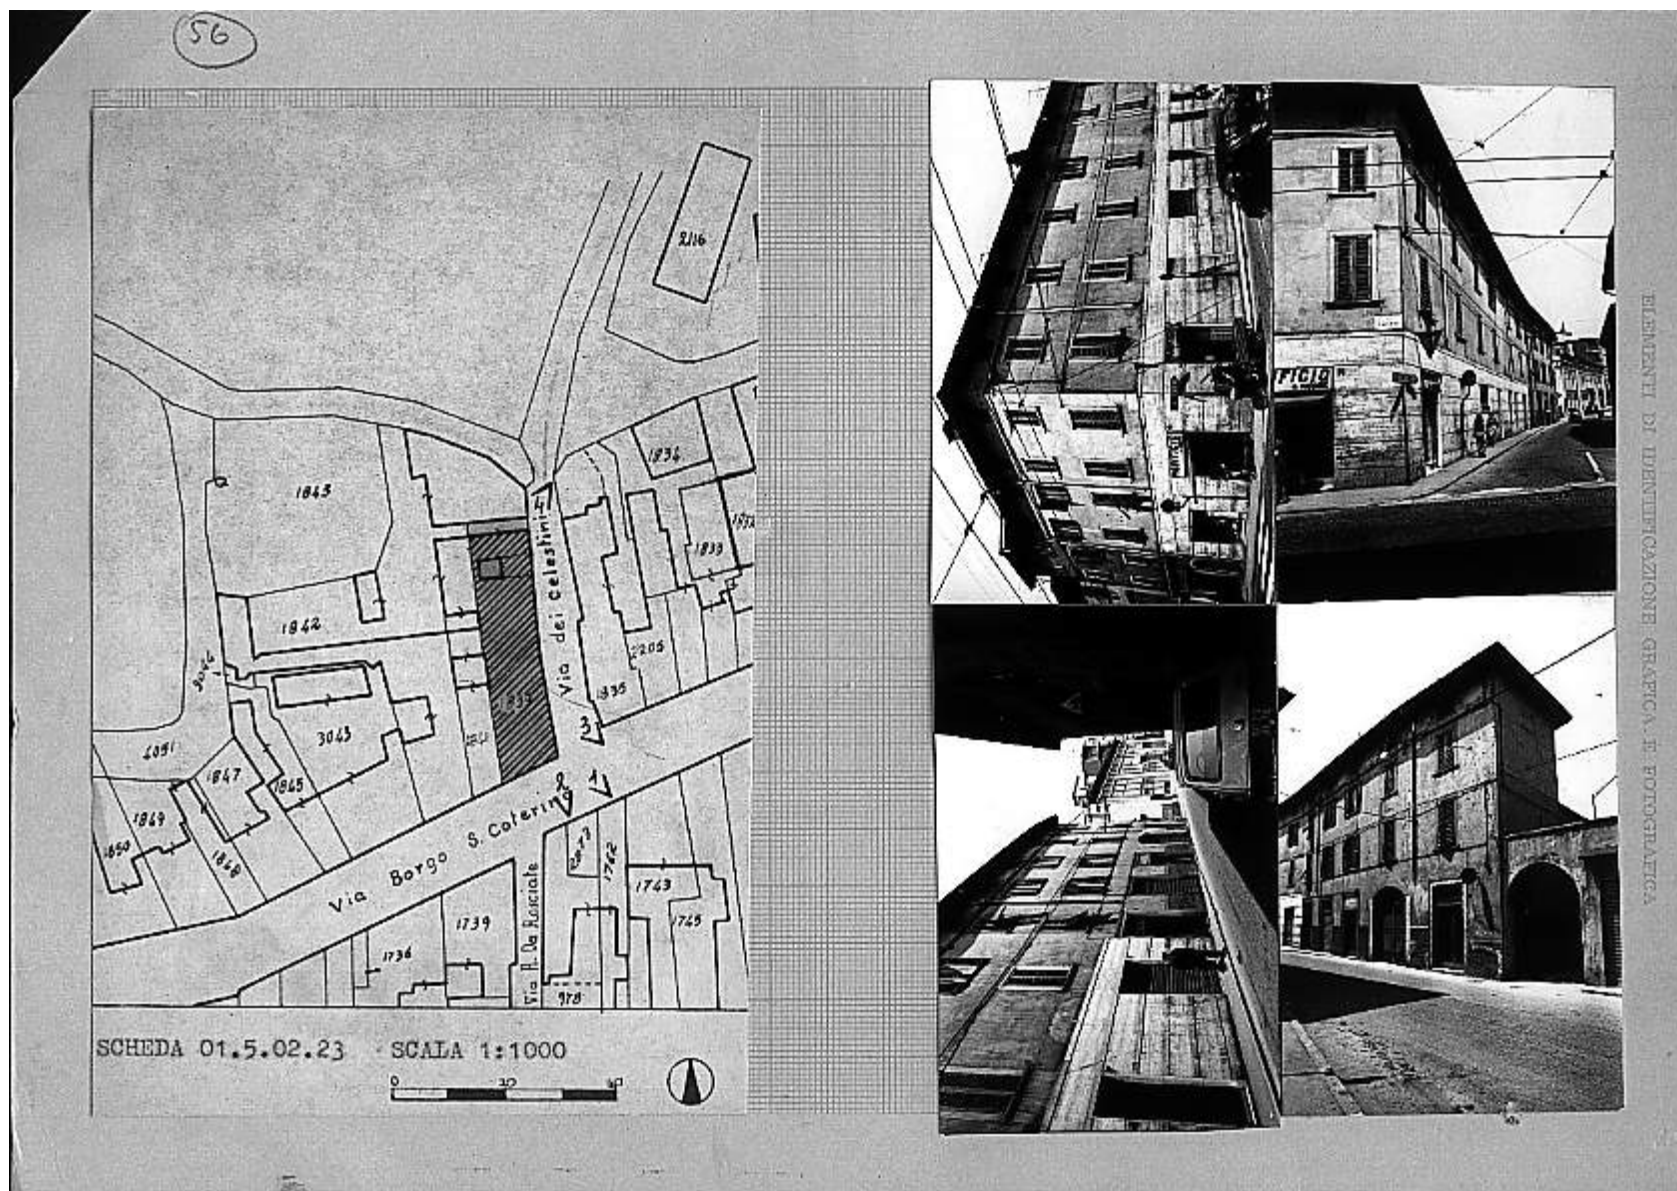
| COMUNE DI BERGAMO | | INVENTARIO DEI BENI CULTURALI E AMBIENTALI | | MONUMENTI | |
|---|--|---|--|---|--|
| Edificio del XVIII secolo. | | Edificio che costituisce la quinta strada del primo tratto di via dei Celestini). | | 3 | |
| Ampliamente ristrutturato in epoche diverse. | | Pianta allungata e irregolare. | | 3-18 | |
| Apertura negozi, rifacimento rivestimento al piano terra. | | Altezza di tre piani più sottotetto. | | | |
| | | Sul fronte verso via dei Celestini, sulla parte nord, tracce di decorazione pittorica (fine Ottocento) sotto la gronda. | | Strutture murarie in pietra e cotto, intonacate. | |
| DOCUMENTI ANNESSI | | Il rivestimento in travertino del piano terra rompe l'equilibrio dell'edificio, stabilizzato con la vetrina, in legno, con via, ed è completamente in contrasto con lo ambiente. | | Tetto con orditura in legno e manto in coppi. | |

| COMUNE DI BERGAMO | | INVENTARIO DEI BENI CULTURALI E AMBIENTALI | | MONUMENTI | |
|---|--|---|--|---|--|
| | | | | Rifacimenti al piano terreno. | |
