| COMUNE DI BERGAMO | | INVENTARIO DEI BENI CULTURALI E AMBIENTALI | | MONUMENTI | | | | | | | | | | | |
| DENOMINAZIONE <b>Edificio residenziale</b> | | EPOCA <b>sec. XVII-XIX</b> | | 1. VALORE ARCHITETTONICO | | | | | | | | | | | |
| LOCALITÀ <b>S?Caterina</b> VIA <b>Pitentino</b> | | N. CIV. <b>2B-2F</b> | | a) pessimo b) cattivo c) medio d) buono e) ottimo | | | | | | | | | | | |

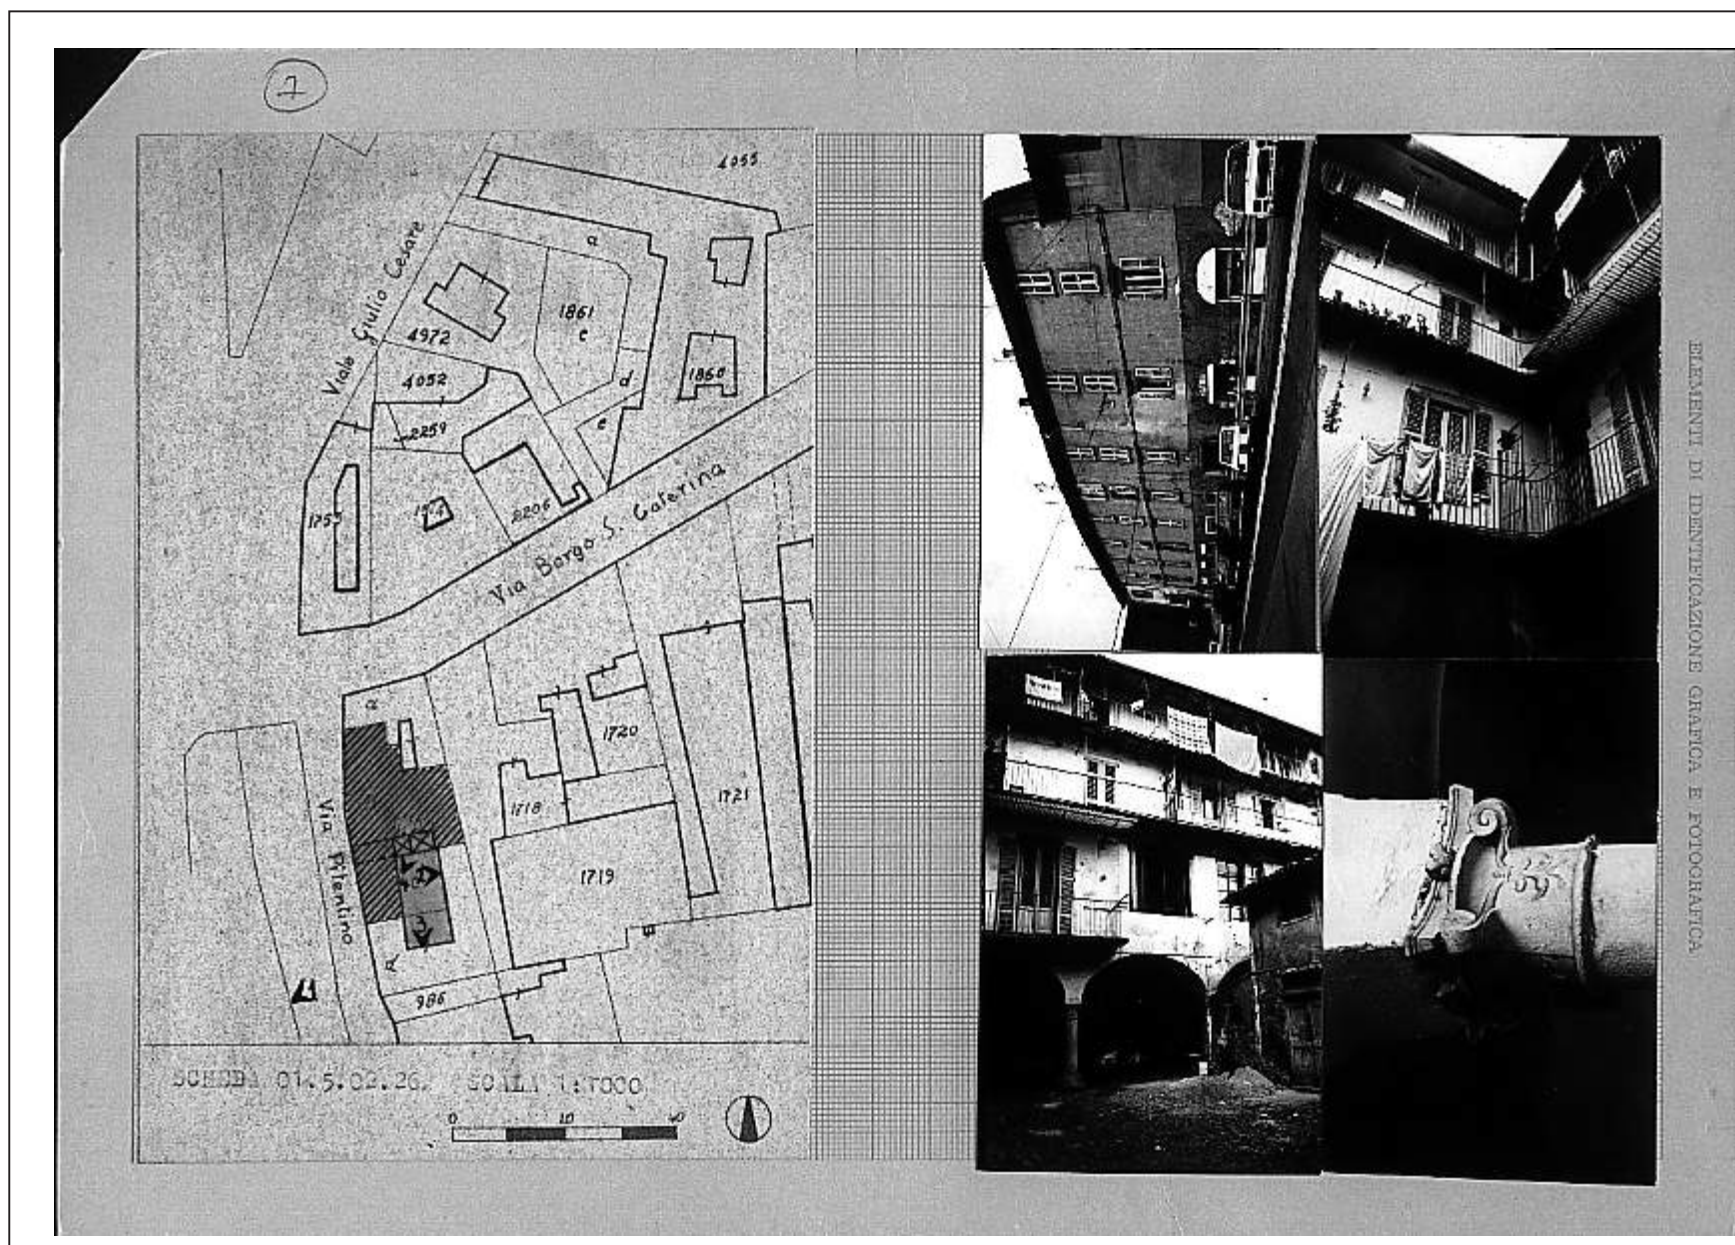
| COMUNE DI BERGAMO | | INVENTARIO DEI BENI CULTURALI E AMBIENTALI | | MONUMENTI | | | | | | | | | | | |
|---|---|---|---|---|--|---|---|---|---|---|--|--|--|--|--|
| Probabilmente del XVII secolo. | | Edificio in cortina a pianta a T, con fronte sulla strada convessa. | | Struttura muraria mista, intonacata (intonaco rustico al piano terra, civile agli altri piani). Solai in legno. | | | | | | | | | | | |
| Ristrutturazione del cortile interno, con aggiunta di ballatoi. | | Altezza di quattro piani. | | Al piano terra locali con volte a crociera. | | | | | | | | | | | |
| Ristrutturazione del piano terreno con apertura di negozi. | | Copertura a padiglione. | | Tetto con orditura in legno e manto in coppi. Contorni delle finestre in arenaria. Sollette dei ballatoi al II piano in arenaria, al III in legno, in c.a. al I; ringhiere in ferro. | | | | | | | | | | | |
| Chiusura loggetta interna. Rifacimento del portone d'ingresso. | | Androne con volta a crociera, che immette in un cortile (comune con l'edificio alla scheda n. 01.5.02.25) con portico sul lato nord ad archi con colonne in arenaria e volte a crociera (selciato in ciottolato). | | Mensele di sostegno dei ballatoi al I piano in ferro battuto. Ringhiere alle finestre del IV piano in ferro. | | | | | | | | | | | |
| Rifacimento dell'intonaco esterno. | | Al I piano, a nord del cortile, loggetta architravata (ora chiusa) con colonnine e capitelli di gusto tardo rinascimentale. | | Risanamento integrale. | | | | | | | | | | | |
| PROPRIETARIO ATTUALE | | Ballatoi sui tre piani superiori. Cortile non privo di nobiltà nella impostazione generale, ma completamente degradato. | | Riberazione delle strutture originali nel cortile. | | | | | | | | | | | |
| BIBLIOGRAFIA | | Aperture negozi al piano terra in contrasto con l'ambiente. | | OSSERVAZIONI | | | | | | | | | | | |
