| COMUNE DI BERGAMO | | INVENTARIO DEI BENI CULTURALI E AMBIENTALI | | MONUMENTI | |
| DENOMINAZIONE <b>Edificio residenziale</b> | | EPOCA <b>sec. XIX</b> | | 1 - VALORE ARCHITETTONICO | |
| LOCALITÀ <b>S. Caterina</b> VIA <b>Pitentino</b> | | N. CIV. <b>2A</b> | | a) prezioso b) cospicuo c) medio d) buono e) ottimo | |

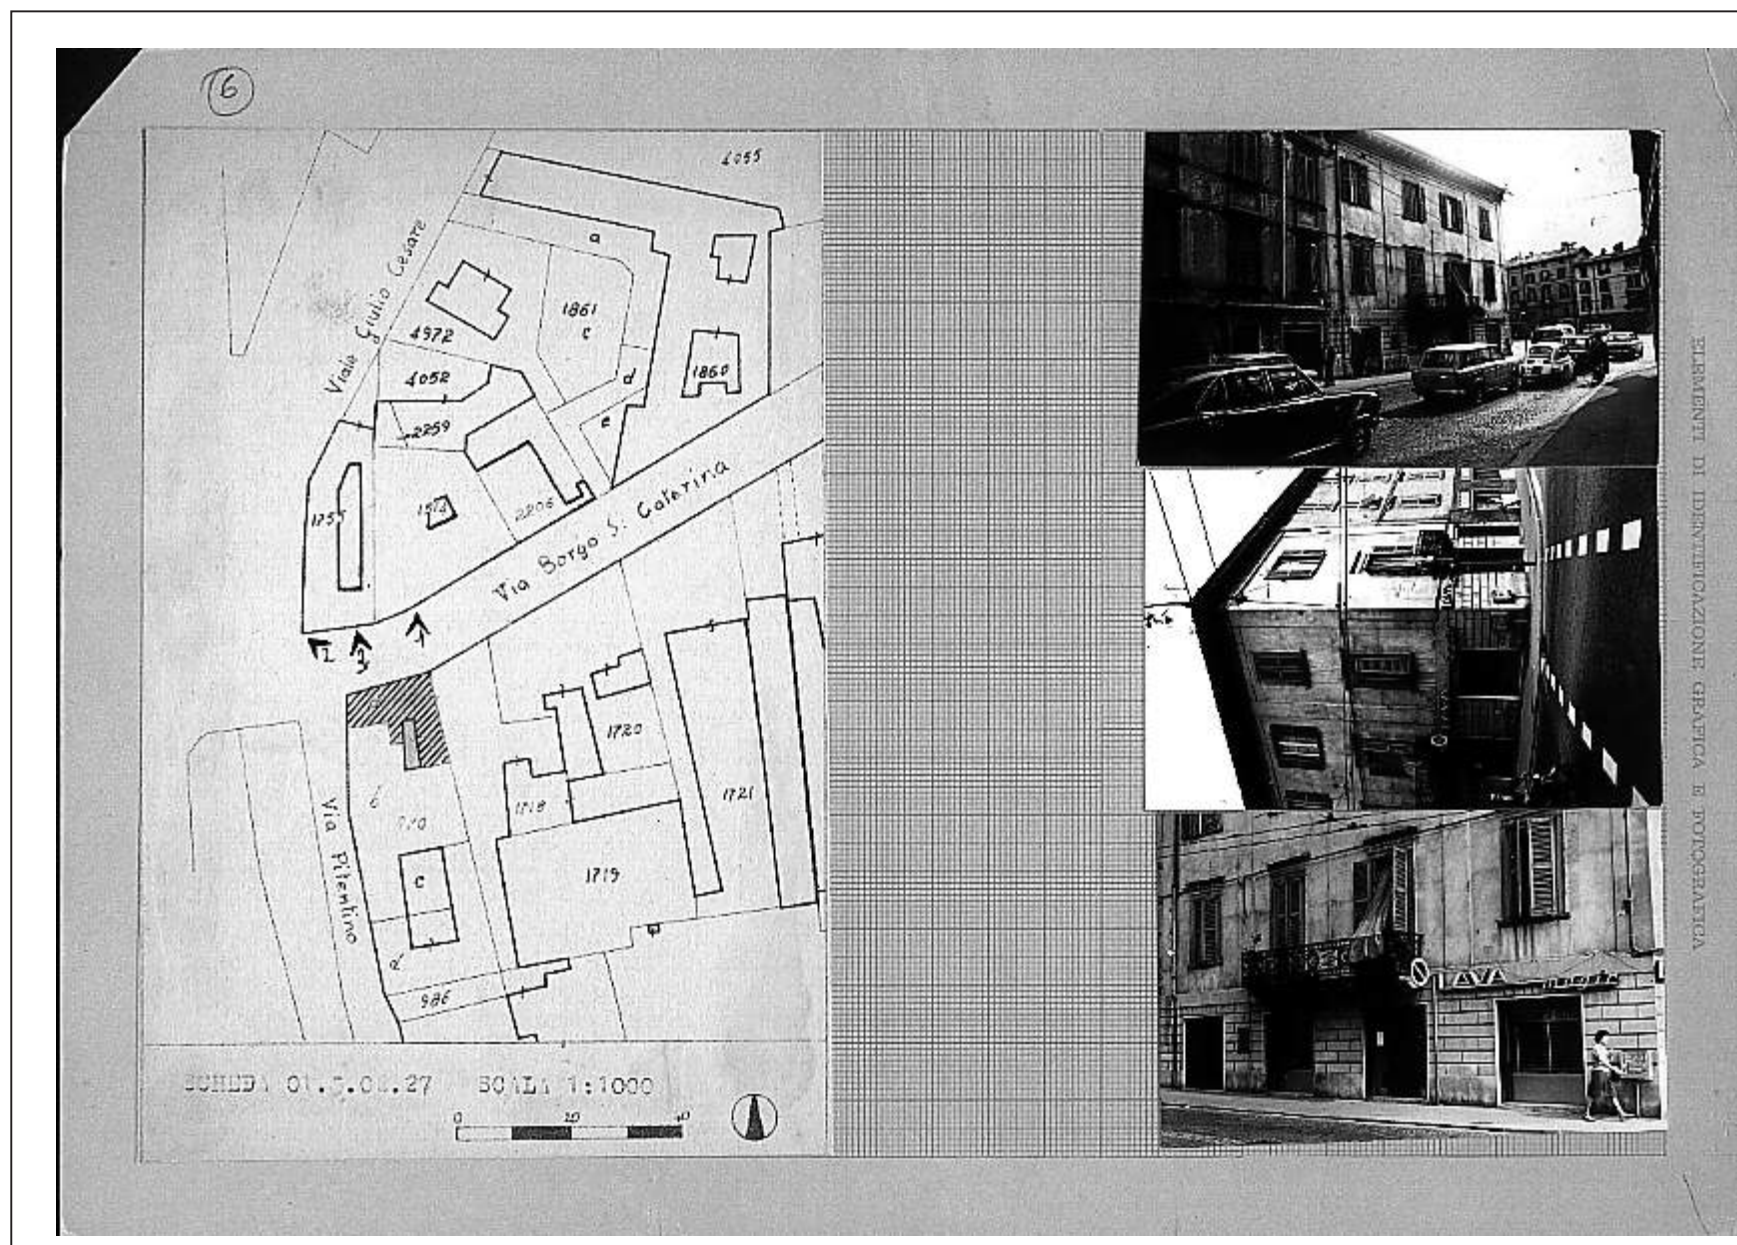
| COMUNE DI BERGAMO | | INVENTARIO DEI BENI CULTURALI E AMBIENTALI | | MONUMENTI | |
|---|--|---|--|---|--|
| <b>Secolo XIX.</b> | | <b>Edificio d'angolo a pianta irregolare.</b> | | <b>Struttura muraria mista intonacata.</b> | |
| | | <b>Altezza di tre piani.</b> | | <b>Solai in legno.</b> | |
| | | <b>Tetto a padiglione.</b> | | <b>Tetto con orditura in legno e manto in coppi.</b> | |
| <b>Ristrutturazione del piano terra, con apertura per negozi e rivestimento in finto bugnato di cemento.</b> | | | | <b>Contorni della finestra, mensole e soletta del balcone in arenaria.</b> | |
| | | <b>Al I piano balcone centrale su via Borgo S. Caterina con bella ringhiera in ferro battuto (uno più piccolo su via Pitentino).</b> | | | |
| | | <b>Facciata suddivisa da due lesene lisce.</b> | | OSSERVAZIONI | |
