| COMUNE DI BERGAMO | | | | INVENTARIO DEI BENI CULTURALI E AMBIENTALI | | MONUMENTI | |
| DENOMINAZIONE Edificio residenziale (Casa Signorelli) | | | | EPOCA sec. XVII-XVIII | | 1 - VALORE ARCHITETTONICO | |
| LOCALITÀ S. Caterina via Borgo S. Caterina | | | | M. CIV. 1C-1D | | a) presenza b) ottimo c) mediocre d) buono e) ottimo | |

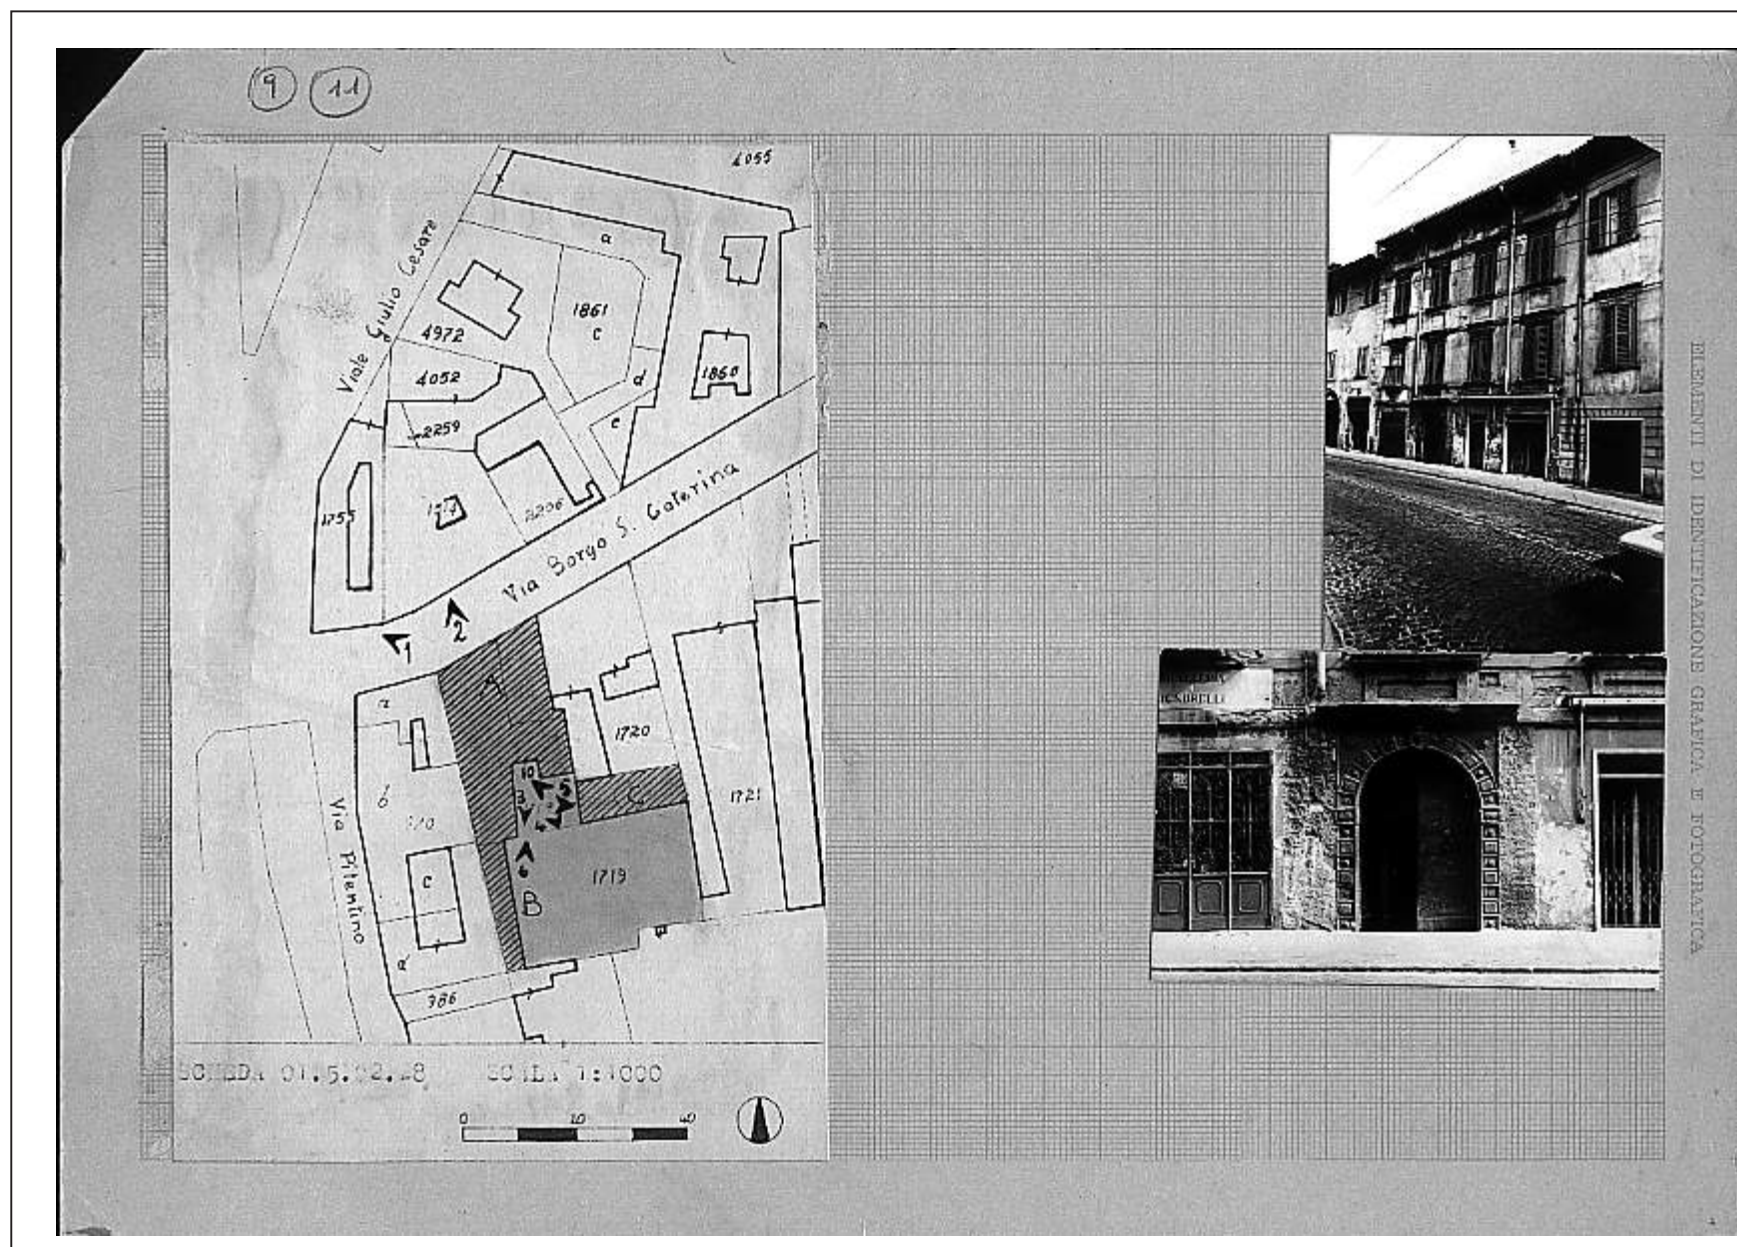
| COMUNE DI BERGAMO | | | | INVENTARIO DEI BENI CULTURALI E AMBIENTALI | | MONUMENTI | |
|---|--|---|--|---|--|---|--|
| Epoca di costruzione: XVII-XVIII secolo. Ristrutturazione al piano terra con annessa apertura dei negozi. Rifacimenti parziali sul retro. Pavimentazione in cemento del cortile. Chiusura a veranda di parte del ballatoio. | | | | Edificio in cortina a pianta irregolare, con diversi corpi di fabbrica sul retro. Altezza di tre piani più sottotetto (interessanti finestrelle ovali nel sottotetto). Copertura a più falde. Androne centrale con copertura a volta che immette nel cortile a pianta irregolare centrale e volte a crociera sul lato nord. Sul cortile ballatoio sui due piani si deduce dalle tracce di affreschi, sia sulla facciata di carattere figurativo, sia sul retro di carattere architettonico decorativo e dalla decorazione architettonica ricercata (contorni della porta e delle finestre, fasce orizzontali, mensole di sostegno del cornicione) in arenaria. | | | |
| ZANELLA, 1971, 183. | | | | un muro con un'edicola barocca in asse con l'androne che fa da sfondo prospettico. Corpo B (stalla?): un piano e tetto a una falda. Corpo C: due piani, tetto a due falde, interamente aperto verso lo spazio libero (tetto restaurato recentemente). | | | |

| COMUNE DI BERGAMO | | | | INVENTARIO DEI BENI CULTURALI E AMBIENTALI | | MONUMENTI | |
|---|--|---|--|---|--|---|--|
| rativo, sia sul retro di | | | | Risanamento e consolidamento della facciata. Ristrutturazione piano terra. Libera sistemazione strutture verso il cortile. Restauro affreschi, sistemazione tinteggiature. | | | |
