| COMUNE DI BERGAMO | | INVENTARIO DEI BENI CULTURALI E AMBIENTALI | | MONUMENTI | |
| DENOMINAZIONE <b>Edificio residenziale</b> | | EPOCA <b>Sec. XVIII</b> | | 1 - VALORE ARCHITETTONICO | |
| LOCALITÀ <b>S.Caterina</b> VIA <b>Borgo S.Caterina</b> N. CIV. <b>1E-5A</b> | | | | a) pessimo b) cattivo c) mediocre d) buono e) ottimo | |
| STRUTTURE VERTICALI <input type="checkbox"/> | STRUTTURE ORIZZONTALI <input type="checkbox"/> | COBERTURE <input type="checkbox"/> | UMIDITÀ <input type="checkbox"/> | NUMERO SCHEDA <b>0150229</b> | |

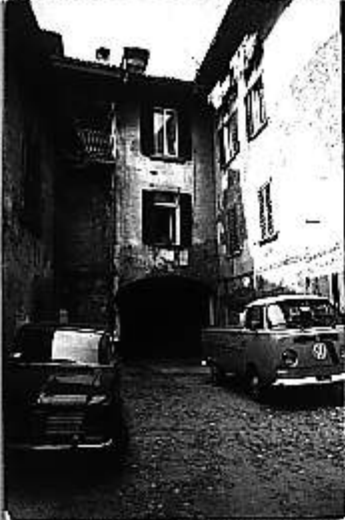
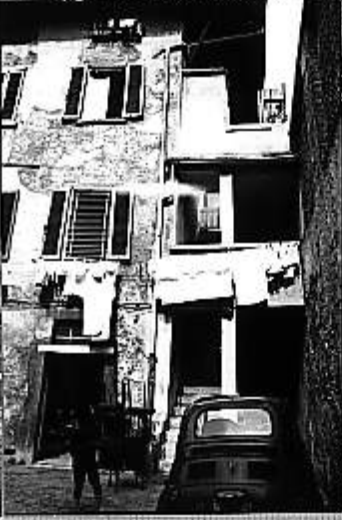
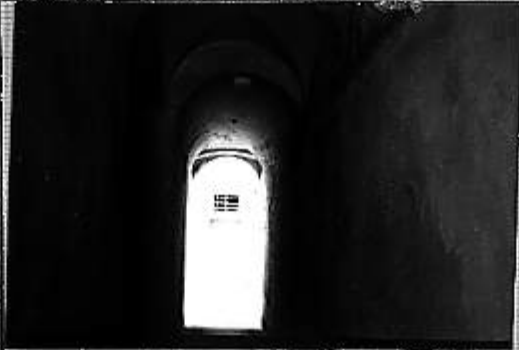
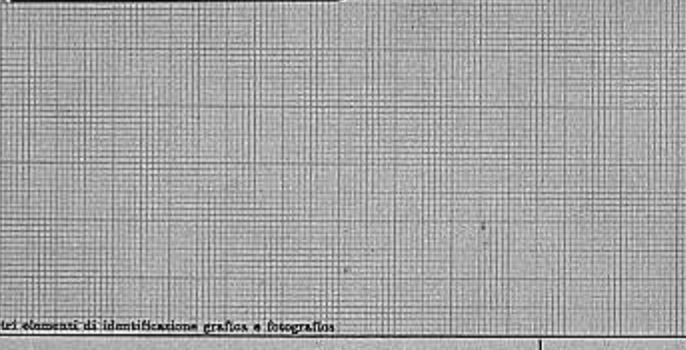
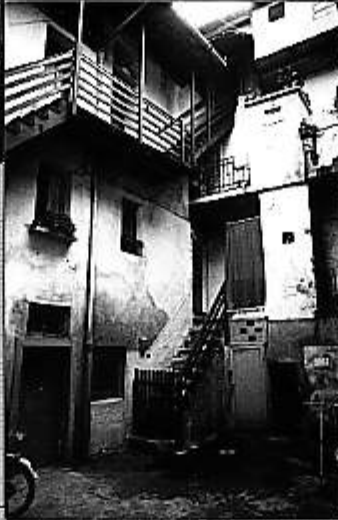
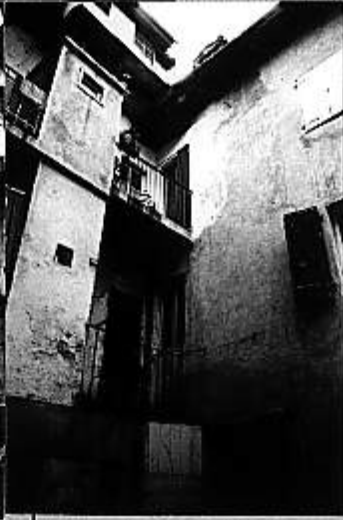
| COMUNE DI BERGAMO | | INVENTARIO DEI BENI CULTURALI E AMBIENTALI | | MONUMENTI | |
|---|---|---|---|---|--|
| <b>Costruito nel XVIII secolo(?)</b> | | <b>Edificio in cortina a pianta irregolare con due cortili interni in corrispondenza dei due ingressi, uno carrabile, l'altro pedonale, e lungo fronte stradale concluso ai margini a finto bugnato. Altezza di tre piani. Tetto a due falde. Androne ovest con liste di pietra che proseguono in botte nel I tratto (successivamente</b> | | <b>Struttura muraria mista intonacata. Zoccolo esterno; in intonaco rustico. Solai in legno. Tetto con orditura in legno e manto in coppi. Contorni delle finestre in armeria.</b> | |
| <b>Ristrutturazione al piano terra con apertura disordinata dei negozi, in contrasto con i due piani superiori di composizione semplice ma ordinata. Aggiunta recente di un vano scale sul fondo del cortile ovest con strutture in c.a.</b> | | <b>Caratteristiche particolari e contesto</b> | | <b>Proposte di restauro</b> | |
| <b>Rifacimento dell'intonaco esterno.</b> | | <b>Nel cortile est, sul lato sud, scala esterna in legno. Nel cortile ovest, sul lato nord, balcone al II piano. Cortile retrostante in acciottolato. Tre comignoli in cotto intonacato sono visibili dalla strada. Al piano terra alcuni ambienti con volte a crociera e a botte.</b> | | <b>Risanamento integrale. Ristrutturazione al piano terreno.</b> | |
| BIBLIOGRAFIA | | | | <b>Retro molto degradato.</b> | |
