| COMUNE DI BERGAMO | | INVENTARIO DEI BENI CULTURALI E AMBIENTALI | | MONUMENTI | |
| DENOMINAZIONE <b>Edificio residenziale</b> | | EPOCA <b>sec. XI dopo '45</b> | | 1 - VALORE ARCHITETTONICO | |
| LOCALITÀ <b>S. Caterina</b> VIA <b>Borgo S. Caterina</b> | | N. CIV. <b>19</b> | | a) pessimo b) cattivo c) mediocre d) buono e) ottimo | |

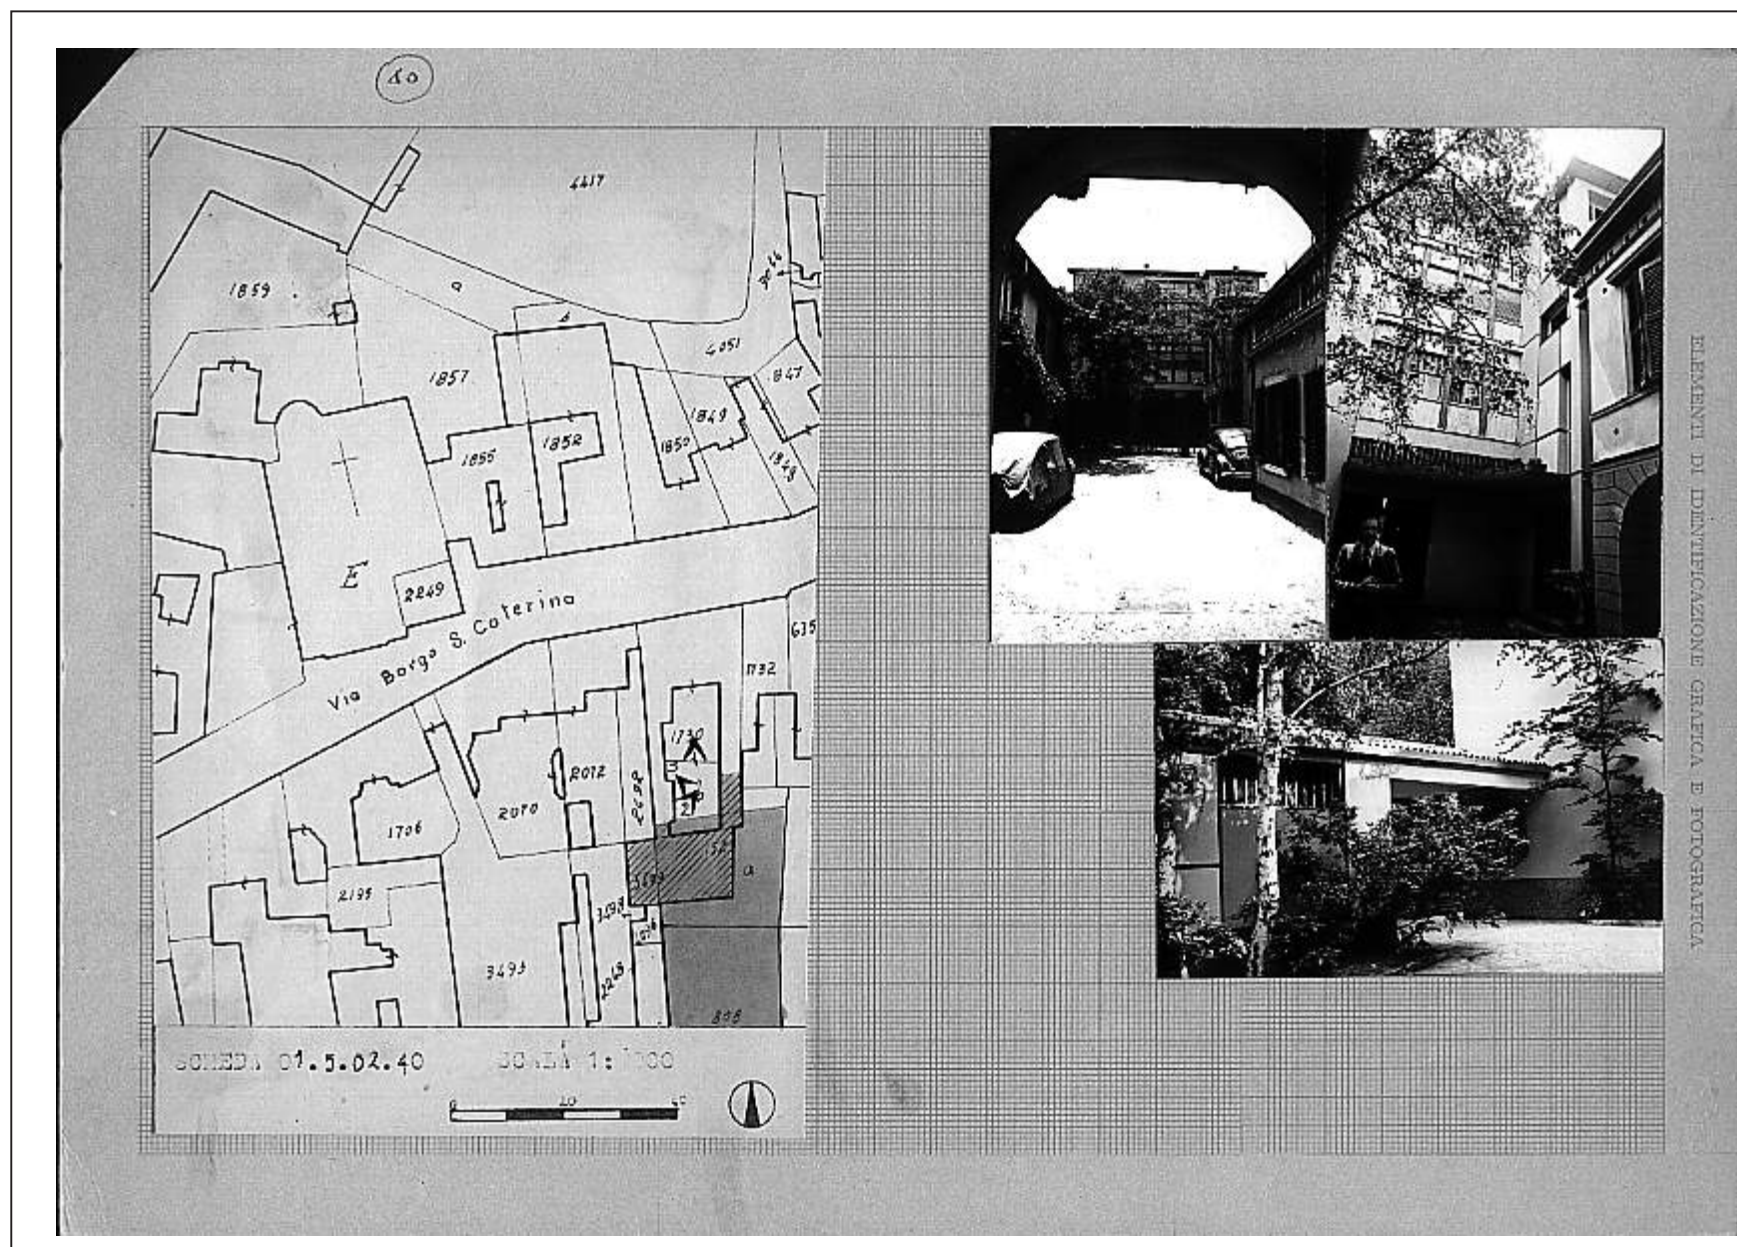
| COMUNE DI BERGAMO | | INVENTARIO DEI BENI CULTURALI E AMBIENTALI | | MONUMENTI | |
|---|--|---|--|---|--|
| PROPRIETARIO ATTUALE | | <b>Edificio moderno ma inserito senza grossi squilibri forse per il verde che attenua la sua visibilità.</b> | | <b>Struttura portanti in c.a. con tamponamenti in laterizio, intonacata.</b> | |
| BIBLIOGRAFIA | | <b>Ampio giardino a sud nel pappale 808.</b> | | <b>Solai in c.a. e laterizio.</b> | |
| DOCUMENTI ANNESSI | | negli, attività artigianali, vicino, insegna, ecc. | | <b>Tetto con soletta in c.a. e rivestimenti in coppi.</b> | |
