| COMUNE DI BERGAMO | | INVENTARIO DEI BENI CULTURALI E AMBIENTALI | | MONUMENTI | |
| DENOMINAZIONE <b>Edificio residenziale</b> | | EPOCA <b>sec. XVIII</b> | | 1 - VALORE ARCHITETTONICO<br>a) pessimo b) cattivo c) mediocre<br>di buono d) ottimo | |
| LOCALITÀ <b>S. Caterina</b> VIA <b>Borgo S. Caterina</b> N. CIV. <b>23</b> | | | | 2 - NECESSITÀ DI RESTAURO<br>a) impossibile b) restauro integrale<br>c) restauro interno o esterno<br>d) restauri parziali e) ordine condizioni | |

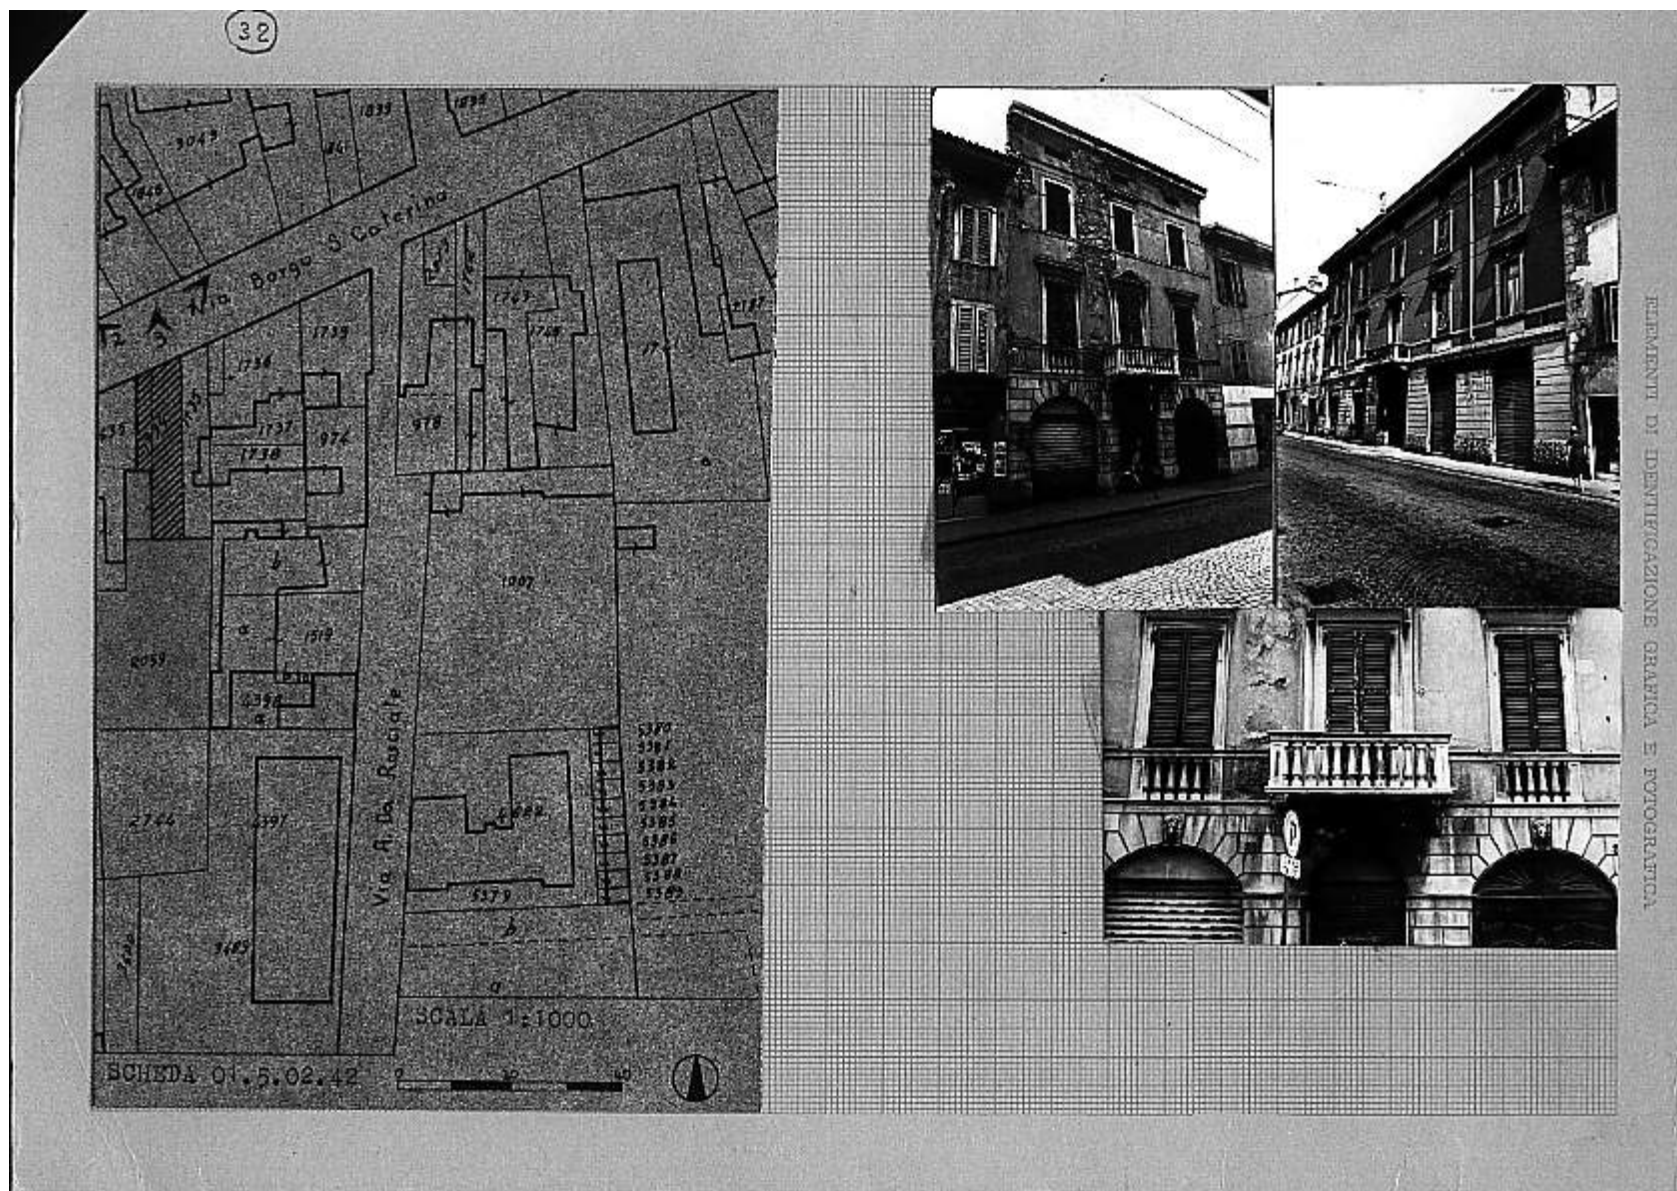
| COMUNE DI BERGAMO | | INVENTARIO DEI BENI CULTURALI E AMBIENTALI | | MONUMENTI | |
|---|---|---|---|---|--|
| <b>Al piano terra sostituzione dei battenti in legno di due aperture con saracinesche metalliche, probabilmente per negozio.</b> | | <b>Altezza di tre piani più sottotetto.</b> | | <b>Rivestimento al piano terra in lastre di arenaria a motivo bugnato.</b> | |
| | | | | <b>Elementi decorativi, cornici delle aperture, balaustre in arenaria.</b> | |
| | | | | <b>Solletta del balcone in marmo di Zandobbio. Portone con ante in legno e pilastrini in ferro.</b> | |
| | | <b>Piano terra articolato su tre aperture ad arco, la centrale più piccola. Rivestimento in bugnato liscio con fascia decorativa all'altezza dell'imposta degli archi. Chiavi degli archi con teste di leone scolpite. Al I piano un balcone centrale e finestre laterali con balaustra, e fascia decorativa all'altezza dei parapetti.</b> | | OSSERVAZIONI<br><b>Non è stato possibile visitare all'interno l'edificio.</b> | |
| DOCUMENTI ANNESSI<br><b>NEG. 32.2 / 32.4 / 31.23</b> | | <b>Timpano triangolare sopra la finestra centrale, fascia decorativa orizzontale al II piano finestra centrale sormontata da una mensola; finestrelle rettangolari nel sottotetto.</b> | | REVISIONATA DA <b>V. Zucchi</b> marzo 1973 | |

| COMUNE DI BERGAMO | | INVENTARIO DEI BENI CULTURALI E AMBIENTALI | | MONUMENTI | |
|---|---|---|---|---|--|
| PROPRIETARIO ATTUALE | | -CARATTERISTICHE PARTICOLARI E CONTESTO- | | PROPOSTE DI RESTAURO<br><b>Restauro integrale. Liberazione al piano terra.</b> | |
